Estudio para análisis de falla EAF 438/2023

“Desconexión forzada del transformador N°2 66/13.2 kV de S/E Linares Norte”

Fecha de Emisión: 06-11-2023

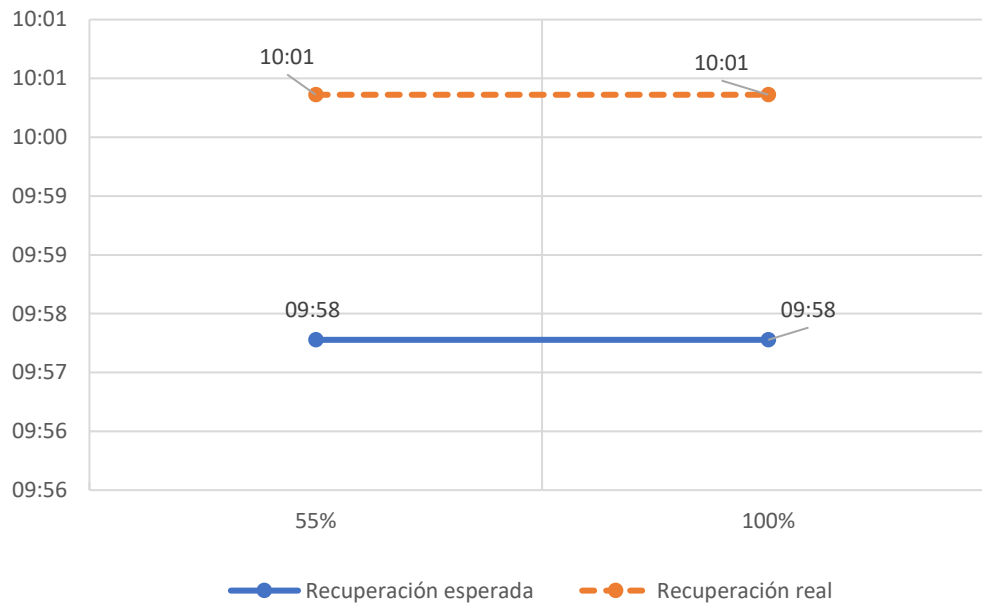
- Curva de recuperación esperada v/s recuperación real.

Se observa una diferencia de tres minutos entre la recuperación real y la esperada para los consumos de los alimentadores Linares Sur e Industrial de S/E Linares Norte.

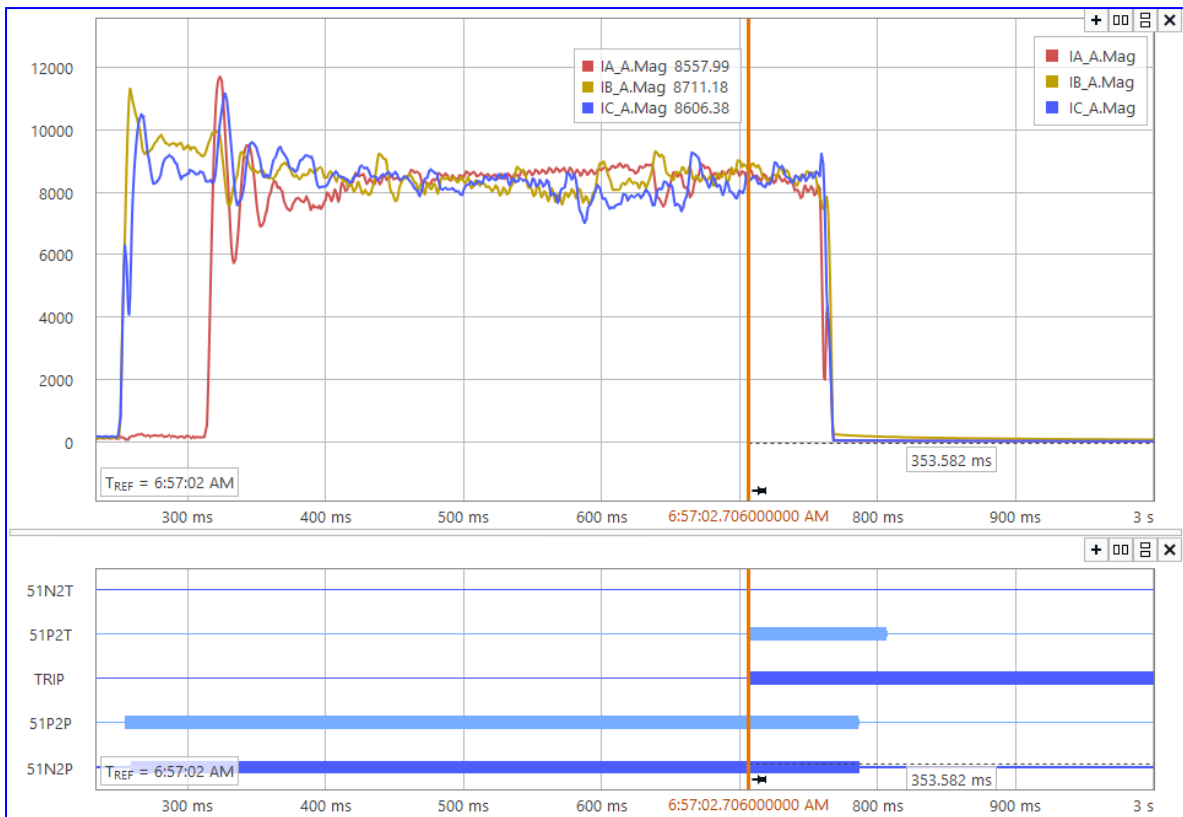
- Relé SEL 751

En el presente apartado, se expone el registro oscilográfico con las señales analógicas y digitales más relevantes, sin embargo, se encuentran anexados los COMTRADES donde se pueden visualizar la totalidad de las señales.
