Estudio para análisis de falla EAF 440/2023

"Falla en línea 154 kV Teno - Planta MDP Teno"

Fecha de Emisión: 08-11-2023

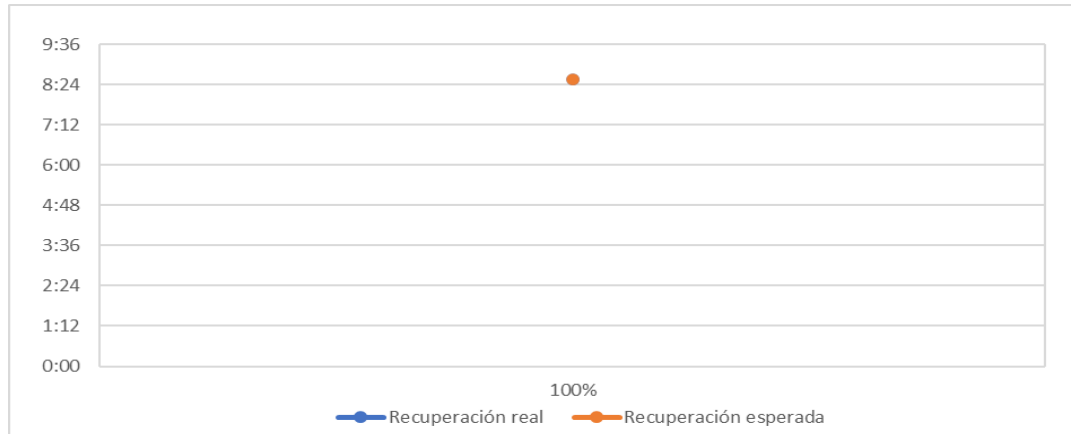
- Curva de recuperación esperada v/s recuperación real.

No se observan diferencias entre el horario de recuperación real respecto del horario de disponibilidad de la barra primaria para recuperar consumos.

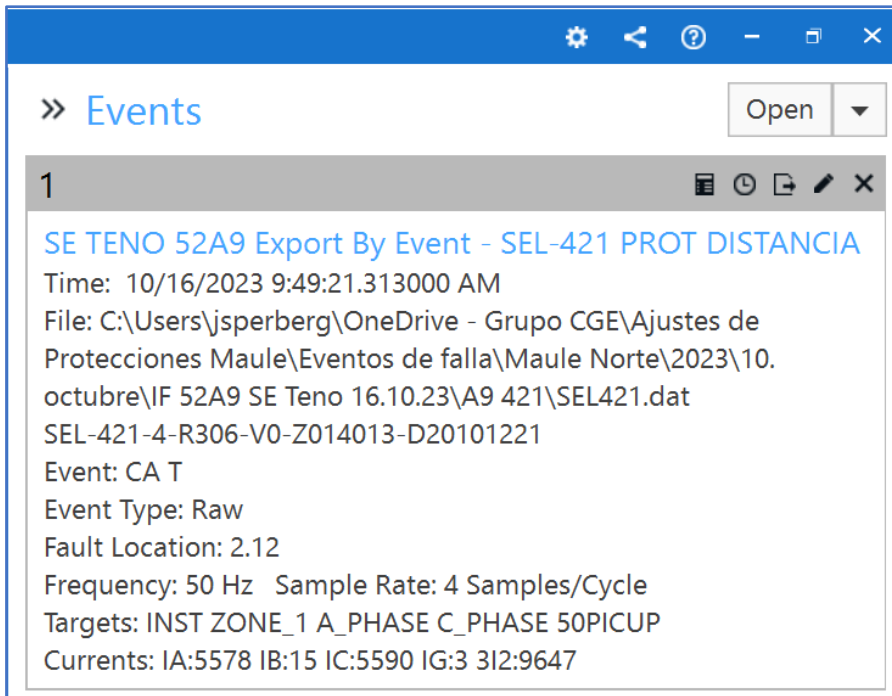
Figura N°4.- Reporte operación de 52A9 de SE Teno

El reporte del evento generado luego de la operación del interruptor 52A9 de SE Teno, indica una falla que involucra las fases C y A, con corriente de falla IC= 5.590 [A], IA= 5.578 [A] el tiempo corresponde a horario UTC. La localización de la falla es indicada a 2,12 km.

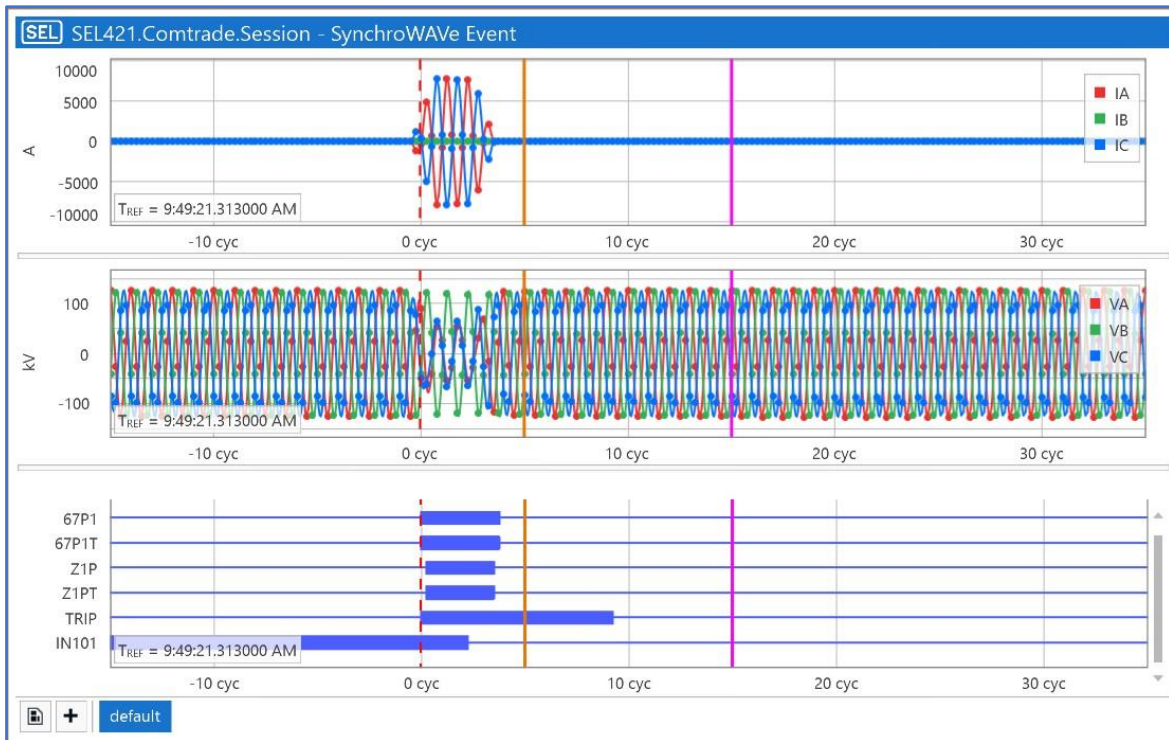
Figura N°5.- Oscilografía operación de 52A9 de SE Teno

La oscilografía inicialmente muestra que la falla es detectada por la función de sobrecorriente de falla de fases 67P1, operando la protección instantánea 67P1T y luego se activa también el detector de fallas de distancia entre fases en zona 1 Z1P, operando la protección de distancia en zona 1 Z1PT, ambas protecciones dan orden de TRIP y provocan la apertura del interruptor 52A9 de Teno, como lo muestra el cambio de estado de la variable IN101 (52A).

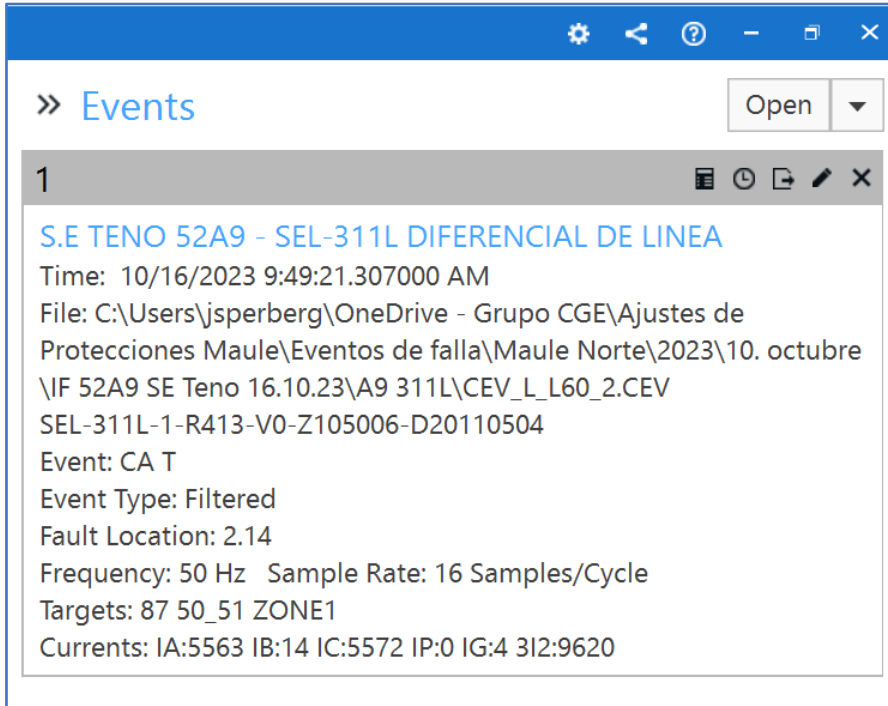
Figura N°6.- Reporte operación de 52 A9 de SE Teno

El reporte del evento generado luego de la operación del interruptor 52A9 de SE Teno, indica una falla que involucra las fases C y A, con corrientes de falla IC= 5.572 A. y IA= 5.563 A., el tiempo corresponde a horario UTC. La localización de la falla es indicada a 2,14 km.

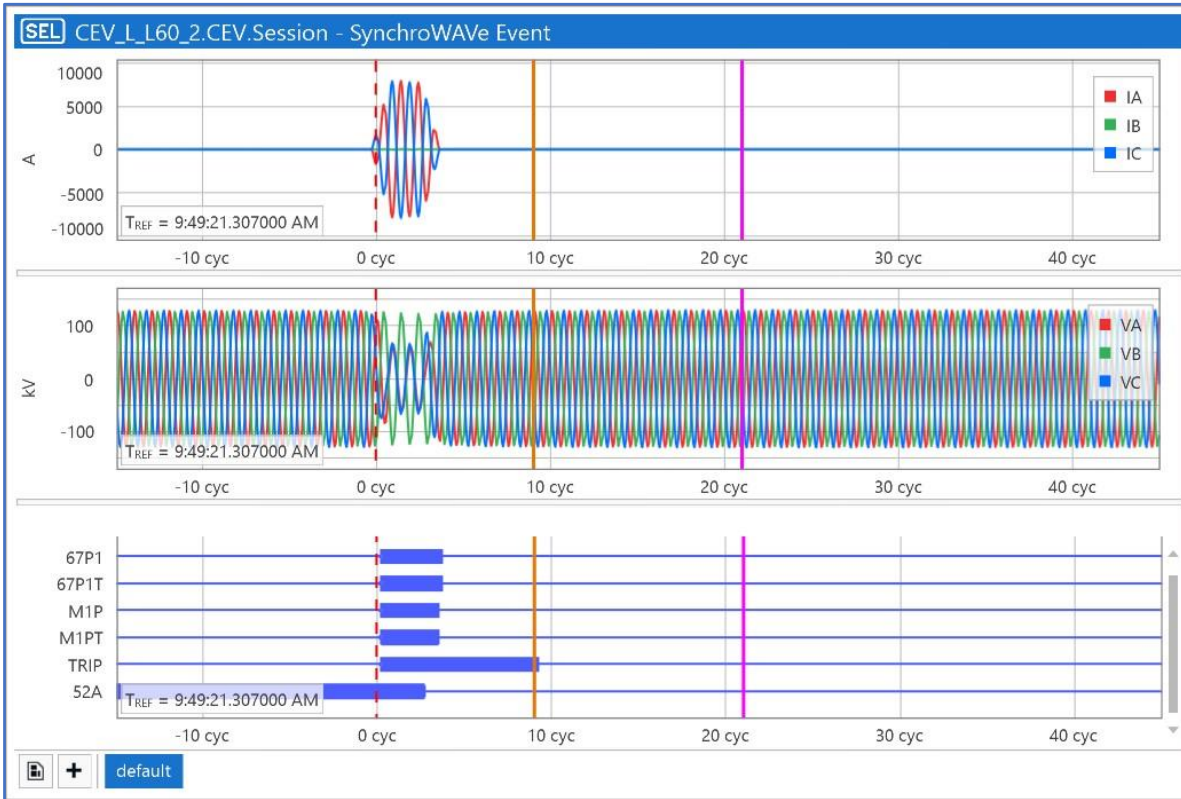
Figura N°7.- Oscilografía operación de 52A9 de SE Teno

La oscilografía muestra que la falla es detectada simultáneamente por las funciones de sobrecorriente de falla de fase 67P1 y de fallas de distancia de fases en zona 1 M1P, ya que ambas protecciones son instantáneas operan dando orden de TRIP y provocando la apertura del interruptor 52A9 de Teno como lo muestra el cambio de estado de la variable 52A.
