Estudio para análisis de falla EAF 443/2023

“Desconexión forzada del transformador N°1 66/13.2 kV de S/E Linares Norte”

Fecha de Emisión: 09-11-2023

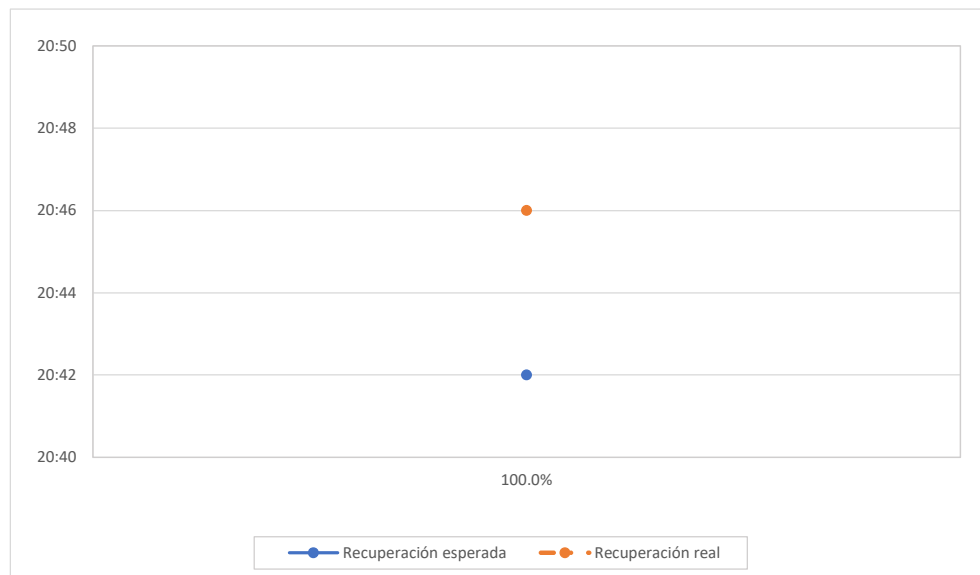
- Curva de recuperación esperada v/s recuperación real.

No se aprecian diferencias significativas entre los horarios de recuperación real y recuperación esperada de los consumos afectados de S/E Linares Norte.

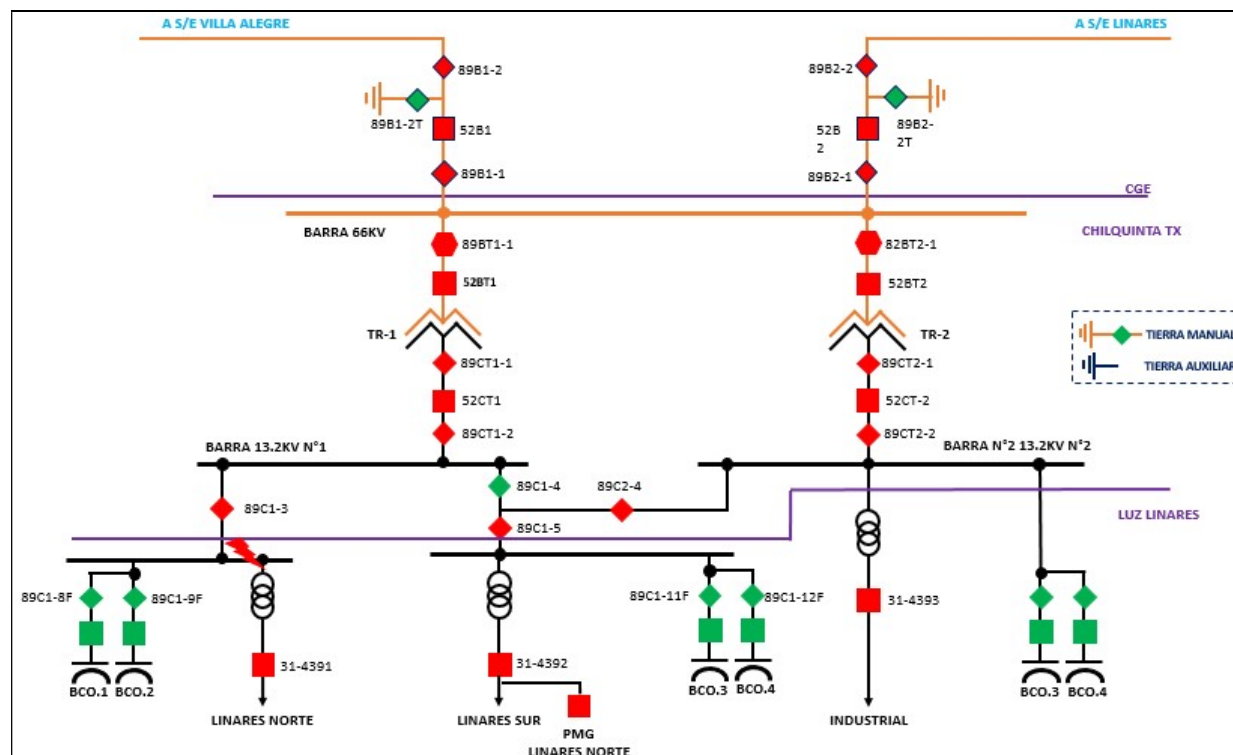
Diagrama simplificado de las instalaciones previo a la falla

- De acuerdo con el unilineal proporcionado por la empresa Chilquinta Transmisión S.A., la barra 13.2 kV N°1 de S/E Linares Norte se encontraba abasteciendo únicamente al alimentador Linares Norte.
- De acuerdo con registros del Coordinador, en el alimentador Linares Norte se conecta el PMGD PFV Granada. Sin embargo, no se cuenta con registros de su aporte durante el horario del evento analizado en este estudio.

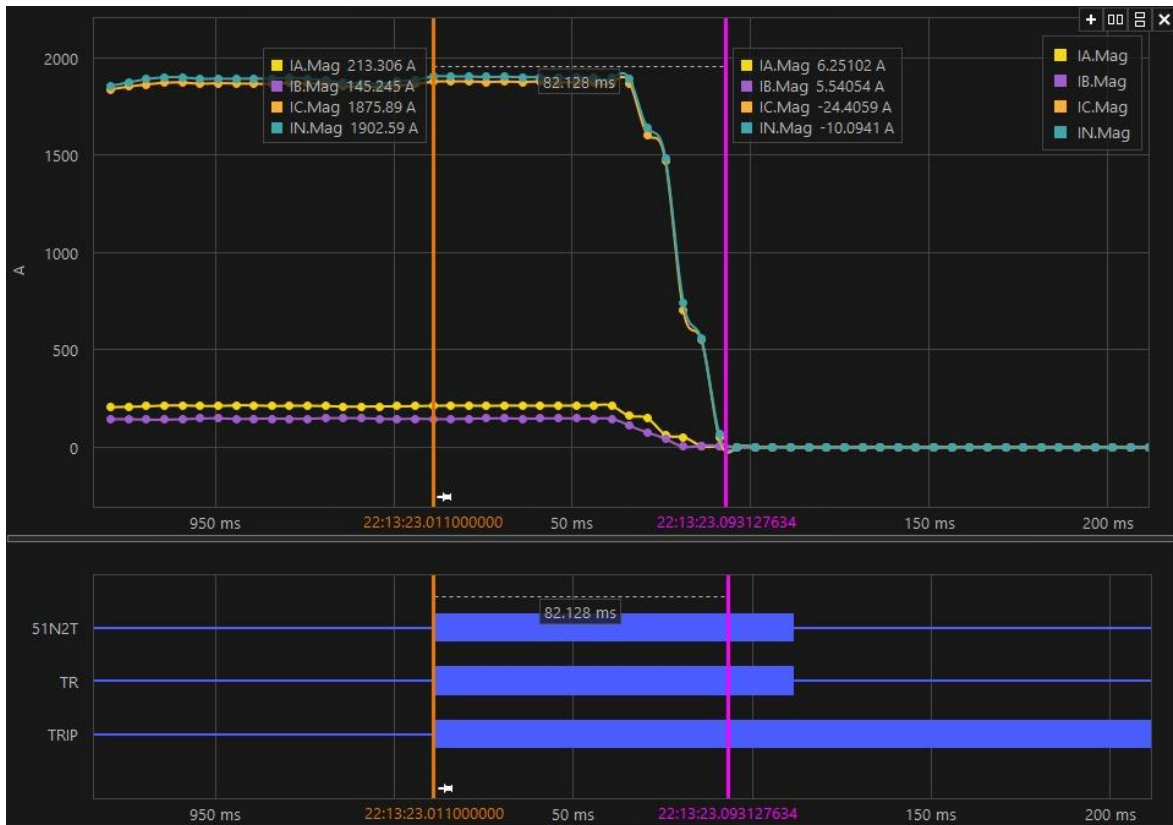
- Relé SEL 751

De acuerdo a los registros oscilográficos y de eventos obtenidos de los relés marca Schweitzer Engineering Laboratories (SEL) modelo 387 y modelo 751, asociados al Sistema N°1 y sistema N°2 de protecciones del Transformador N°1 de S/E Linares Norte, respectivamente, permite concluir que la señal de trip es originada por la actuación de la función de sobre corriente de fase lado 13,2 kV (51).

De acuerdo a lo revisado en terreno, se determina que el origen de la falla es externo, encontrándose aguas abajo de las instalaciones de transmisión.
