## Estudio para análisis de falla EAF 444/2023

"Falla en la línea 66 kV Tres Pinos - Lebu"

Fecha de Emisión: 10-11-2023

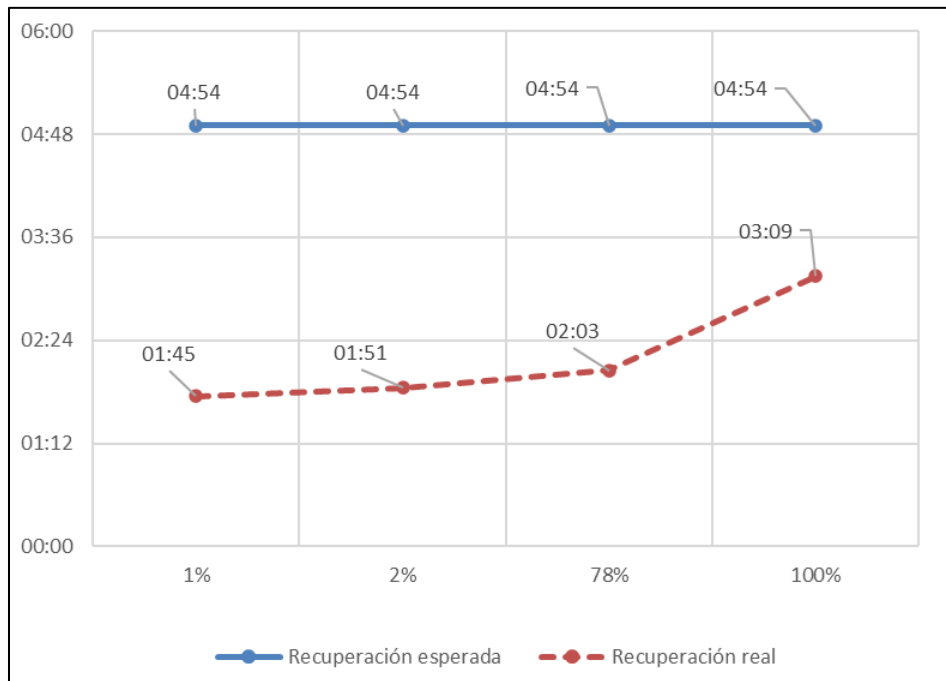
Se aprecia que la totalidad de los consumos afectados se recuperaron en forma previa a la disponibilidad de la barra primaria de S/E Lebu.

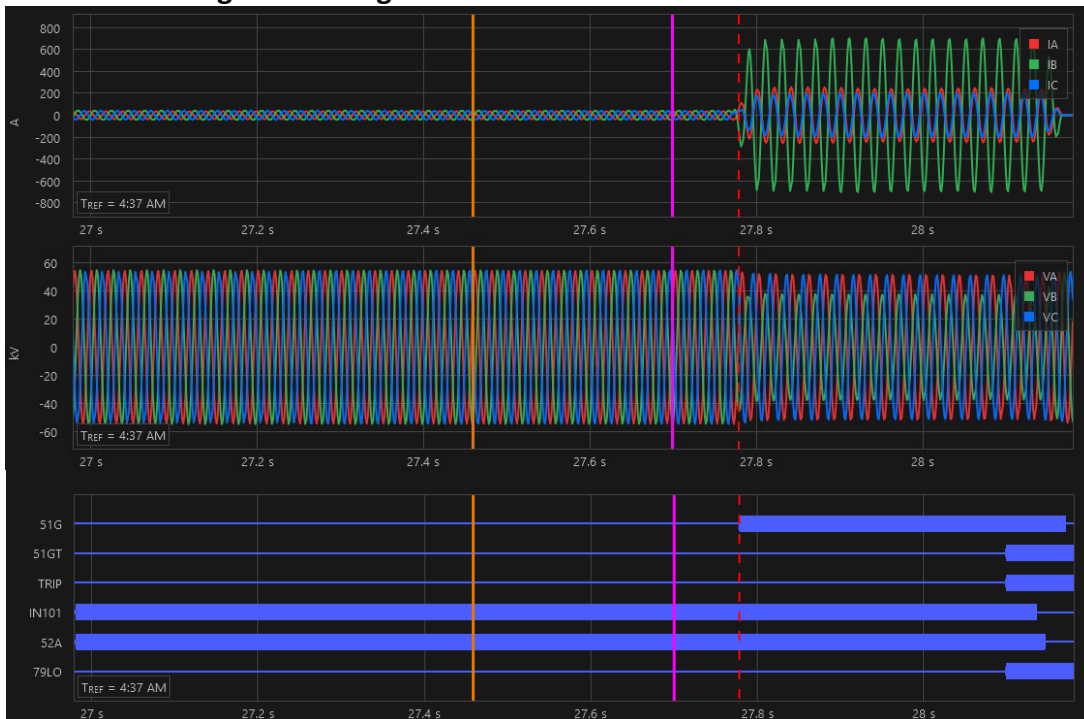
**Registro oscilográfico Relé 311C. Paño B1 línea Lebu.**

En el registro oscilográfico se observa la activación del elemento de sobrecorriente residual temporizado 51GT, que da orden de TRIP y genera la apertura del interruptor 52B1. La orden de TRIP lleva además al rele al estado lockout.

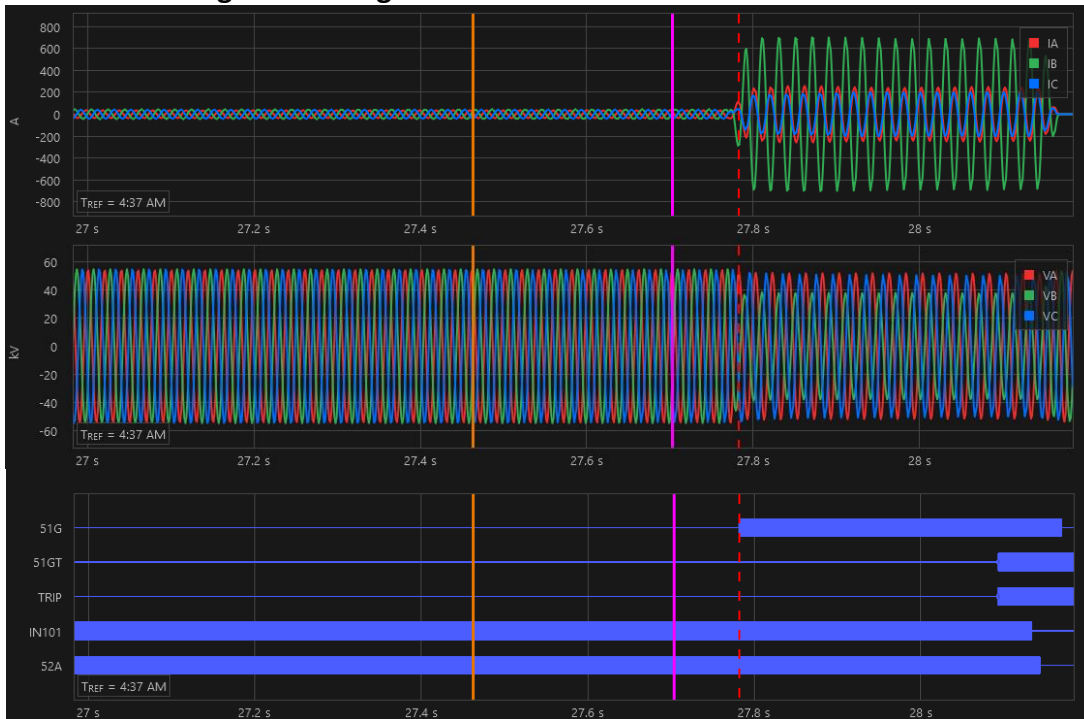
**Registro oscilográfico Relé 311L. Paño B1 línea Lebu.**

En el registro oscilográfico se observa la activación del elemento de sobrecorriente residual temporizado 51GT, que da orden de TRIP y genera la apertura del interruptor 52B1. El rele SEL 311L no tiene habilitada la reconexión.

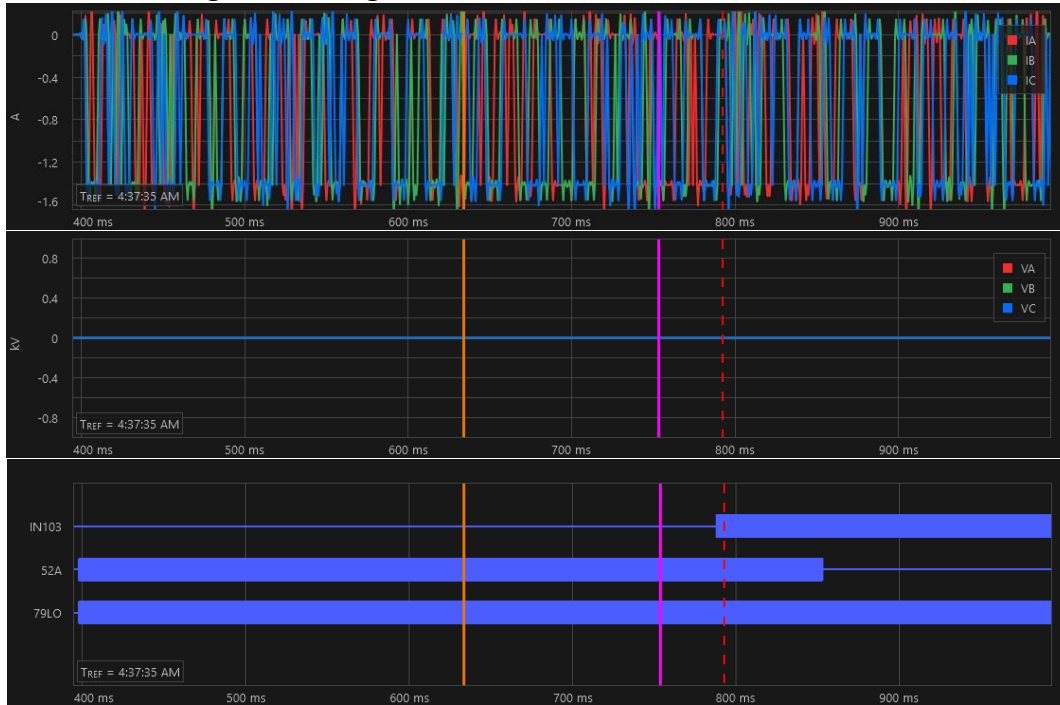
**Registro oscilográfico Relé SEL 351R de Paño C4 SE LEBU**

En el registro oscilográfico se observa la activación de la entrada IN103 correspondiente al indicador de bajo voltaje en 66KV dado por el relé del interruptor 52BT2. Esta entrada provoca la apertura instantánea del interruptor. Al momento de recibir la orden de apertura el relé se encontraba con la reconexión bloqueada.

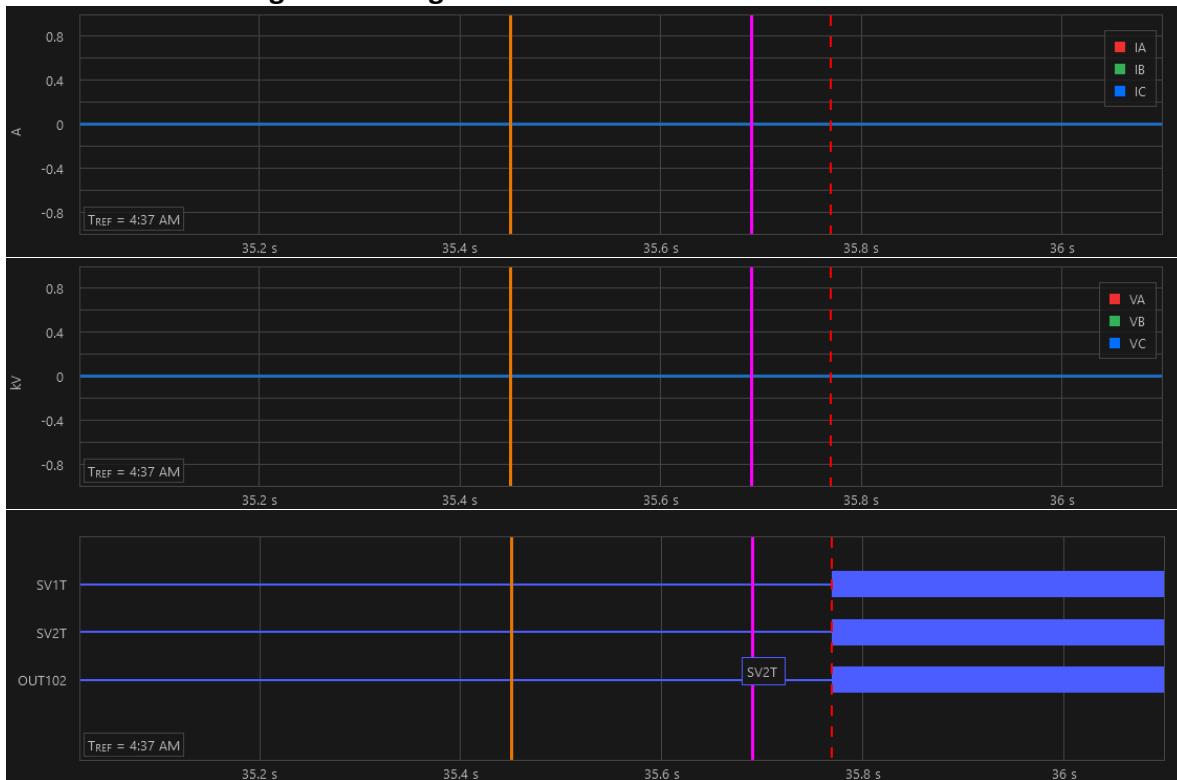
**Registro oscilográfico Relé SEL 311C de Paño BT2 SE LEBU**

En el registro oscilográfico se observa la activación de los elementos de bajo voltaje en 66kV asociados a las variables SV1 y SV2, que se reflejan en la salida OUT102, dando TRIP al interruptor C4.
