Estudio para análisis de falla EAF 447/2023

"Falla en línea 154 kV Teno - Planta MDP Teno"

Fecha de Emisión: 14-11-2023

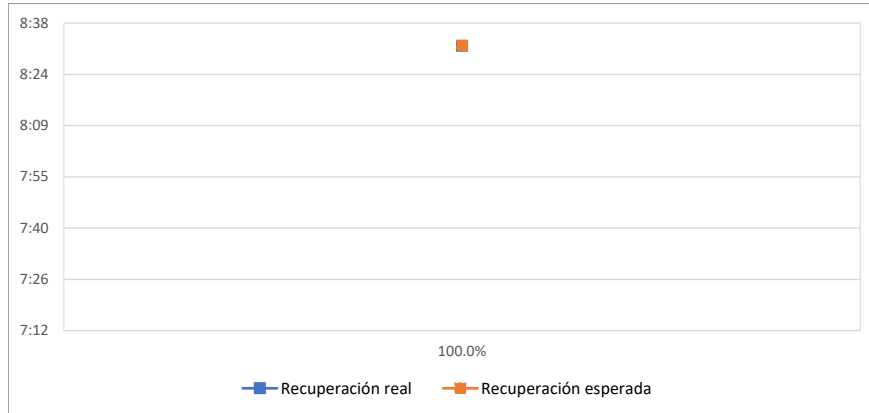
No se observan diferencias entre el horario de recuperación real respecto del horario de disponibilidad de la barra primaria para recuperar consumos.

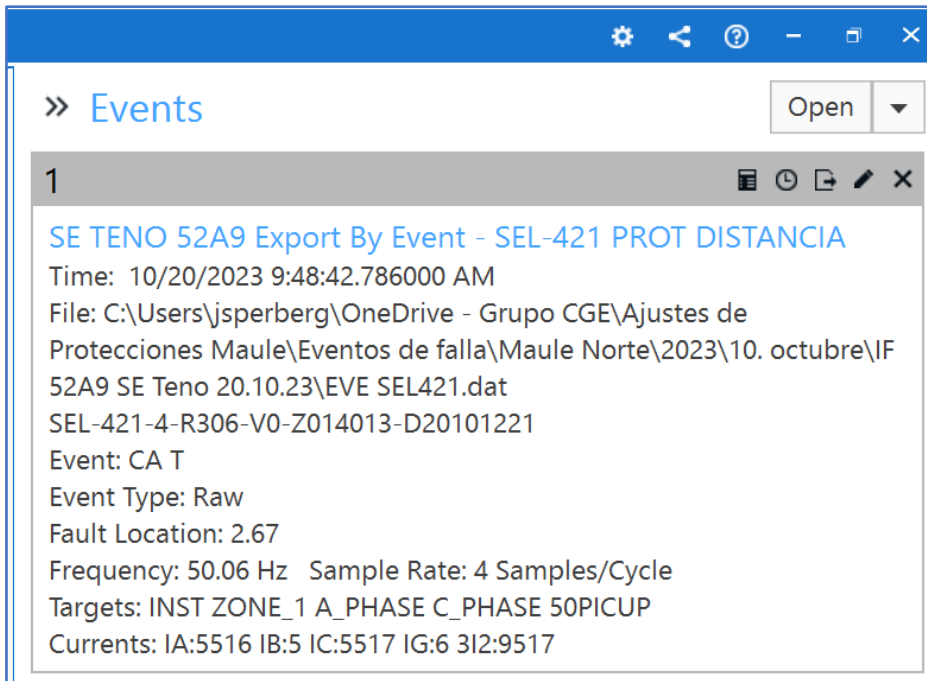
Figura N°4.- Reporte operación de 52A9 de SE Teno

El reporte del evento generado luego de la operación del interruptor 52A9 de SE Teno, indica una falla que involucra las fases C y A, con corriente de falla IC= 5.517 [A], IA= 5.516 [A] el tiempo corresponde a horario UTC. La localización de la falla es indicada a 2,67 km.

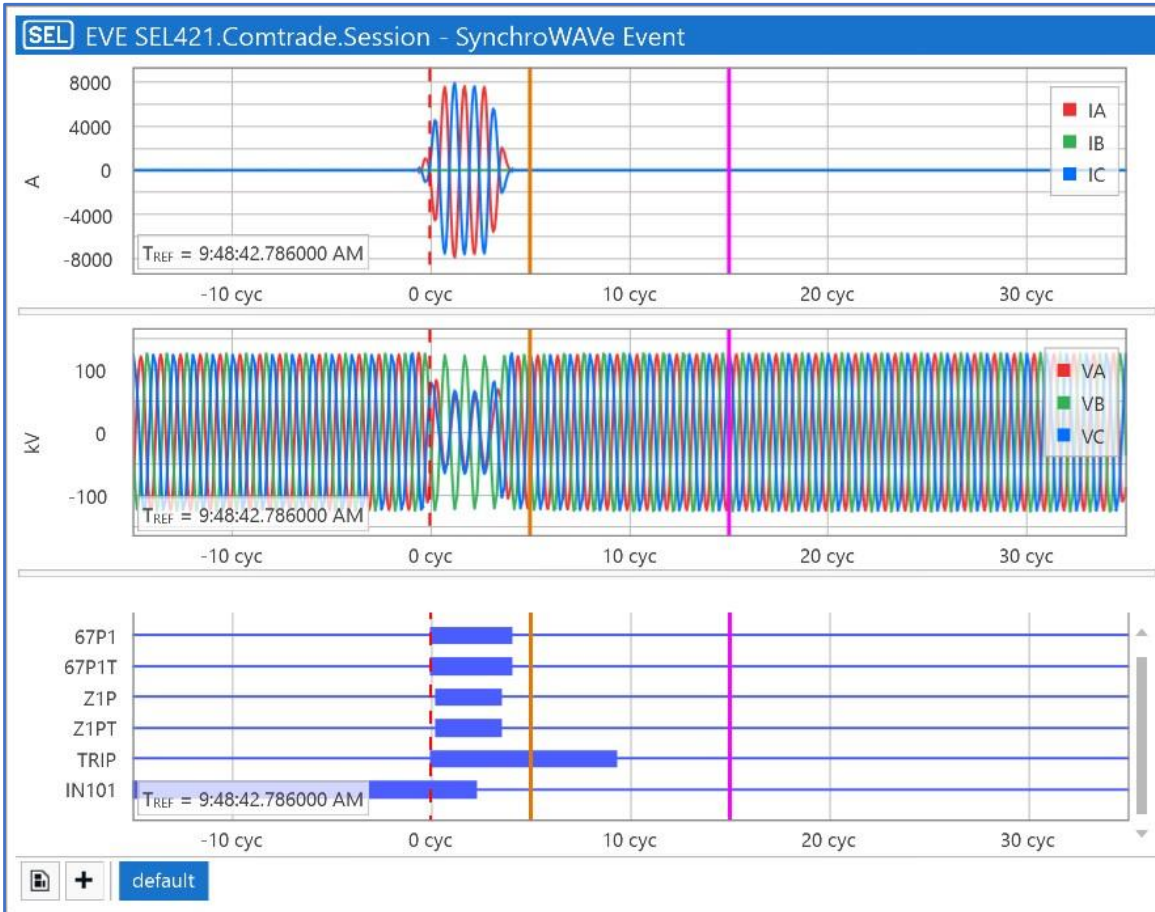
Figura N°5.- Oscilografía operación de 52A9 de SE Teno

La oscilografía inicialmente muestra que la falla es detectada por la función de sobrecorriente de falla de fases 67P1, operando la protección instantánea 67P1T y luego se activa también el detector de fallas de distancia entre fases en zona 1 Z1P, operando la protección de distancia en zona 1 Z1PT, ambas protecciones dan orden de TRIP y provocan la apertura del interruptor 52 A9 de Teno, como lo muestra el cambio de estado de la variable IN101 (52A).

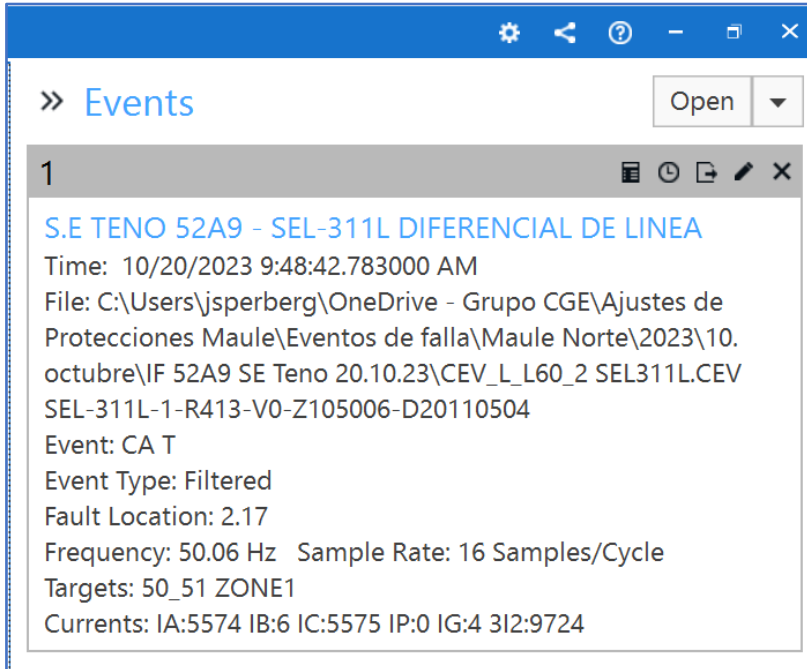
Figura N°6.- Reporte operación de 52 A9 de SE Teno

El reporte del evento generado luego de la operación del interruptor 52A9 de SE Teno, indica una falla que involucra las fases C y A, con corrientes de falla IC= 5.575 A. y IA= 5.574 A., el tiempo corresponde a horario UTC. La localización de la falla es indicada a 2,17 km.

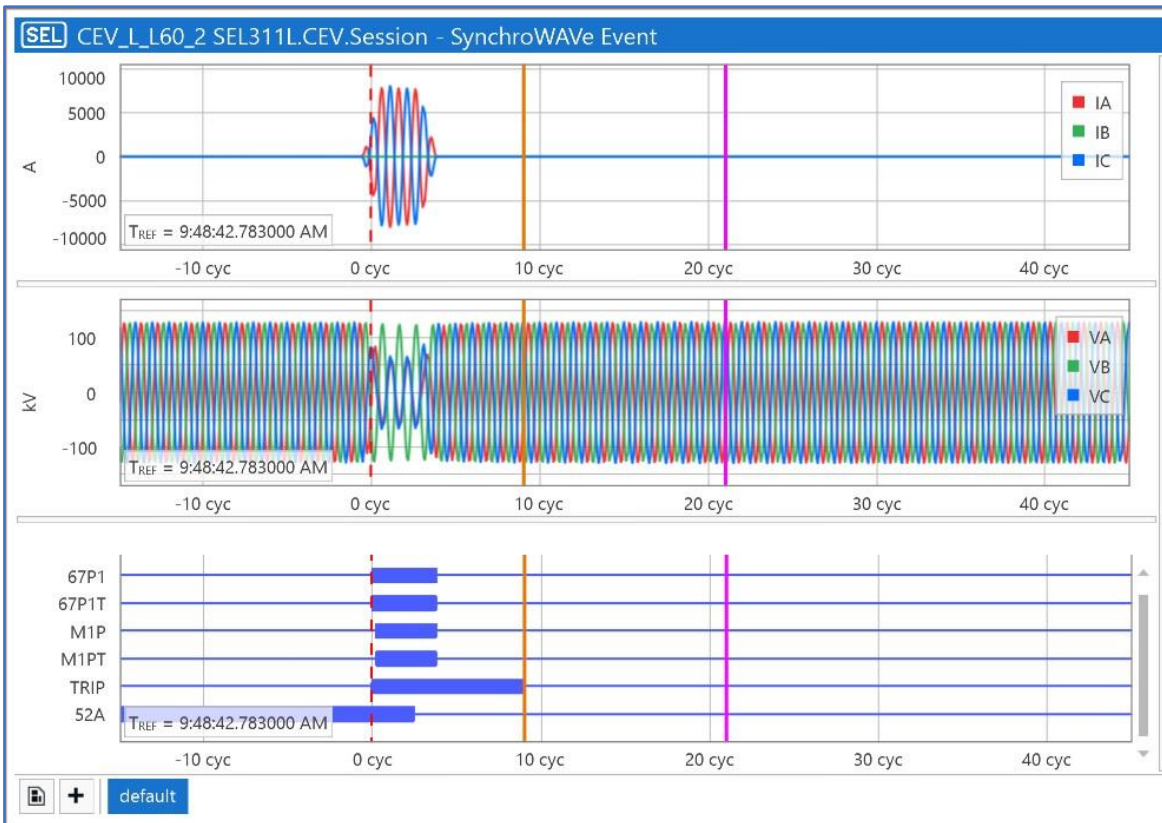
Figura N°7.- Oscilografía operación de 52A9 de SE Teno

La oscilografía muestra que la falla es detectada simultáneamente por las funciones de sobrecorriente de falla de fase 67P1 y de fallas de distancia de fases en zona 1 M1P, ya que ambas protecciones son instantáneas operan dando orden de TRIP y provocando la apertura del interruptor 52A9 de Teno como lo muestra el cambio de estado de la variable 52A.
