## Estudio para análisis de falla EAF 456/2023

"Falla en la línea 66 kV Tres Pinos - Lebu"

Fecha de Emisión: 20-11-2023

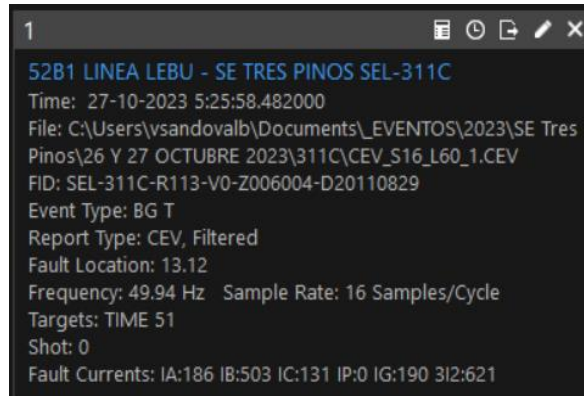
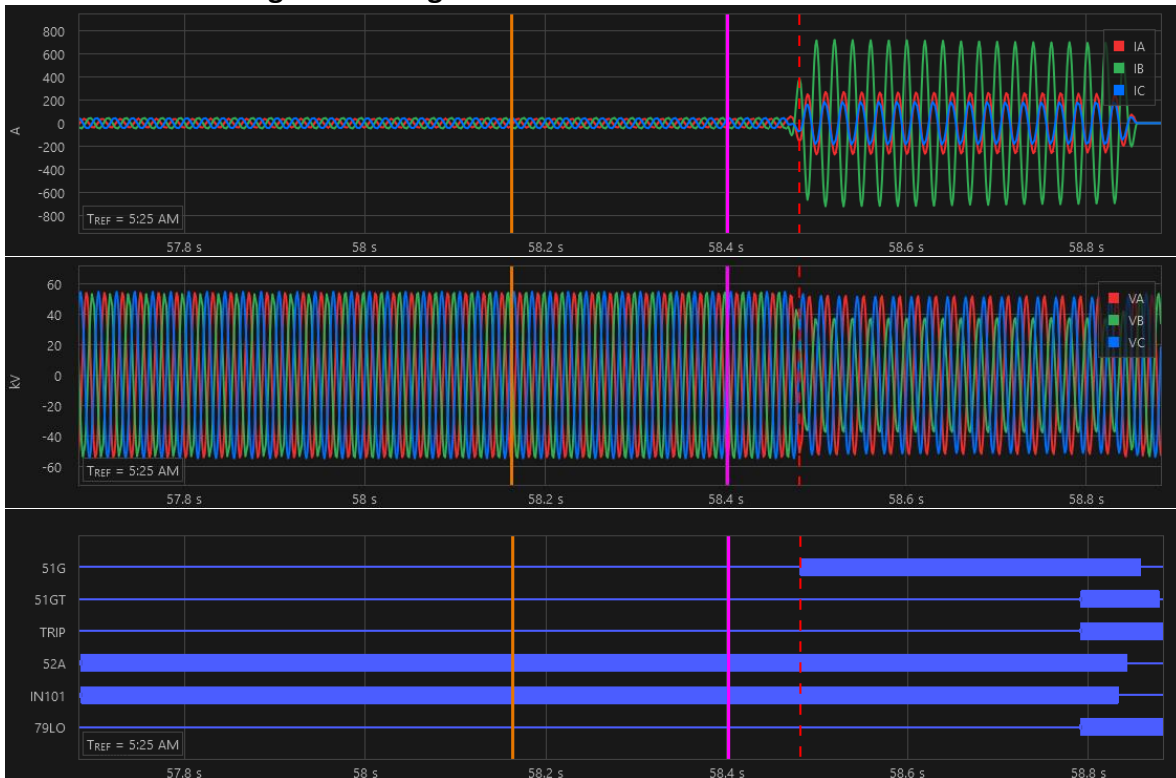
**Reporte de evento Relé 311C de Paño 52B1 SE TRES PINOS.**

**Registro oscilográfico Relé SEL 311C de Paño B1 SE Tres Pinos.**

En el registro secuencial de eventos SER, se observa la activación del elemento de sobrecorriente residual temporizado 51GT, que da orden de TRIP y genera la apertura del interruptor 52B1, para una corriente de falla monofásica. El tiempo propio de apertura del interruptor fue de 40ms. La orden de TRIP lleva además al relé al estado lockout.

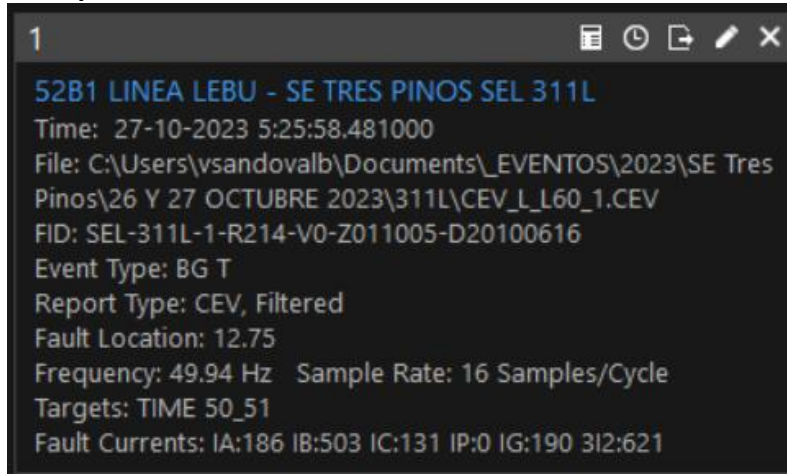
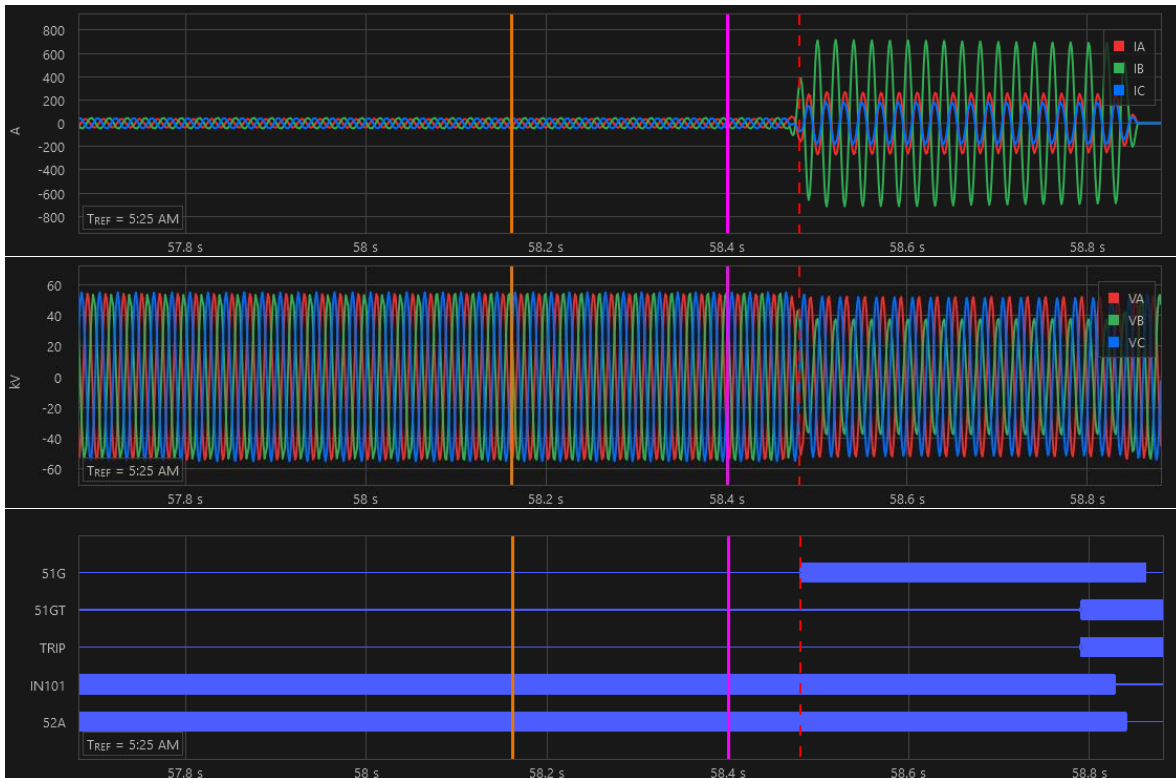
**Reporte de evento Relé 311L de Paño 52B1 SE TRES PINOS.**

**Registro oscilográfico Relé SEL 311L de Paño B1 SE Tres Pinos.**

En el registro secuencial de eventos SER, se observa la activación del elemento de sobrecorriente residual temporizado 51GT, que da orden de TRIP y genera la apertura del interruptor 52B1, para una corriente de falla monofásica. El tiempo propio de apertura del interruptor fue de 40ms. El relé SEL 311L no tiene habilitada la reconexión porque la maneja el sistema 1, que corresponde a relé SEL 311C.

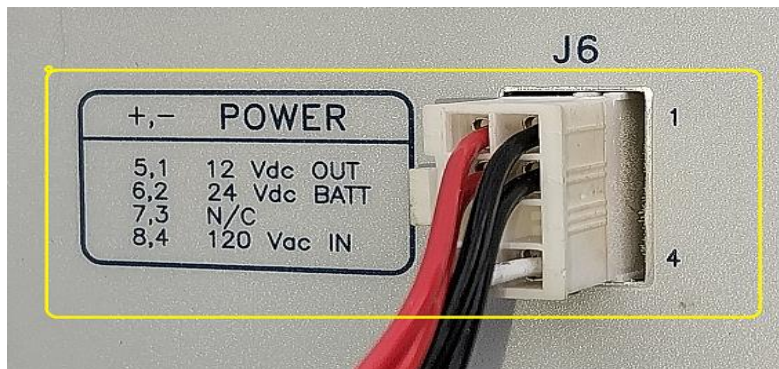
**Imagen conector J6 asociado al relé SEL 351R de Paño C3 SE LEBU**

El no cierre del reconectador se produce porque se encontraba mal conectado el conector J6 que alimenta la unidad de control (el reconectador puede ser abierto manualmente, pero para el cierre se requiere la unidad de control).

Una vez que se normalizo la alimentación, la unidad de control quedo operativa y se pudo cerrar el reconectador.

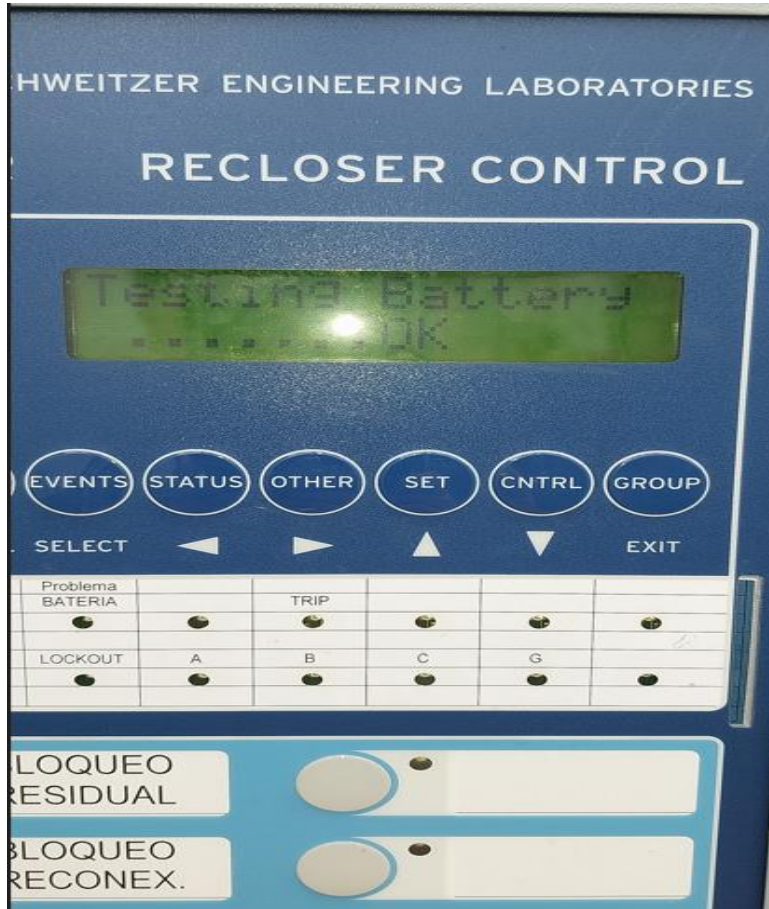
*Imagen tes batería al relé SEL 351R de Paño C3 SE LEBU*

Para descartar falla de baterías se realizó un test de baterías a la unidad de control del paño 52C3 de S/E Lebu, arrojando OK el test de batería.

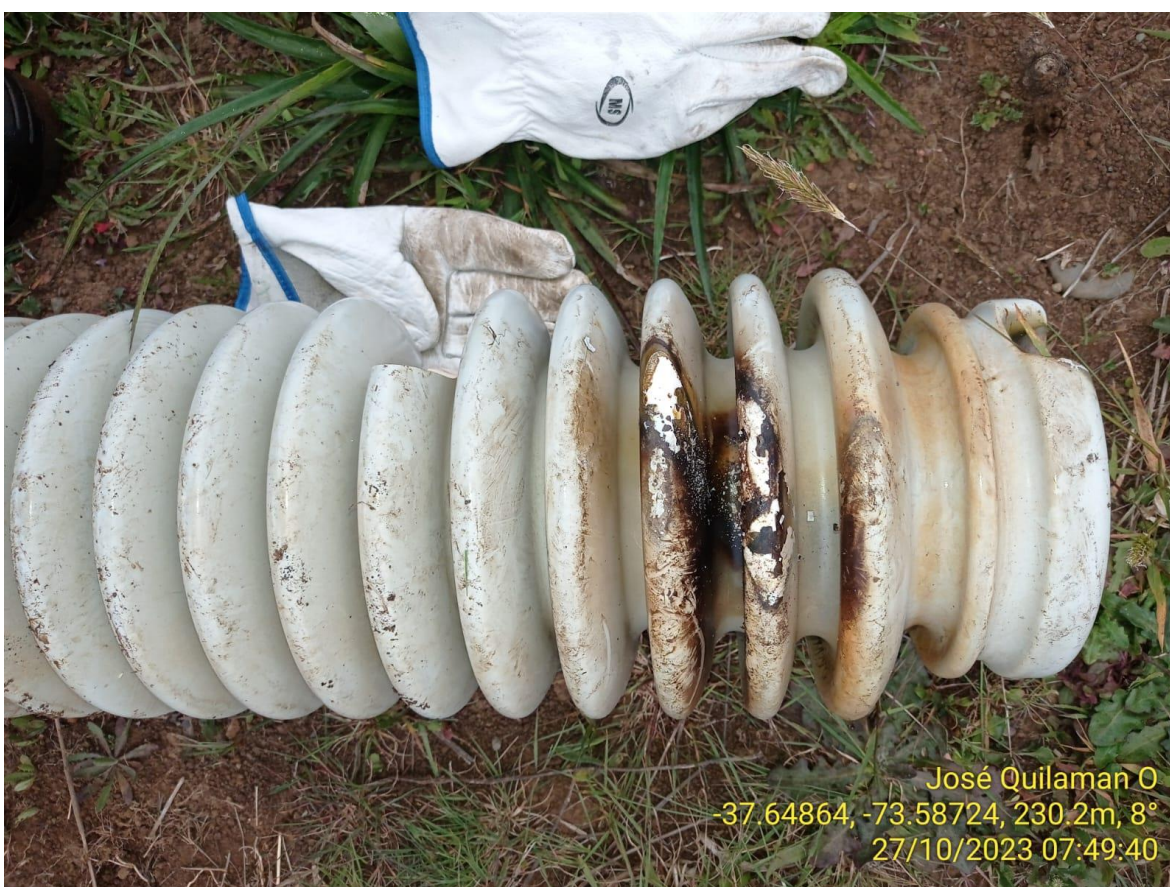
La empresa CGE Transmisión S.A. declara que la operación anteriormente señalada fue a causa de una descarga eléctrica en un aislador de la estructura N°583 de la línea 66 kV Tres Pinos - Lebu.

**Fotografía N° 1:** Line post estructura N° 583 con señales de descarga.

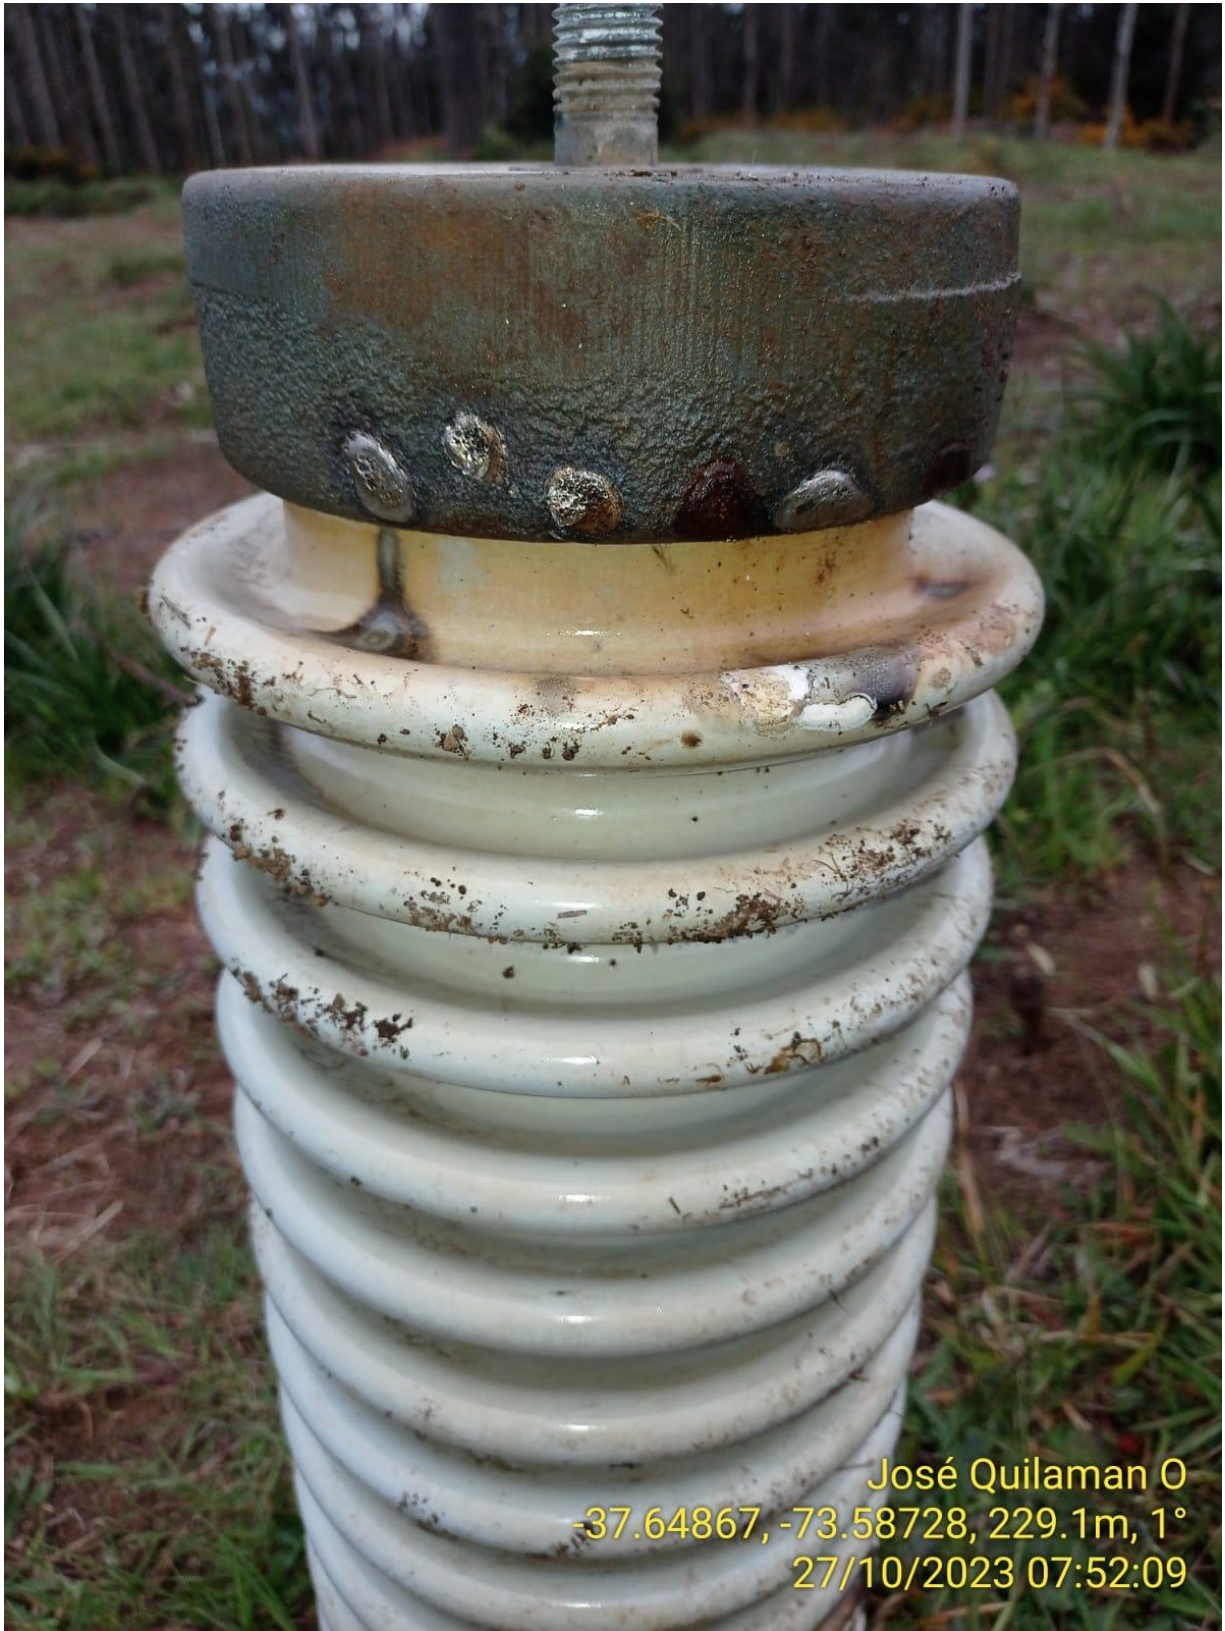
Fotografía N° 2: Line post estructura N° 583 con señales de descarga.

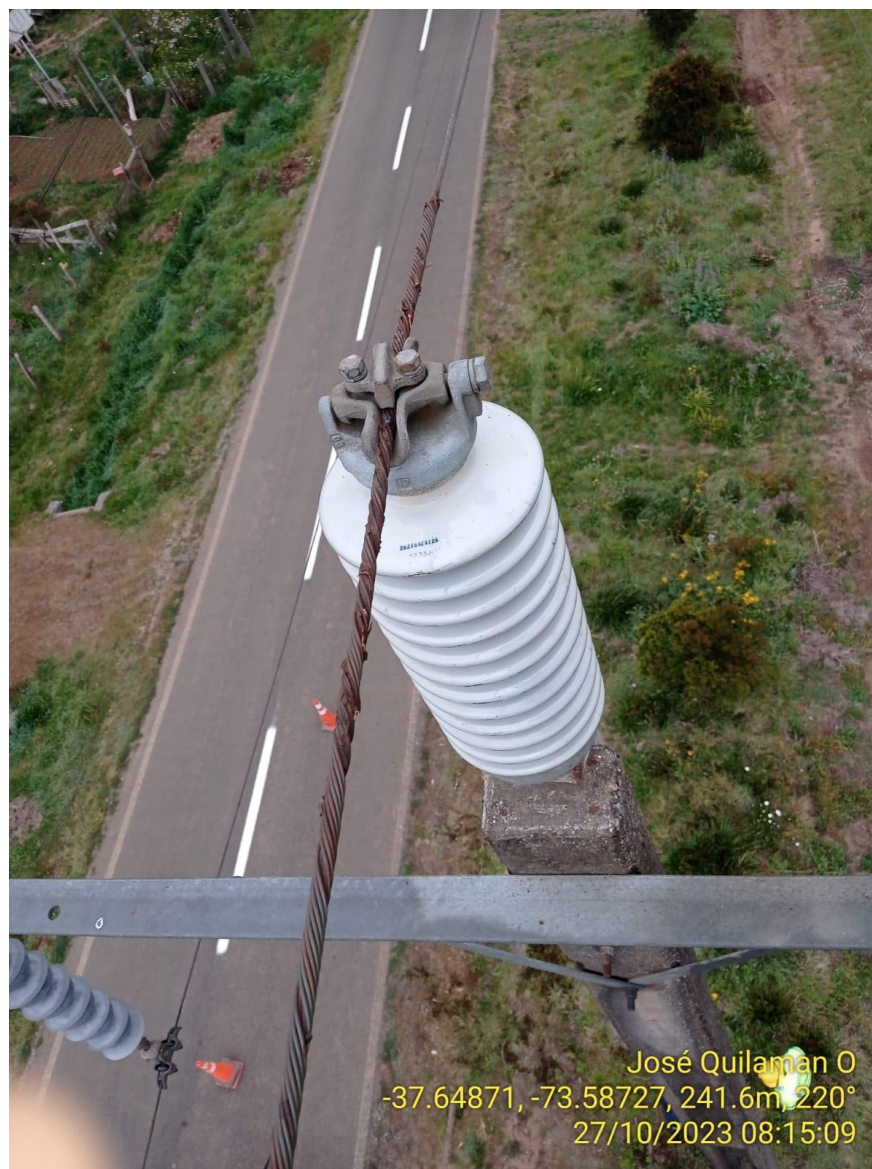
**Fotografía N° 3:** Line post estructura N° 583 reemplazado.

Luego de efectuar el recorrido pedestre de la línea Tres Pinos-Lebu se encuentra causa de falla en estructura E-583, con lo cual se coordina el reemplazo de aislador dañado (line post). Lo cual se materializa a las 08:20 horas y se confirma que la línea se
