## Estudio para análisis de falla EAF 460/2023

### "Falla en línea 110 kV Río Toltén - Cunco"

Fecha de Emisión: 20-11-2023

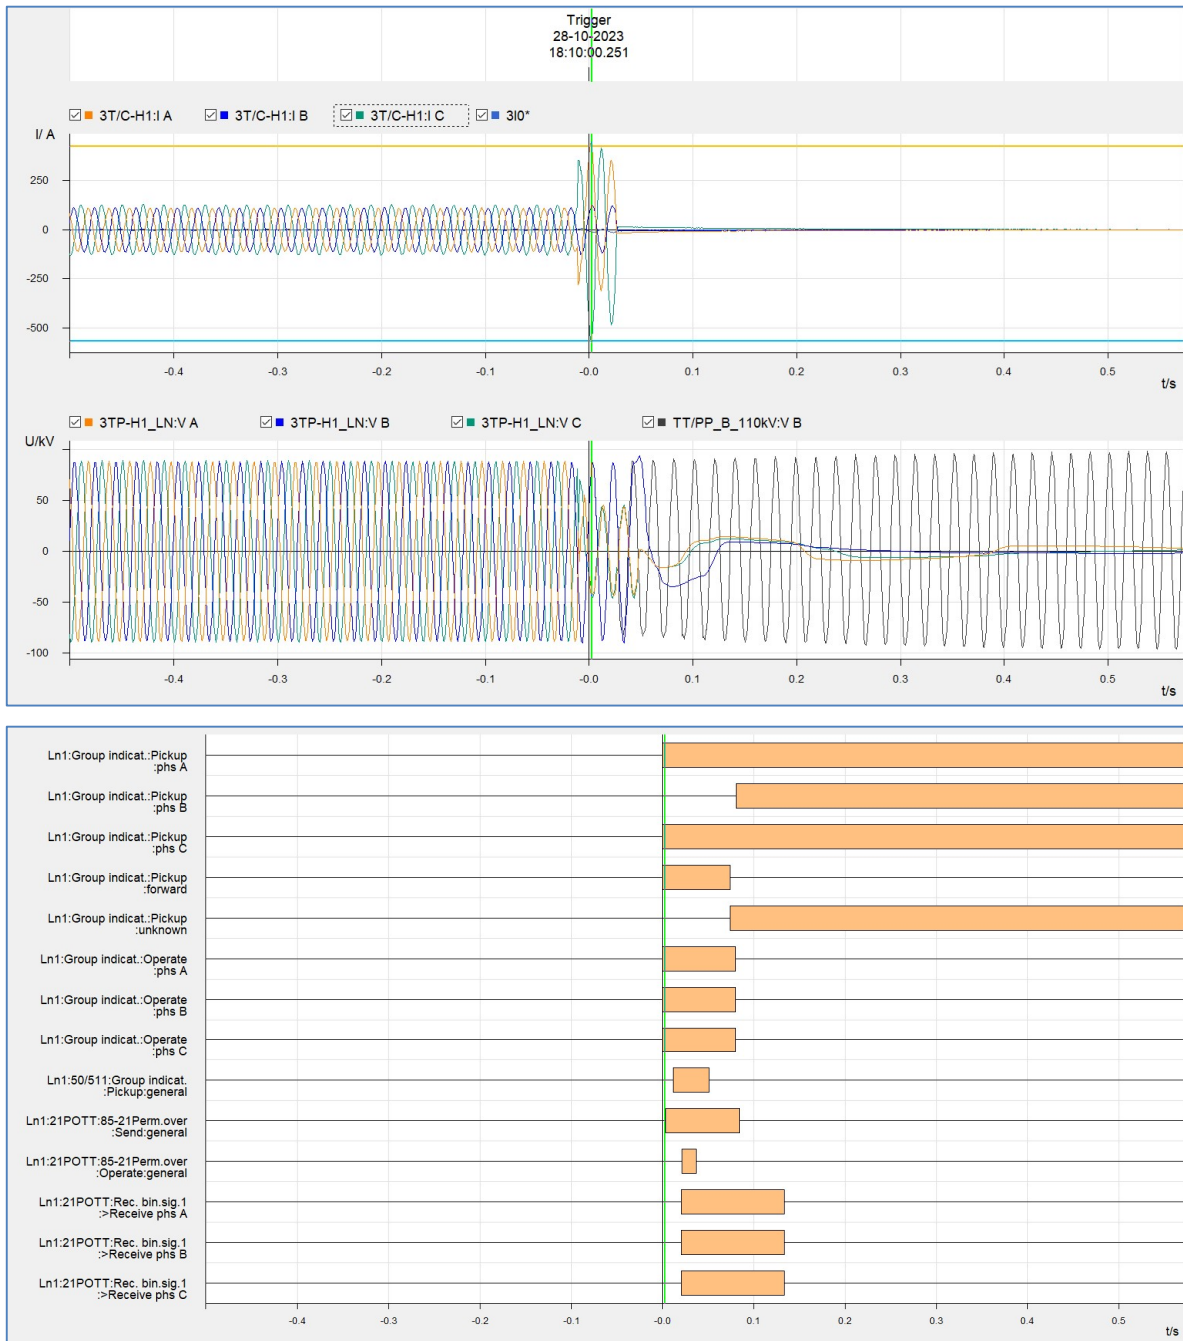
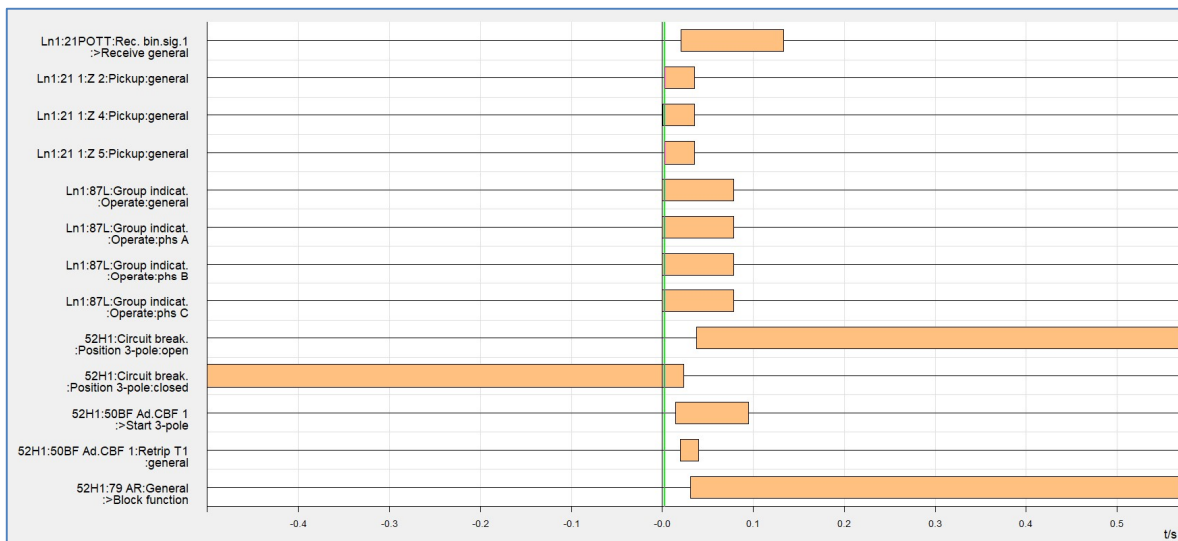
Registro de oscilografías N°1: 87L/21N – H1 – S1

De acuerdo con registro de eventos N°1 oscilografía N°1, en relé diferencial de línea sistema 1 de paño H1 de S/E Cunco, SIEMENS 7SL87, a partir de las 18:10:00.251 horas UTC-0 de fecha 28-10-2023 relé detecta un cortocircuito bifásico entre las fases A y C, de magnitud 300 [A] con dirección hacia adelante, relé incursiona y dispara en su elemento diferencial de línea "Line 1:87 Line diff. prot.:I-DIFF fast", lo que provo el TRIP del relé de protección y el envío de orden de apertura sobre interrupto de paño 52H1, el abre de forma efectiva.

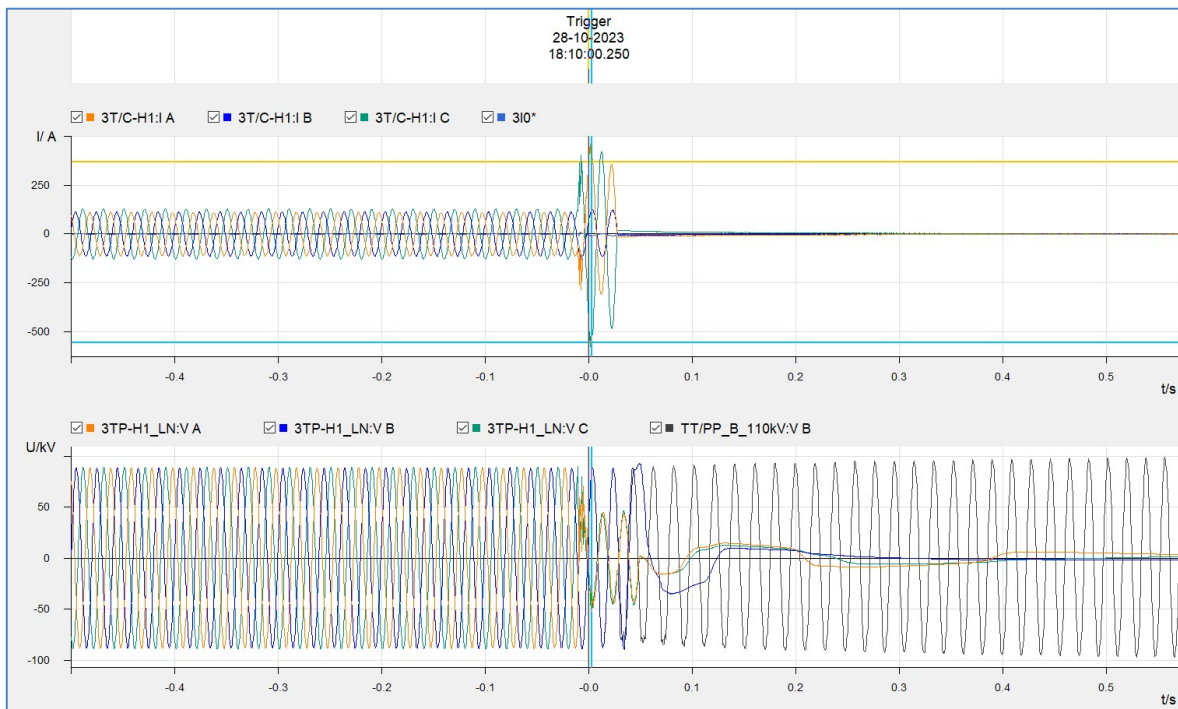
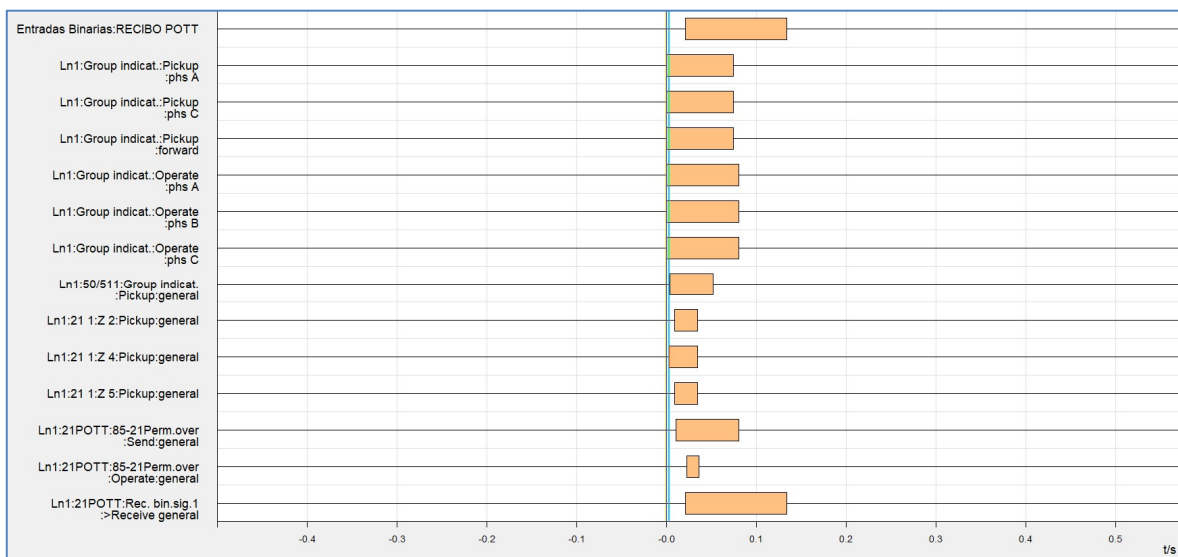
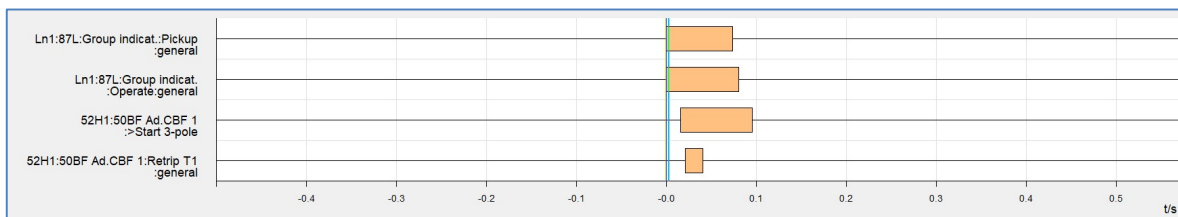
Registro de oscilografías N°2: 87L/21N – H1 – S2

De acuerdo con registro de eventos N°2 y oscilografía N°2, en relé diferencial de línea sistema 2 de paño H1 de S/E Cunco, SIEMENS 7SL87, a partir de las 18:10:00.250 horas UTC-0 de fecha 28-10-2023 relé detecta un cortocircuito bifásico entre las fases A y C, de magnitud 380 [A] con dirección hacia adelante, relé incursiona y dispara en su elemento diferencial de línea " Line 1:87 Line diff. prot.:I-DIFF fast", lo que provo el TRIP del relé de protección y el envío de orden de apertura sobre interrupto de paño 52H1, el abre de forma efectiva.

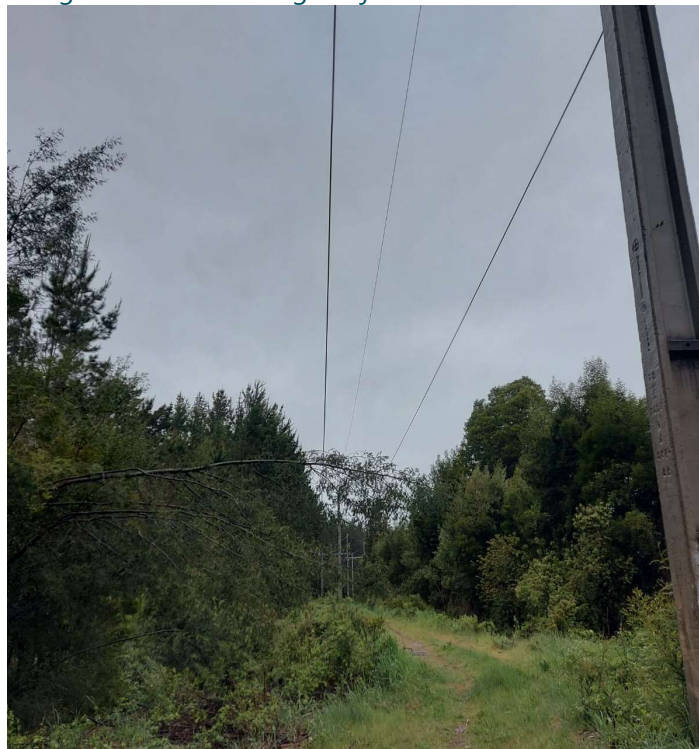
Últimos trabajos de desbroce realizados en el sector en diciembre de 2022.

El árbol fuera de franja había sido inspeccionado y categorizado como riesgo bajo.

Falla debido a caída de rama desde árbol fuera de franja sobre los conductores de LT, fase A y B. Lo anterior, debido al fuerte viento por frente climático de ese fin de semana.

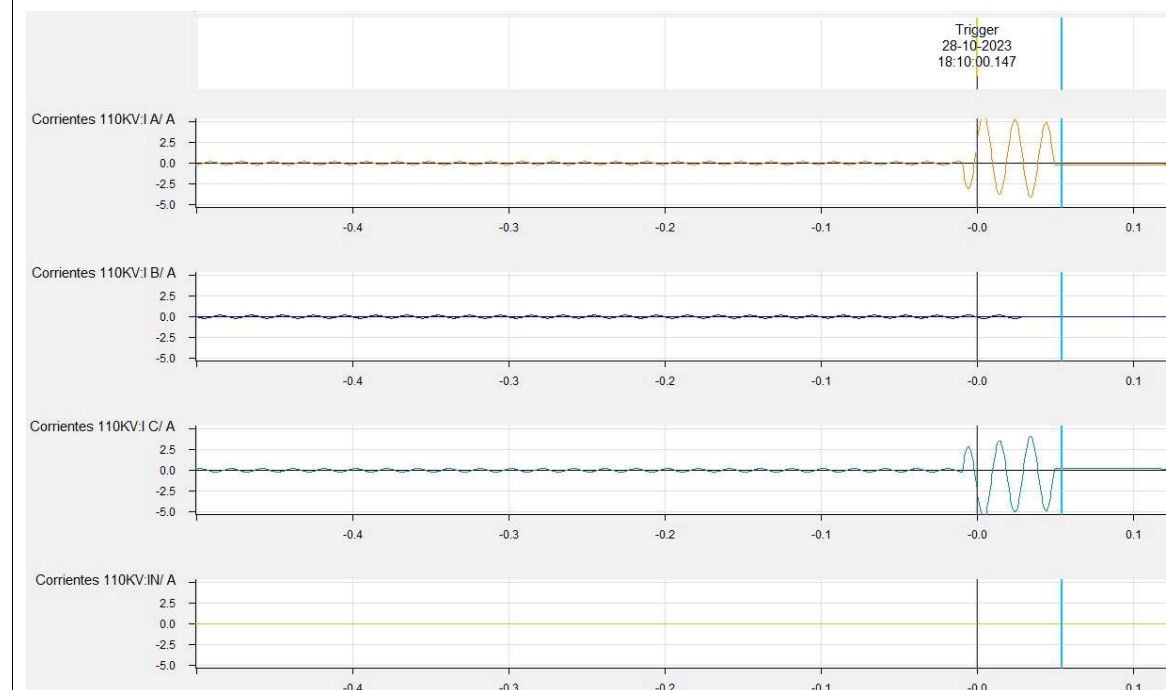
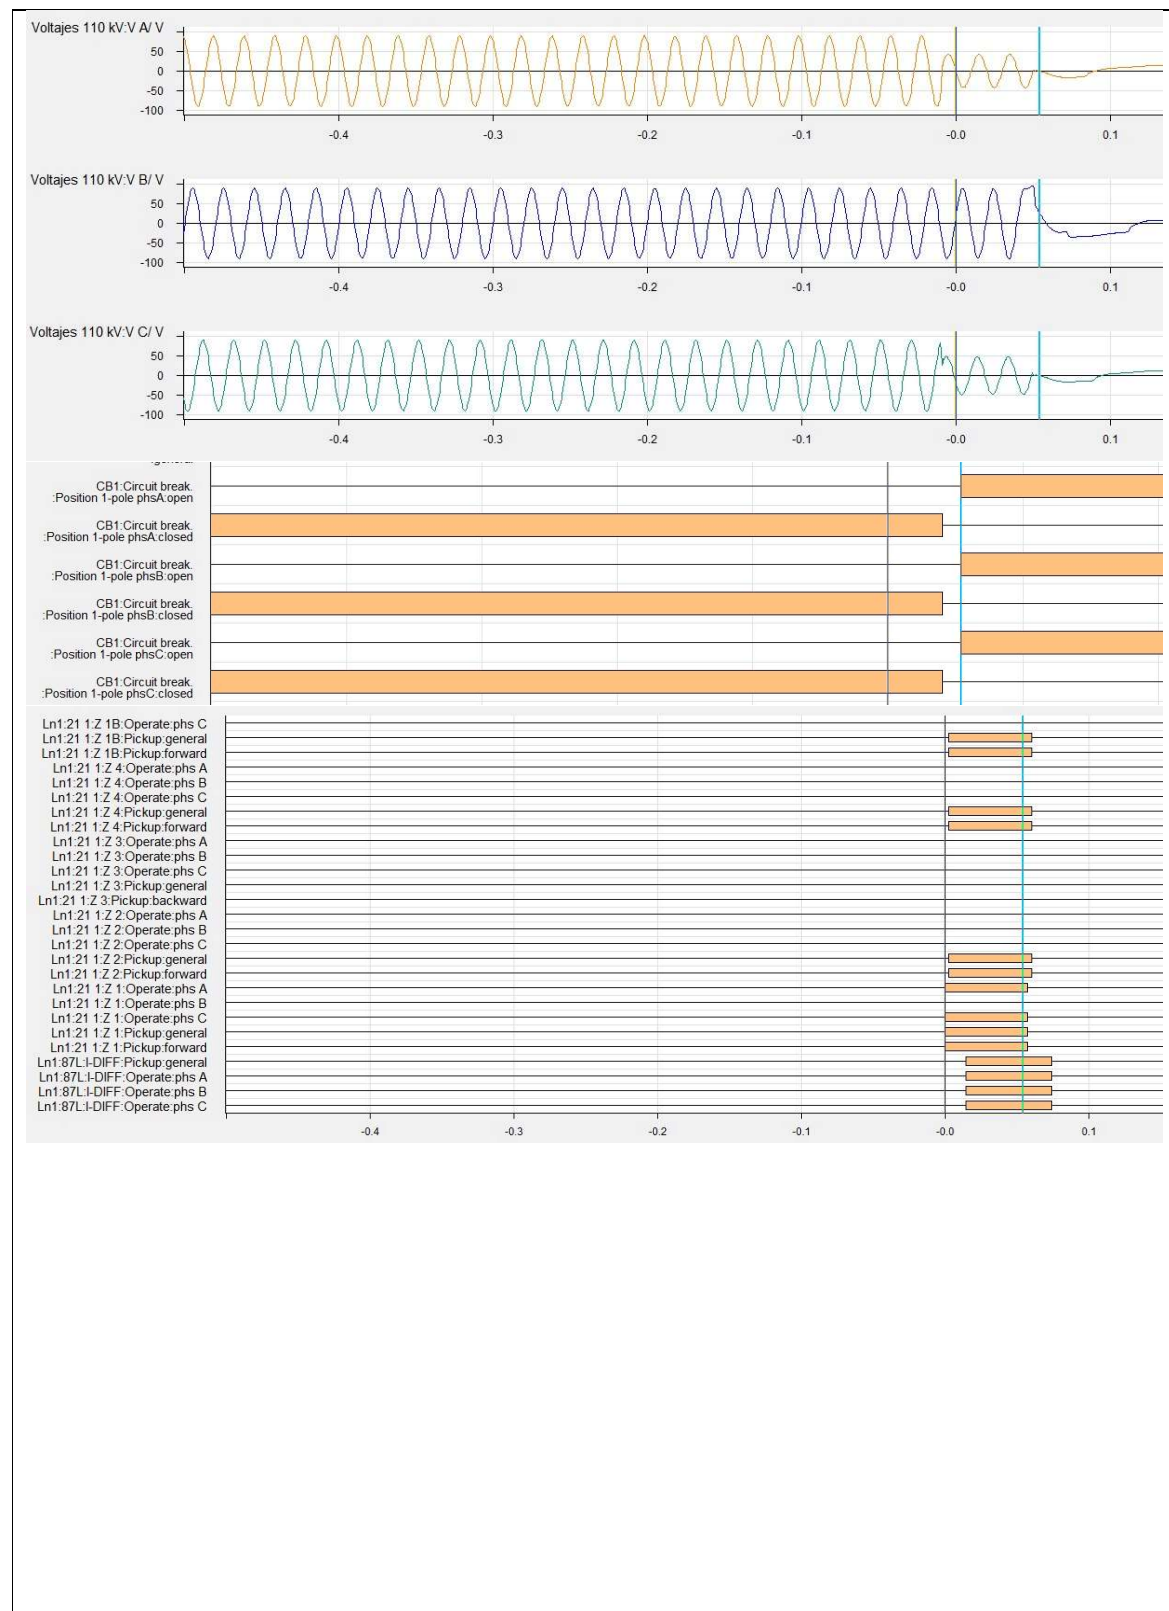
Protección 87L S1 (operación función de distancia):

A las 15:10 horas del 28 de octubre de 2023 ocurre una falla en la línea 1x110kV Cunco-Rio Toltén, debido a cortocircuito bifásico en fases A y C, zona 1. El tiempo efectivo de apertura del interruptor 52H1 es de 54,5 ms, por lo que se concluye una correcta operación de esta protección.

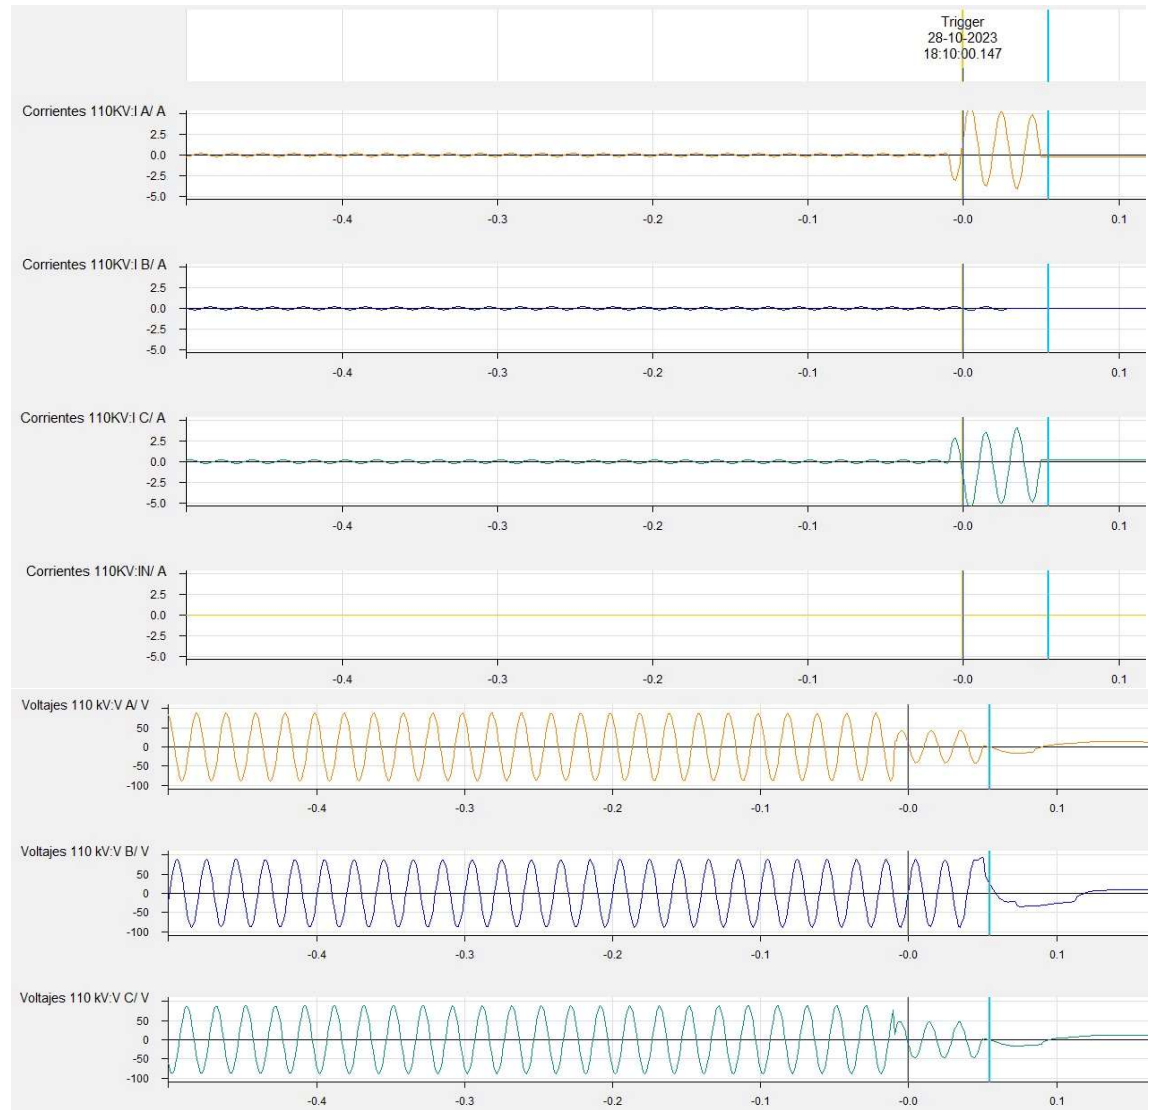
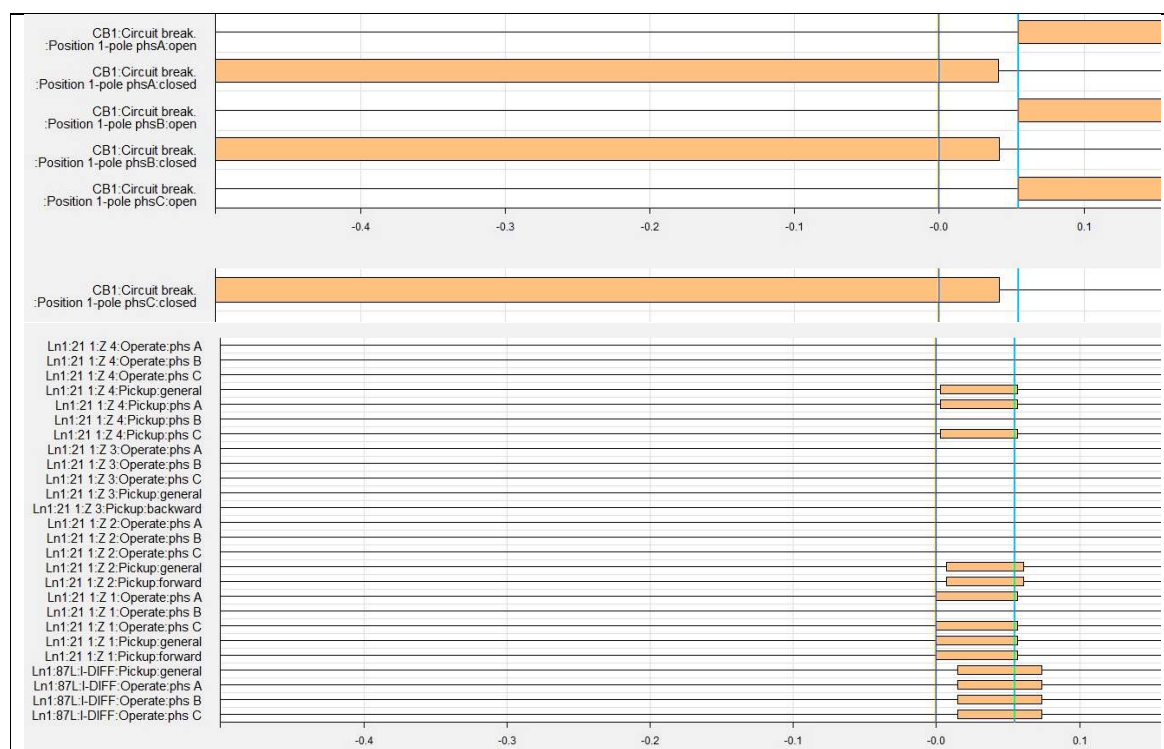
## Protección 87L S2 (operación función de distancia):

A las 15:10 horas del 28 de octubre de 2023 ocurre una falla en la línea 1x110kV Cunco-Rio Toltén, debido a cortocircuito bifásico en fases A y C, zona 1. El tiempo efectivo de apertura del interruptor 52H1 es de 55 ms, por lo que se concluye una correcta operación de esta protección.

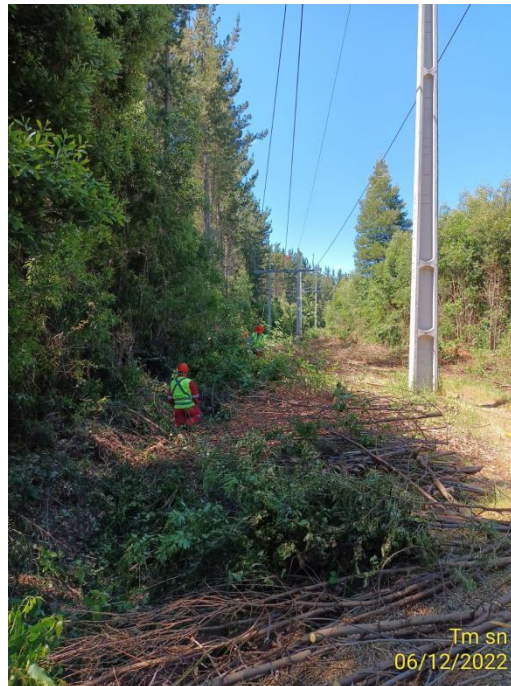
En el sector comprendido entre ET 497 a ET 494A, en períodos anteriores se habían ejecutado actividades de roce de vegetación, el desecho no fue removido o chipecado por lo cual quedo en terreno presentando un riesgo ante un eventual incendio ya que correspondía a una cantidad de biomasa considerable y se suma a los desechos producto de roce ejecutados esta temporada.

**Figura 4:** Tramo de trabajo Estructuras 497 a Estructura 494 localidad Los Laureles, sector Trompulo comuna de Cunco. Se realizo actividad de Roce y se retiro material remanente de roces anteriores y desechos de roce actual.

Por este motivo se ejecutaron las actividades de Roce mecanizado y chipecado de desechos remanente de actividades anteriores y el desecho de las actividades ejecutadas esta temporada.

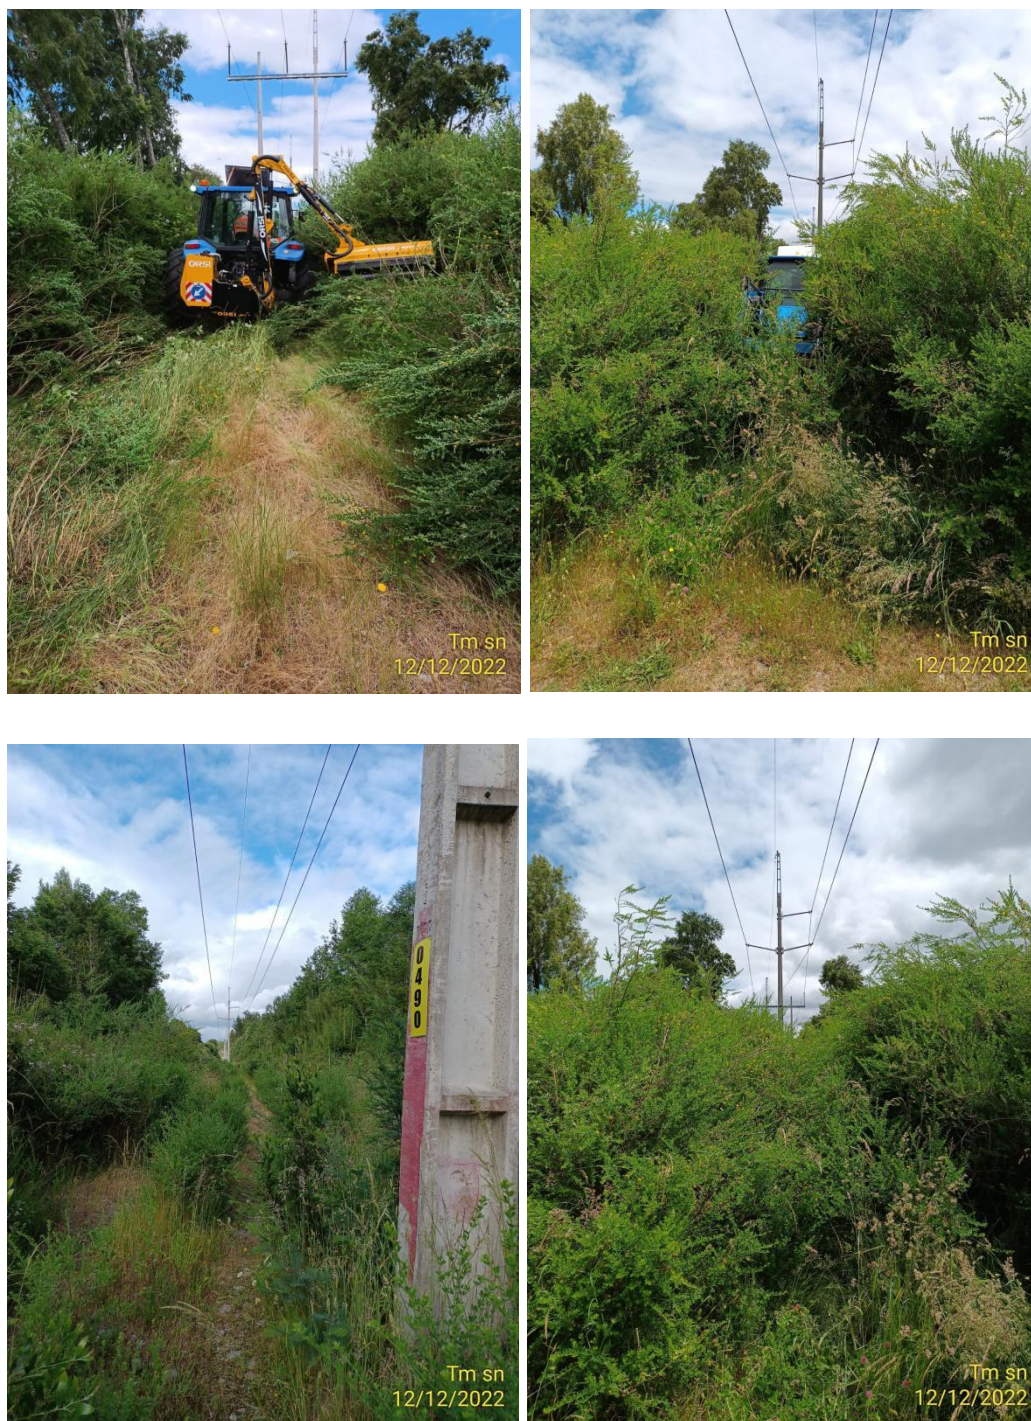
**Figura 5:** Trabajos en sector los Juanes entre ET 494 Y 488. Se observa matorral muy denso, con camino en faja LT totalmente cerrado, condición de trabajo muy pesada.

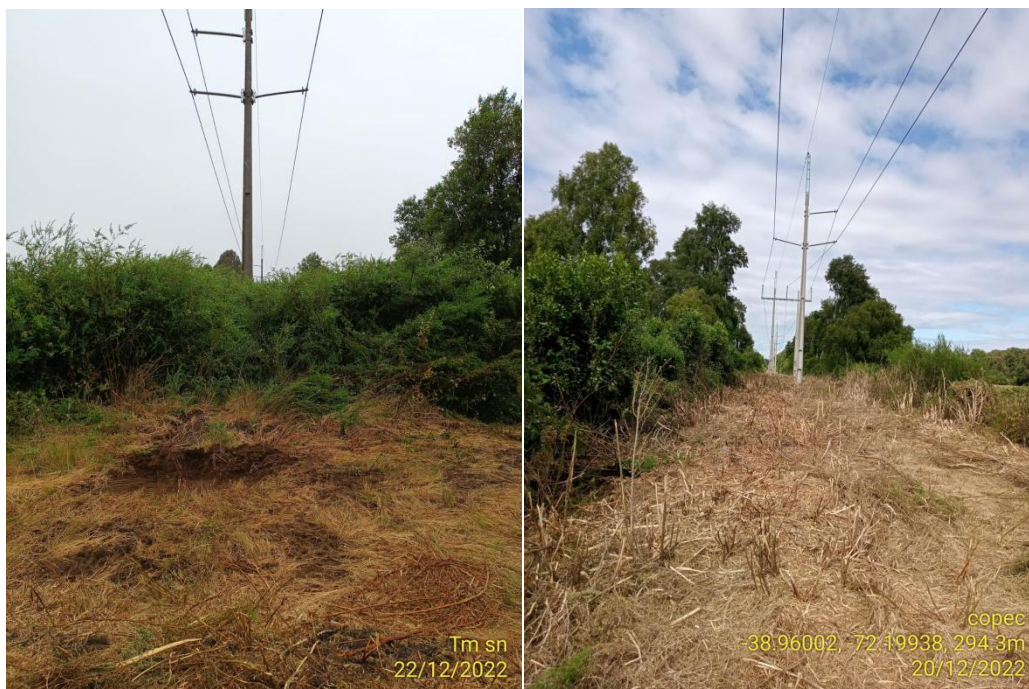
**Figura 6:** Trabajos en sector los Juanes entre ET 486 Y 481. Se observa matorral muy denso, con camino faja LT totalmente cerrado, condición de trabajo muy pesada, posteriormente se observa el faja con roce

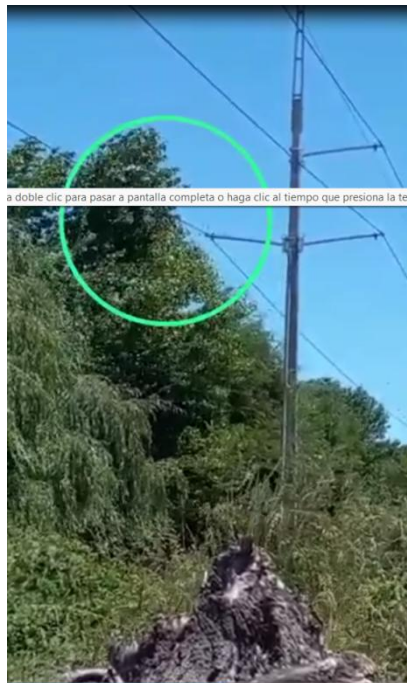
El día Sábado 24 de Diciembre a solicitud de sr Nector Aravena, supervisor de Transmisora Melipeuco S.A, se realizó visita a sector Villa Los Laureles debido a la necesidad de realizar labores de actividades Correctivas debido a la cercanía de vegetación al tendido eléctrico que por la condición de fuertes vientos presentaba riesgo de contacto con conductores.

**Figura 9:** Condición de riesgo por cercanía vegetación Línea Transmisión a tendido eléctrico y presencia de fuertes vientos.
