Estudio para análisis de falla EAF 489/2023

“Desconexión forzada del transformador N°4 220/23.5 kV de S/E El Manzano”

Fecha de Emisión: 01-12-2023

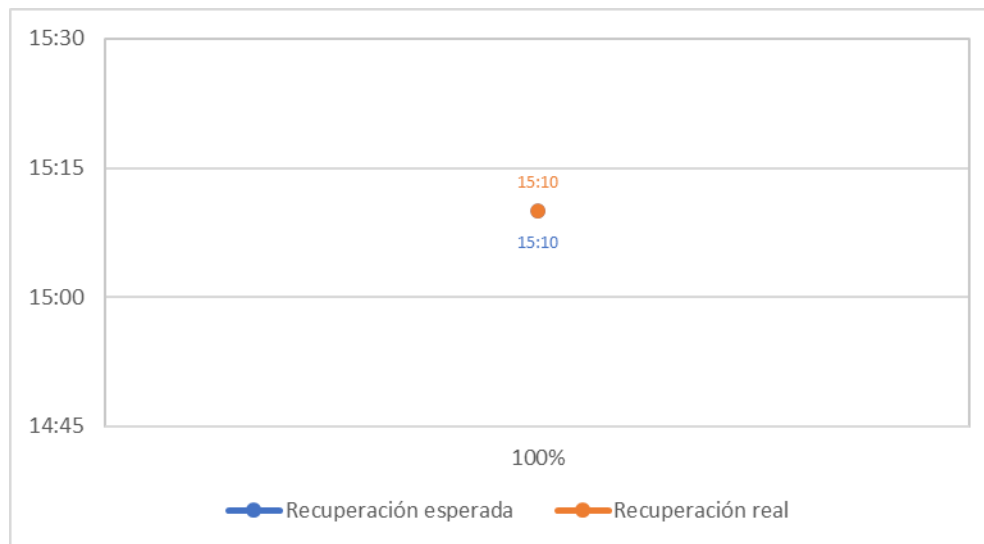
No se aprecian diferencias entre el horario de recuperación real respecto del horario de disponibilidad de la barra primaria respectiva.

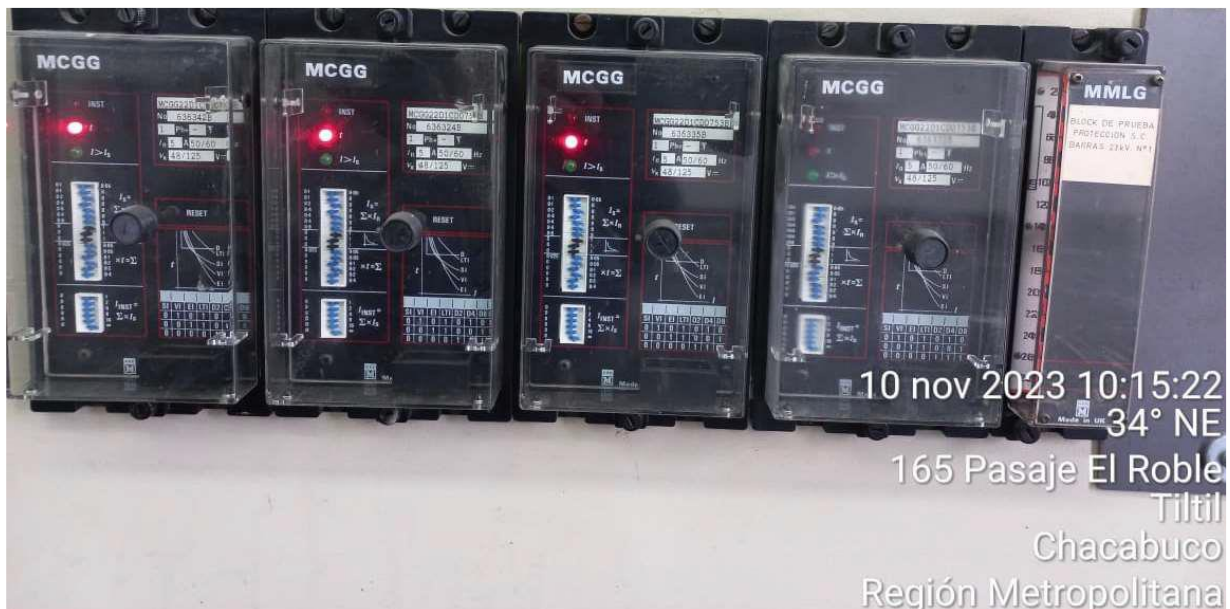
En el registro fotográfico anterior se observan operados los elementos temporizados de sobrecorriente en las tres fases. Pese a lo anterior, no se produjo la apertura del interruptor de cabecera del alimentador Proacer 1 de S/E El Manzano.

- Se presume incorrecta operación del sistema de protección asociado a la cabecera del alimentador Proacer 1 de S/E El Manzano.
Se concluye incorrecto modo de operación del interruptor de cabecera del alimentador Proacer 1 de S/E El Manzano.
- Se concluye correcta operación en respaldo de la protección SEL-751 asociada al interruptor del lado de 220 kV del transformador N°4, 220/23.5 kV, de S/E El Manzano.
Se concluye correcto modo de operación del interruptor del lado de 220 kV del transformador N°4, 220/23.5 kV, de S/E El Manzano.
- Se concluye incorrecta operación de la protección SEL-787 asociada al transformador N°4, 220/23.5 kV, de S/E El Manzano, ante una falla externa a su zona de cobertura.

Adicionalmente se realizó mantenimiento electromecánico al interruptor del alimentador Proacer 1, quedando operativo."

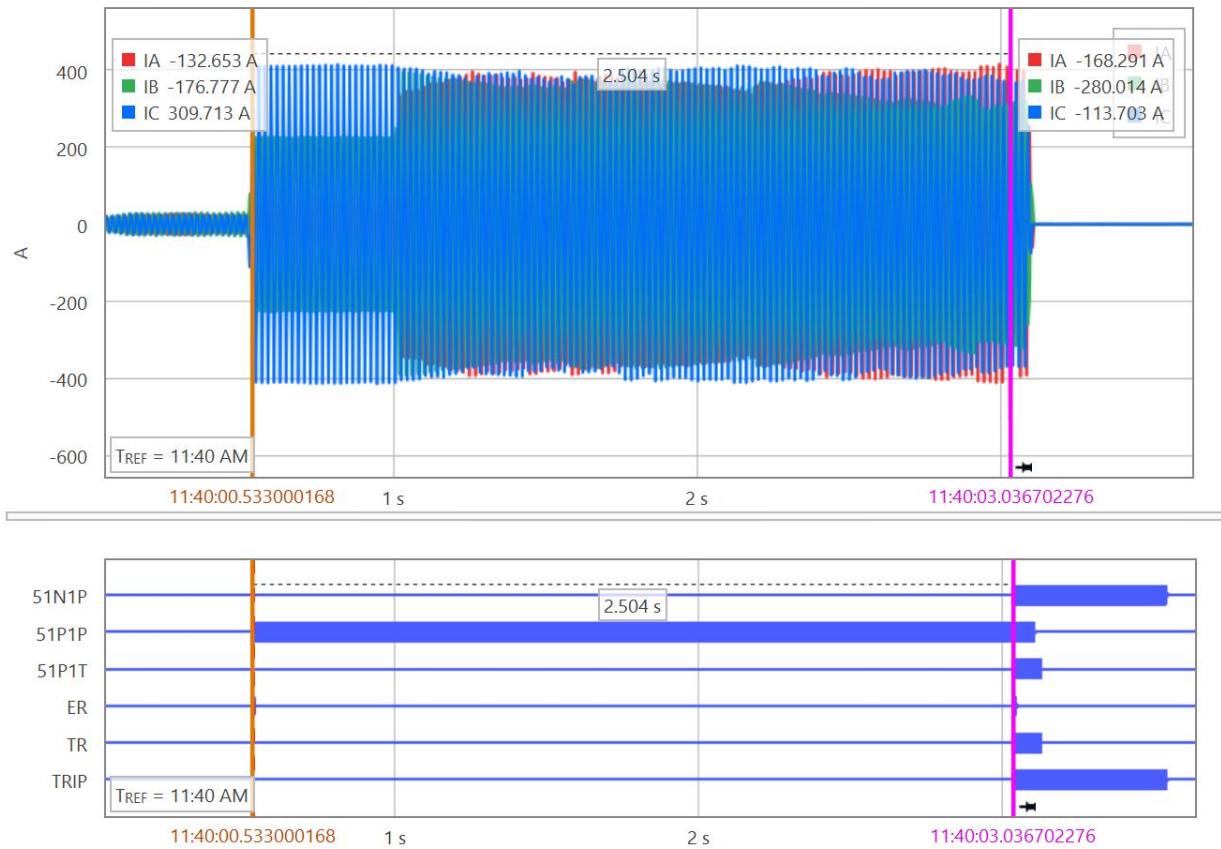
En el registro oscilográfico anterior se observa la aparición de sobrecorrientes por las tres fases, con una predominancia en primera instancia de la fase C, aunque luego las tres fases alcanzan magnitudes similares, lo que es evidencia de la presencia de una falla trifásica, la cual ocurrió en el alimentador Proacer 1 de S/E El Manzano.

En el registro de señales digitales se observa la activación del elemento temporizado de sobrecorriente de fase (51P1P) y luego de aproximadamente 2.5 s, se observa su operación (51P1T) y la respectiva orden de trip (TRIP). El tiempo de apertura del interruptor fue de aproximadamente 3.5 ciclos.

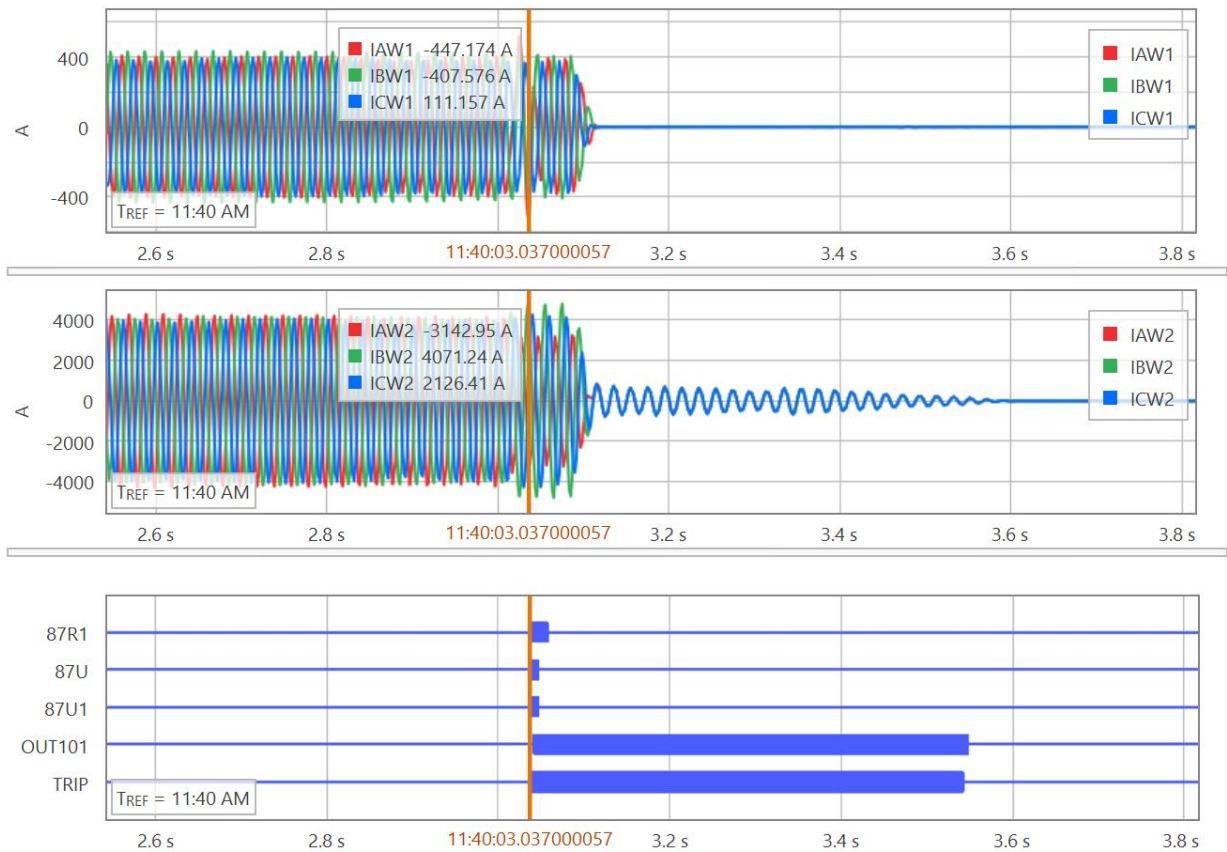
"Durante la evolución de la falla, se produjo la operación simultánea de las protecciones de sobrecorriente del lado AT del TR4 y su protección Diferencial (87T4). La operación de la 87T4, se debió que la conexión a tierra de la estrella de los transformadores de corriente del lado MT asociados a esta protección, tenía un contacto deficiente."

En el registro oscilográfico anterior se observa la presencia de sobrecorrientes por las tres fases en ambos lados del transformador, lo que es evidencia de la presencia de una falla trifásica, ocurrida en el alimentador Proacer 1 de S/E El Manzano.

En el registro de señales digitales se observa la operación del elemento diferencial de transformador (87R1, 87U y 87U1), la cual resulta prácticamente simultánea con la operación del elemento temporizado de sobrecorriente de fase de la protección SEL-751. El tiempo de apertura del interruptor del lado de 220 kV del transformador fue de aproximadamente 3.5 ciclos.

Por otra parte, la empresa indica que normalizó inmediatamente el contacto deficiente en los transformadores de corriente del lado de 23.5 kV del transformador N°4, 110/23.5 kV, de S/E El Manzano, el cual provocó la operación de su protección diferencial.
