## Estudio para análisis de falla EAF 493/2022

“Desconexión forzada del transformador N°1 66/13.8 kV de S/E Curanilahue”

Fecha de Emisión: 01-12-2023

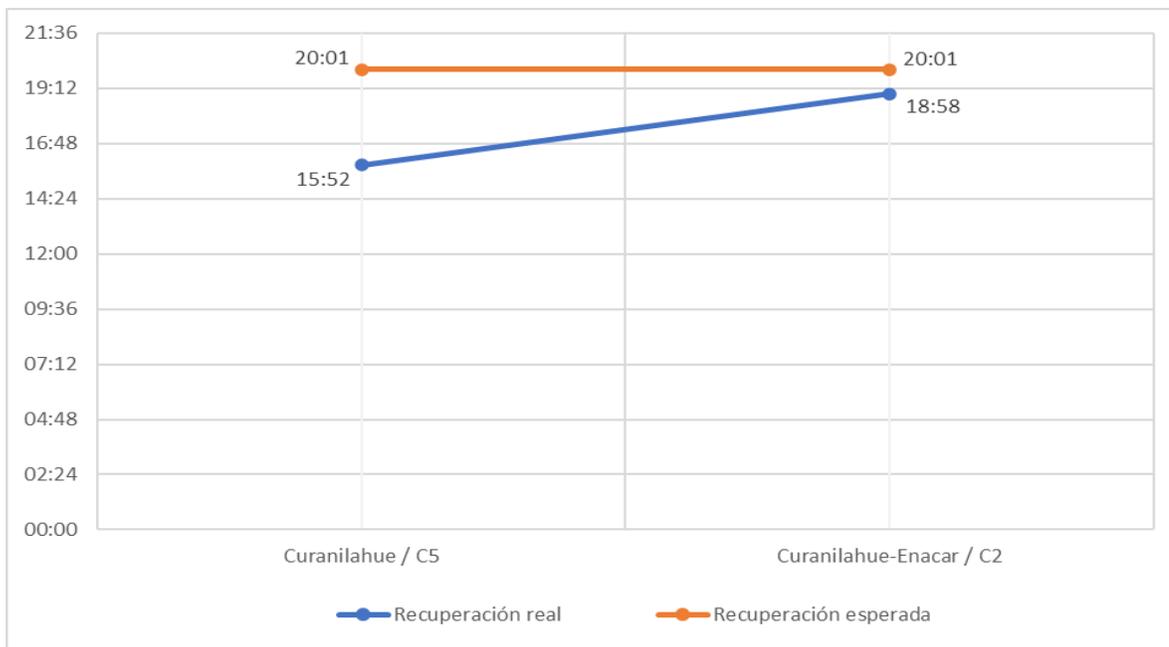
Se aprecian diferencias entre los horarios de recuperación esperada y recuperación real de los consumos afectados por la falla, debido a la recuperación anticipada de consumos a través del transformador N°4 de S/E Curanilahue y con apoyo de generación local.

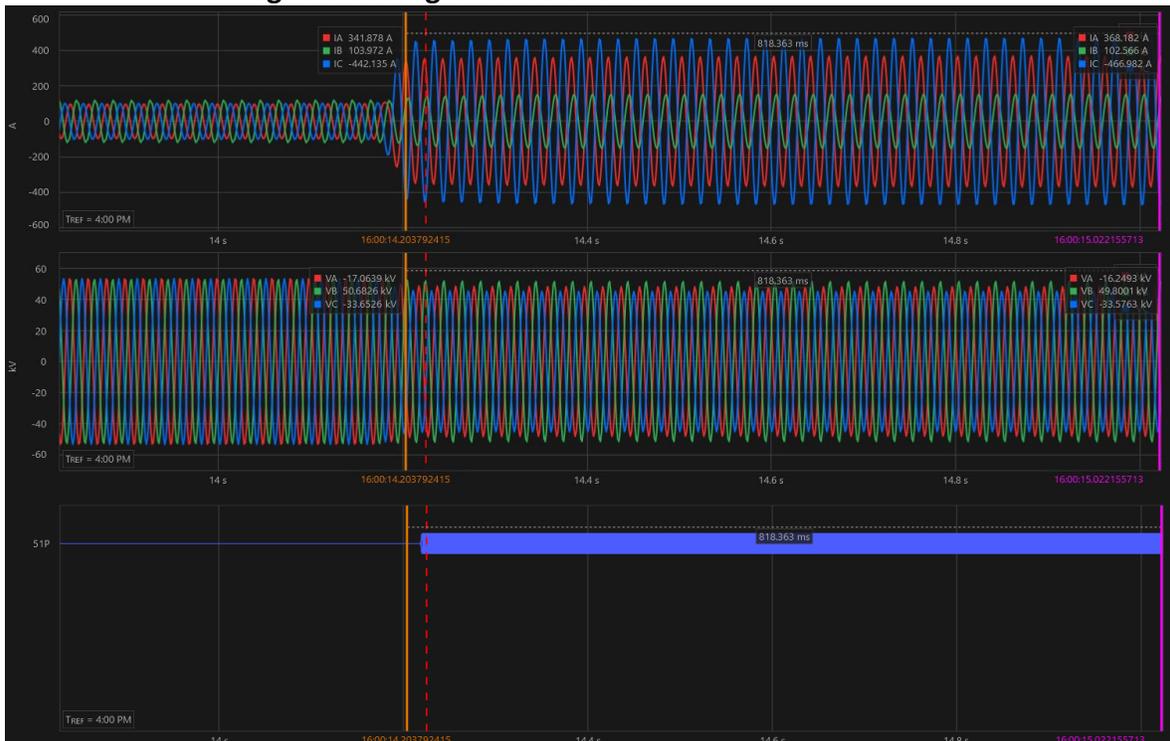
**Registro oscilográfico Relé SEL 311C de Paño B2 SE CURANILAHUE Norte**

En el registro oscilográfico se observa que previo a la falla existía una corriente nominal máxima de 103A peak (72,83 A rms), que se elevan a 456A peak (322A rms) en la fase C, es decir que la corriente de falla máxima corresponde a 249A rms en la fase C.

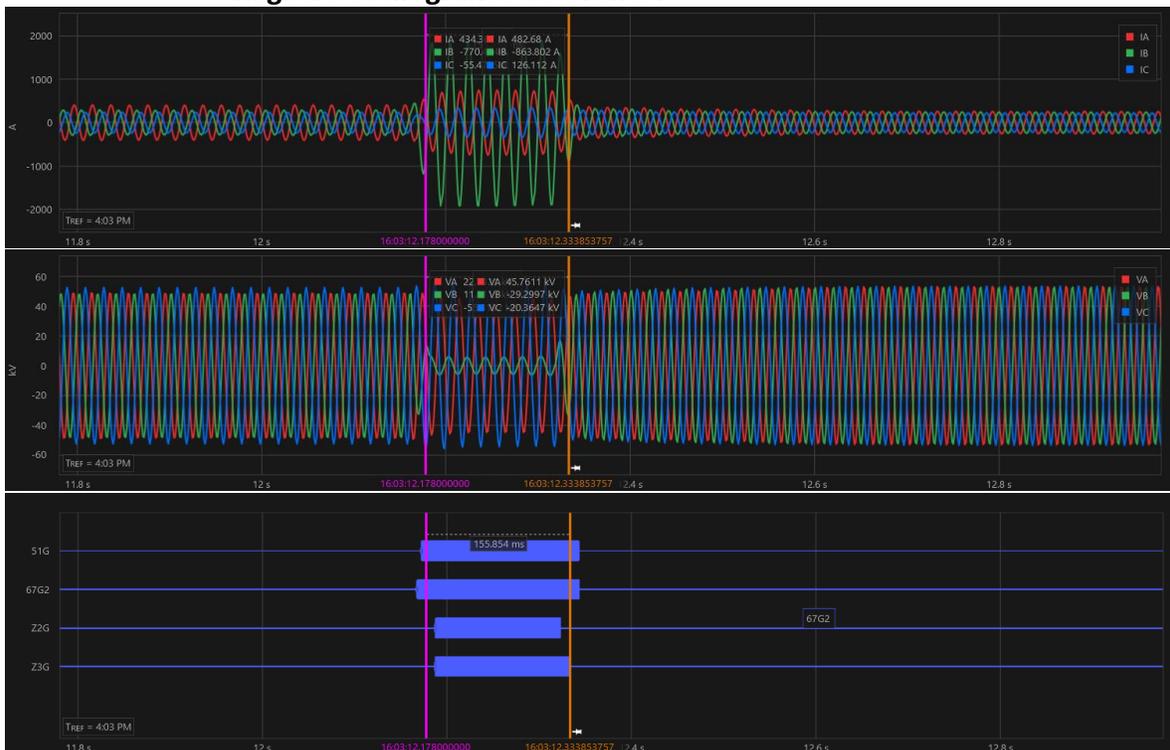
**Registro oscilográfico Relé SEL 311C de Paño B2 SE CURANILAHUE Norte.**

En el registro oscilográfico se observa el aumento repentino de la fase B a una magnitud de 1378 Arms, y alrededor de 155ms después, la normalización de los voltajes y del desplazamiento angular de las corrientes, que es consistente con la operación de fusibles y el fin de la falla. Asumiendo que el corriente previo a este incremento de corriente hubiera sido 100% corriente de carga se tiene que la corriente de falla fue de al menos 1200A rms pero inferior a 1378Arms, que es consistente con el tiempo teórico de operación del fusible 80E.

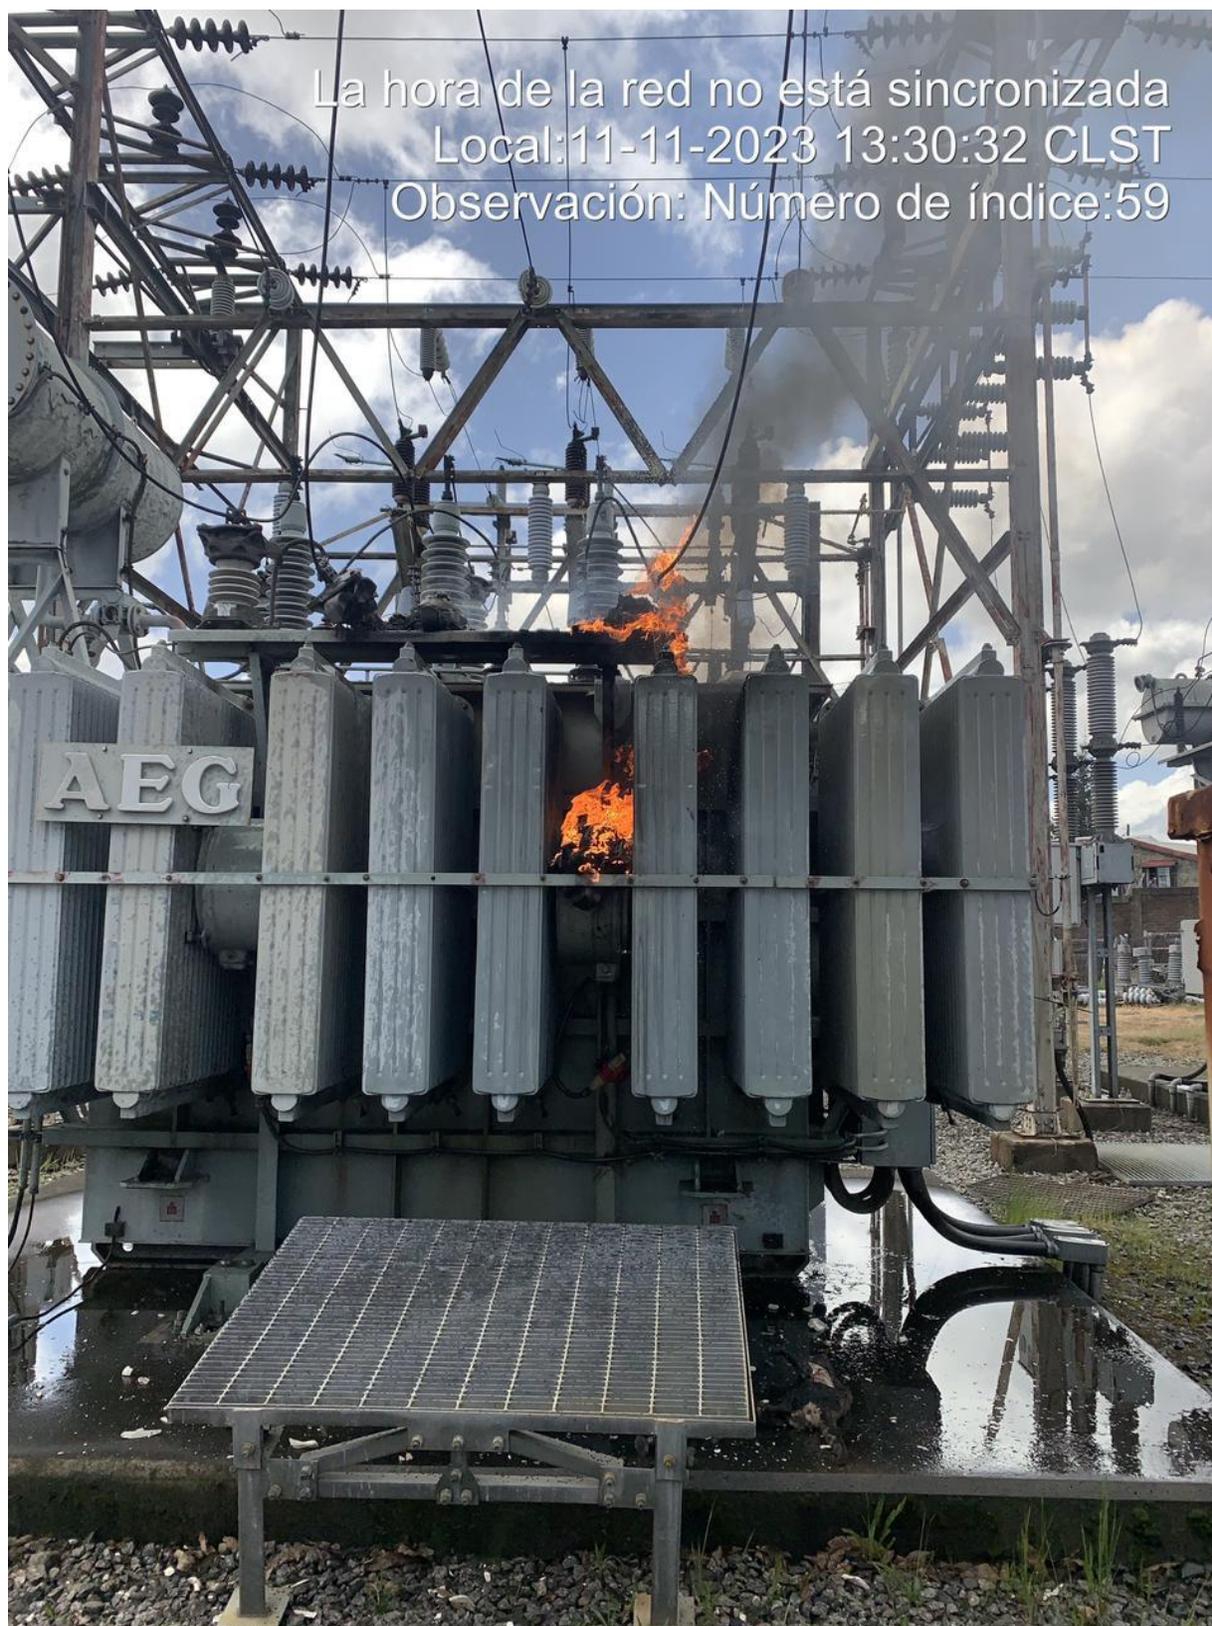
El Centro de Control de CGE Transmisión (COT) y el Turno Zonal, coordinan la revisión del transformador T-1 de S/E Curanilahue encontrando los restos de descarga y la presencia de fuego sobre los pararrayos de 13,2 kV y además de fuga de aceite desde los radiadores.

**Fotografía N° 1:** Incendio en pararrayos del transformador T-1 de S/E Curanilahue.

Se realiza el reemplazo de los pararrayos afectados, reparación de fuga de aceite y mediciones eléctricas del transformador T-1 para verificar integridad, resultando exitosas.

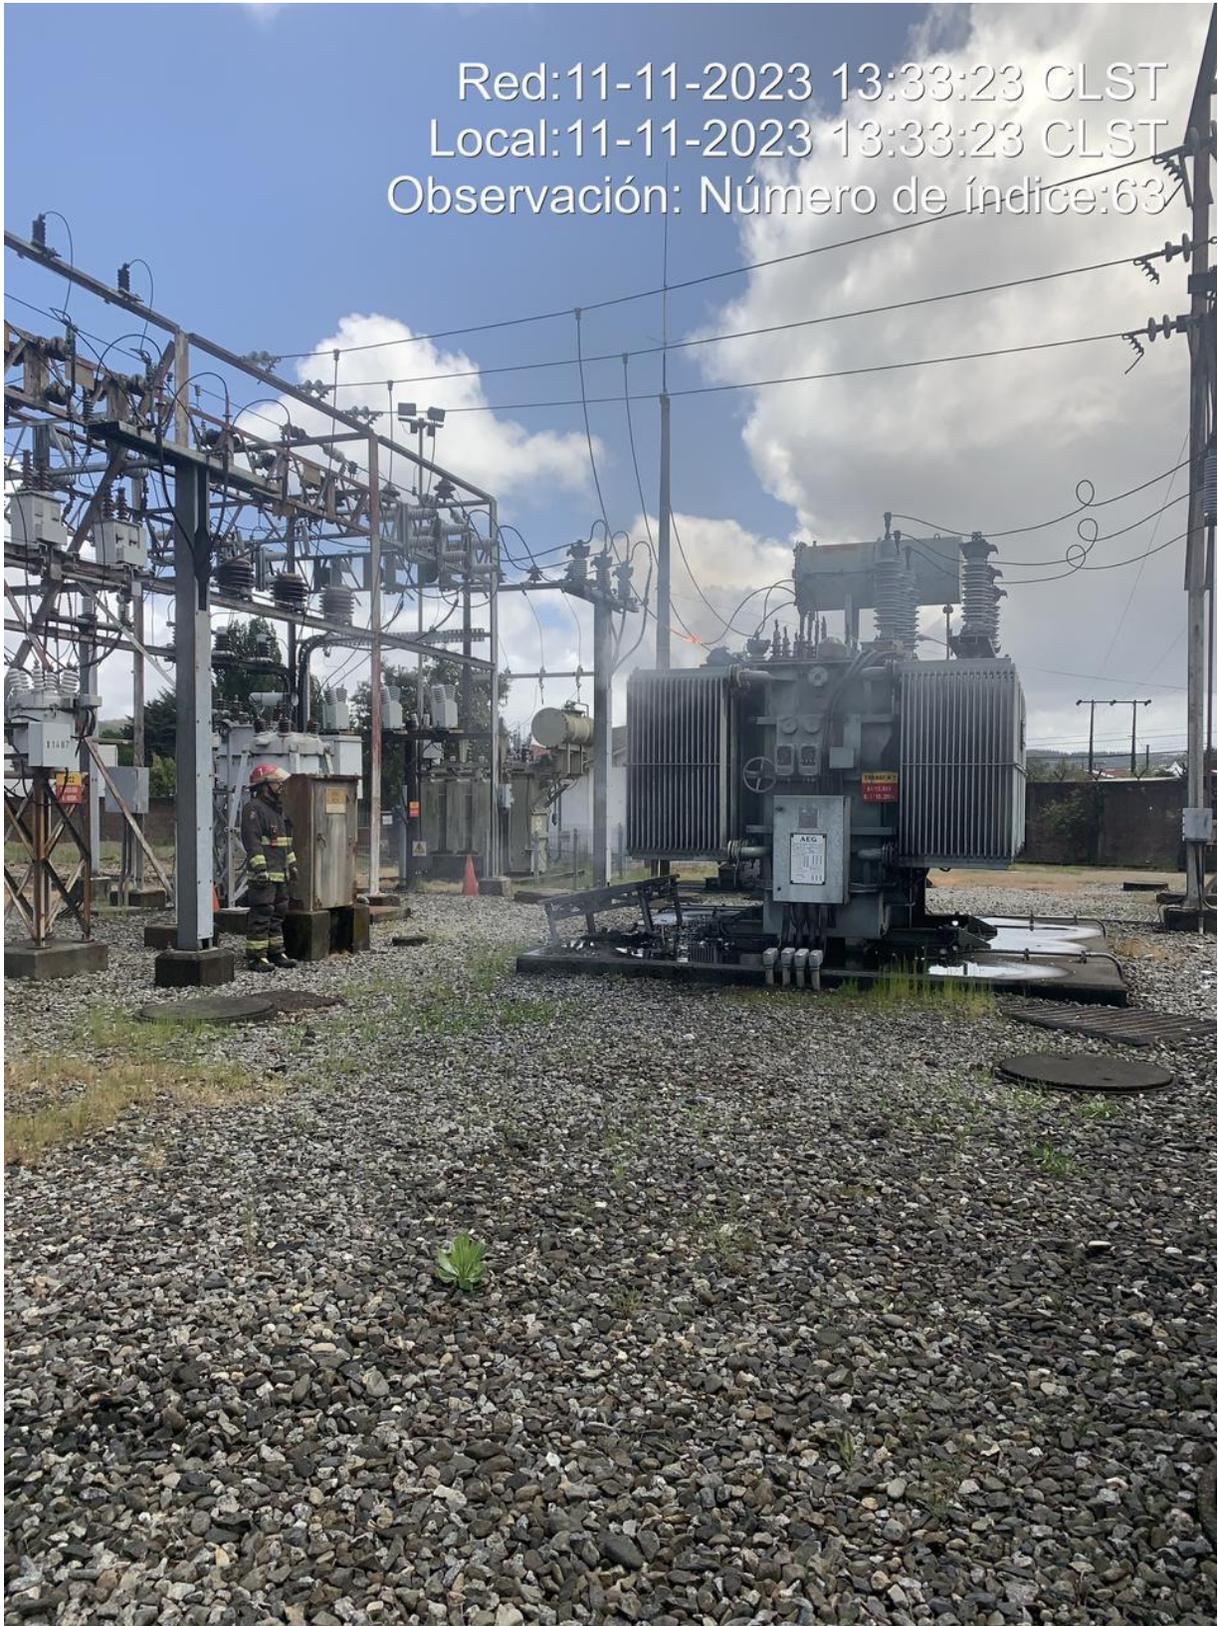
**Fotografía N° 2:** Incendio en pararrayos del transformador T-1 de S/E Curanilahue.

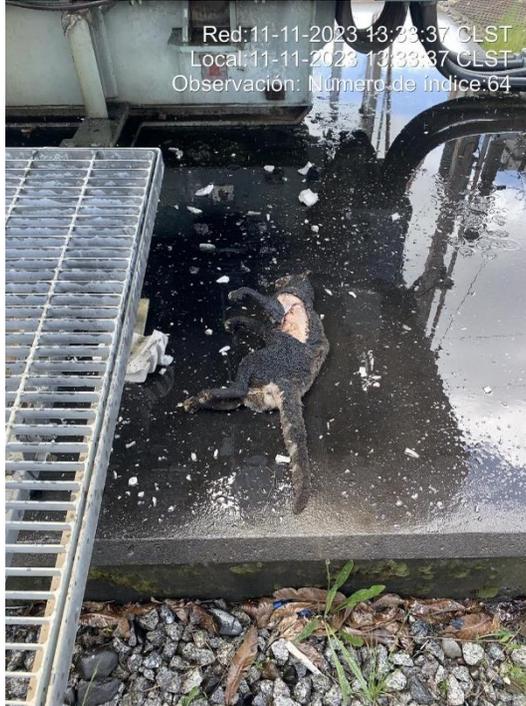
Se produjo la desconexión forzada del transformador N°1 66/13.8 kV de S/E Curanilahue, por actuación de sus fusibles asociados al paño BT1 de esta S/E, debido a una falla originada por acortamiento de distancia entre un gato y el pararrayos del lado de 13.8 kV del mencionado transformador.

**Fotografía N° 3:** Restos de gato que provoca descarga en pararrayos del transformador T-1 de S/E Curanilahue.
