Estudio para análisis de falla EAF 497/2023

“Pérdida de suministro en S/E Quintay”

Fecha de Emisión: 06-12-2023

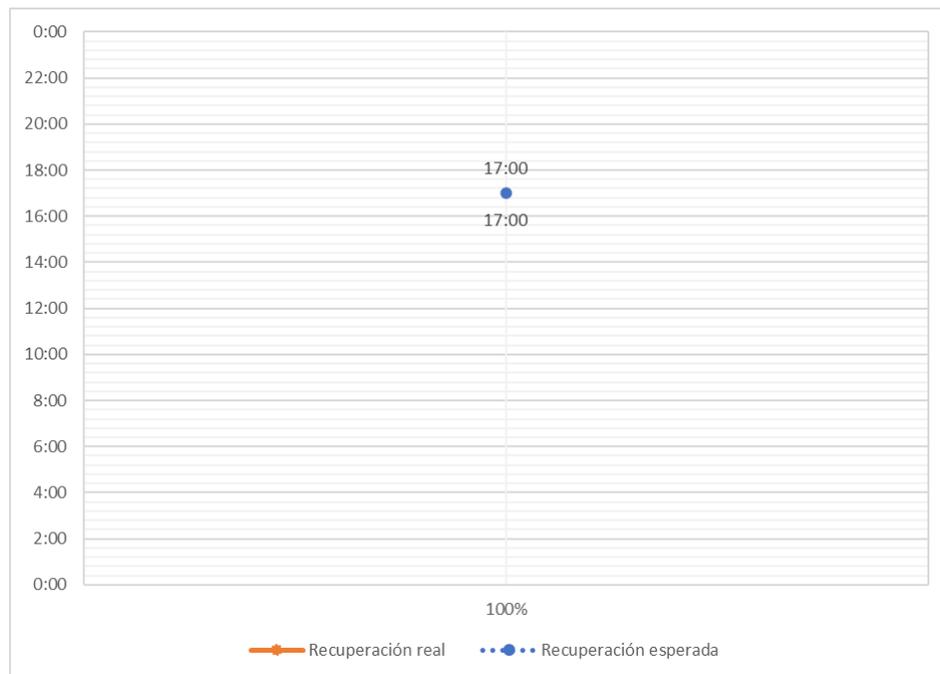
- Curva de recuperación esperada v/s recuperación real.

No se aprecian diferencias entre los horarios de recuperación real respecto de los horarios de disponibilidad de las barras primarias respectivas para recuperar los consumos afectados.
