## Estudio para análisis de falla EAF 508/2023

“Desconexión forzada de la barra 13.8 kV de S/E Montenegro”

Fecha de Emisión: 14-11-2023

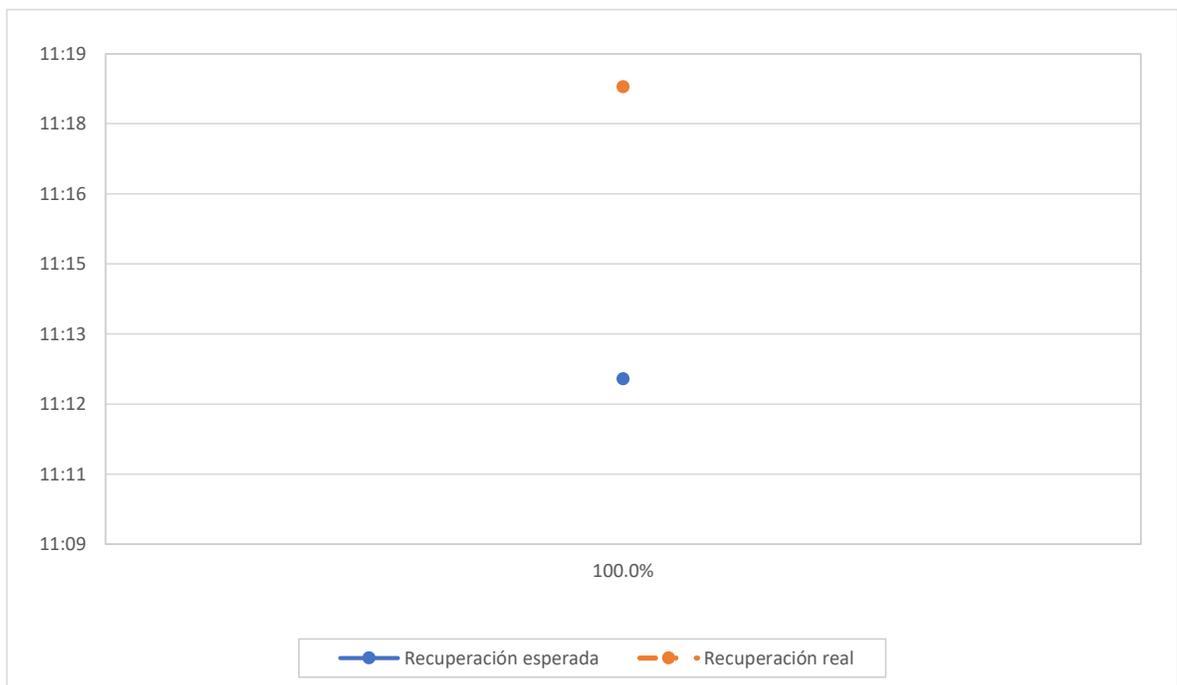
- Curva de recuperación esperada v/s recuperación real.

No se aprecia una diferencia significativa entre los horarios de recuperación esperada y recuperación real de los consumos afectados.

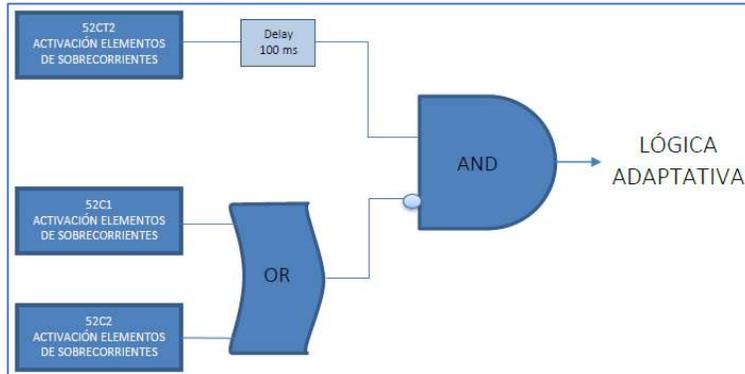
De acuerdo con antecedentes disponibles en la plataforma Infotécnica del Coordinador, el relé ABB REX-640 del paño CT2 de S/E Montenegro cuenta con una protección 51N (con una curva de tiempo inverso IEC NI, pickup de 200 A y un TDS de 0.45) para la operación en respaldo ante fallas en los alimentadores MT, y con una protección 50N (pickup de 200 A y tiempo de operación de 100 ms) que es parte de un esquema de "lógica adaptativa" que permite el despeje de fallas en la barra 13.8 kV en 100 ms, mediante el bloqueo de su operación si se activa de manera simultánea alguna de las protecciones 51/51N del paño C1 o paño C2.

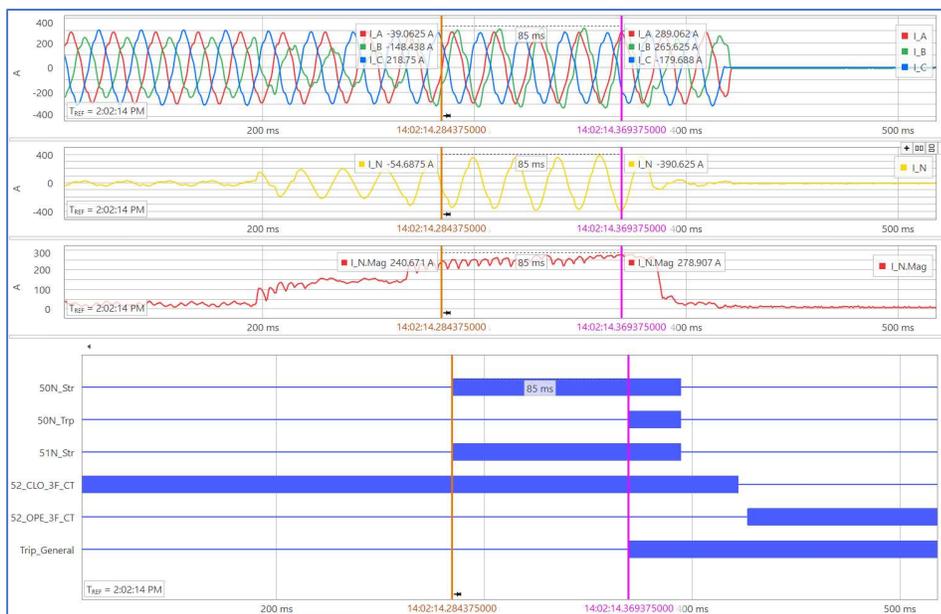
- Registro oscilográfico del relé ABB REX-640 del paño CT2 de S/E Montenegro.

De acuerdo con el registro oscilográfico del relé ABB REX-640 del paño CT2 de S/E Montenegro, se aprecia que la protección operada corresponde a un elemento residual temporizado (señal *50N\_Trp*) y que su tiempo de operación fue de 85 ms (diferencia de tiempo entre las activaciones de las señales *50N\_Trp* y *Trip\_General*).

Si la falla que provocó la desconexión de la barra 13.8 kV de S/E Montenegro se originó en un alimentador MT, debido a su corriente de activación (240.67 A) y su reducido tiempo de operación, el comportamiento de la protección operada no se condice con los ajustes declarados para la protección 51N.

Por otra parte, si la falla se originó en la barra 13.8 kV, tampoco el tiempo de operación de la protección operada se condice con el ajuste de temporización declarado para la protección 50N del esquema de lógica adaptativa.

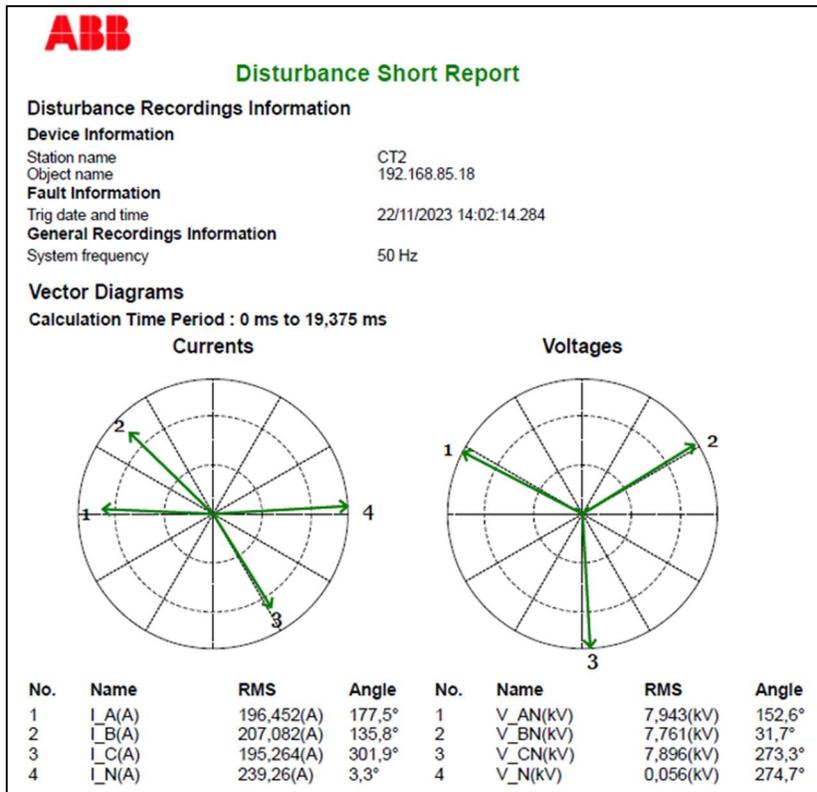
Registro de eventos N°1: Relé 51/51N – Paño CT2

De acuerdo con el registro de eventos N°1 y registro oscilografico N°1, a partir de las 14:02:14,284 horas UTC-0 del 22 de noviembre de 2023, en el relé de protección PSCT2 sobrecorriente de fases más residual de Barra 13.2kV en S/E Montenegro, se activa pickup de elemento de protección sobrecorriente residual de tiempo definido, I0>> START, 50N\_Str. Posteriormente, a las 14:02:14,369 horas UTC-0 de fecha anterior, se produce disparo de mismo elemento de protección, I0>> OPERATE, 50N\_Trp, con retardo de tiempo de tiempo de 85ms, trip general y desenganche efectivo de interruptor de Barra 13.2kV.

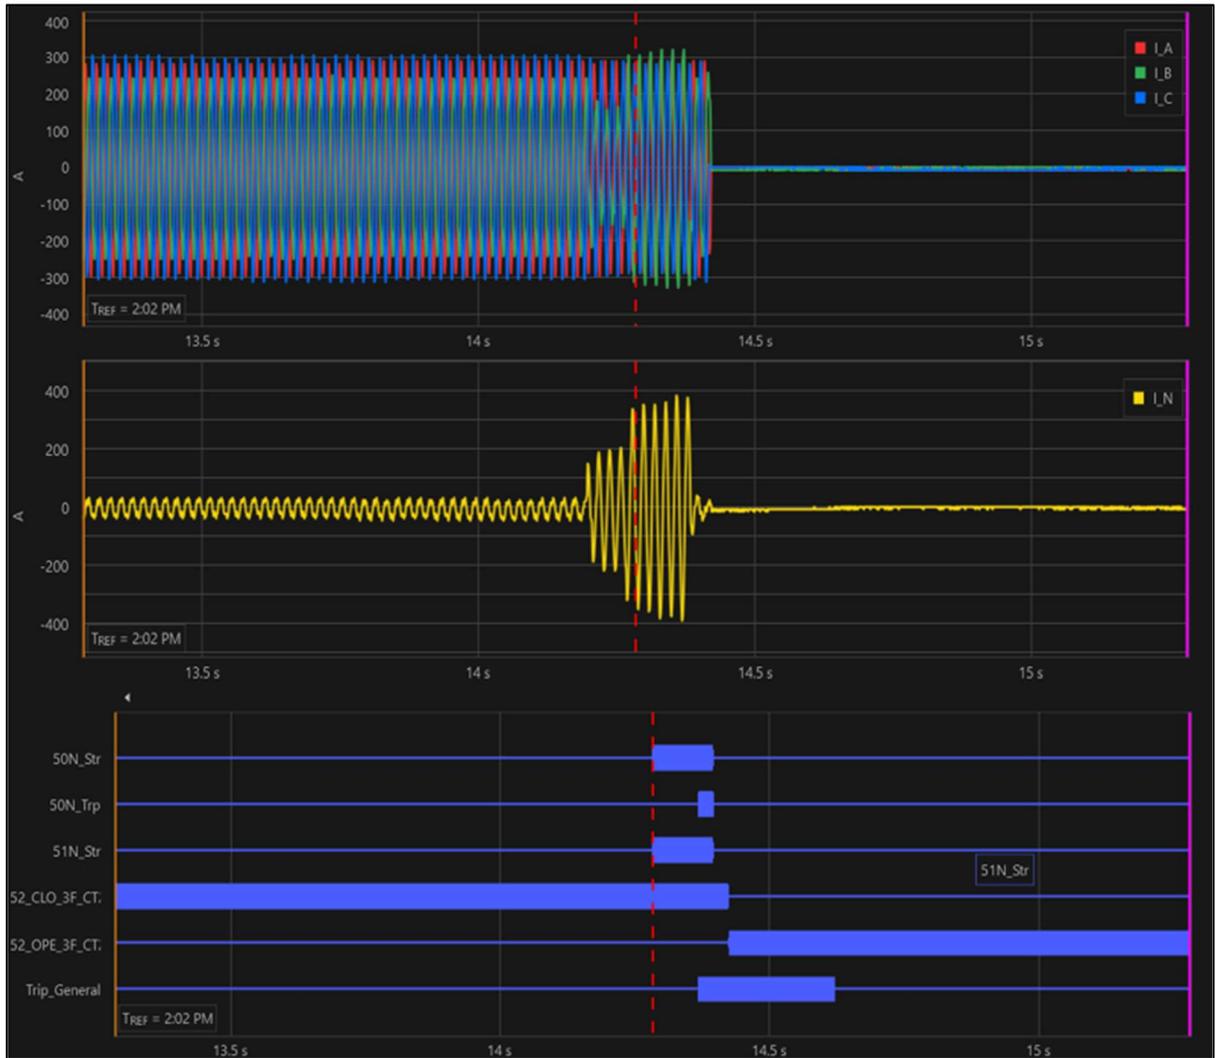
Registro oscilografico N°1: Relé 51/51N – Paño CT2

Como se puede observar en la Oscilografía N°1, el Relé detecta una perturbación en la corriente fase B generando como resultado una sobrecorriente residual de valor 239,26 A rms primarios, la cual sobrepasa el ajuste de pickup 50N (0.1 de I base, 200 A).

El Relé de protección de protección PSCT2 Barra 13.2kV en S/E Montenegro, opera ante una perturbación que hace que se genere una sobrecorriente residual. La causa de la Operación y del comportamiento de la protección se encuentra en investigación.

Como acción inmediata, se apagó el elemento 50N en relé de protección de Barra 13.2kV de S/E Montenegro de forma precautoria para evitar repetición del Evento, mientras dura la investigación de la causa de Falla.

Sistema de Transmisión de Sur S.A. el día 24-11-23 desactivo la función 50N del relé 51/51N modelo ABB REX640 asociado al paño CT2 de S/E Montenegro.
