Estudio para análisis de falla EAF 515/2023

"Falla en línea 110 kV Pozo Almonte - Cerro Colorado"

Fecha de Emisión: 20-12-2023

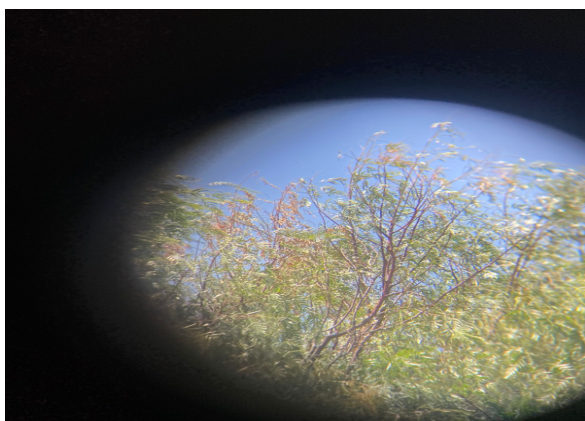
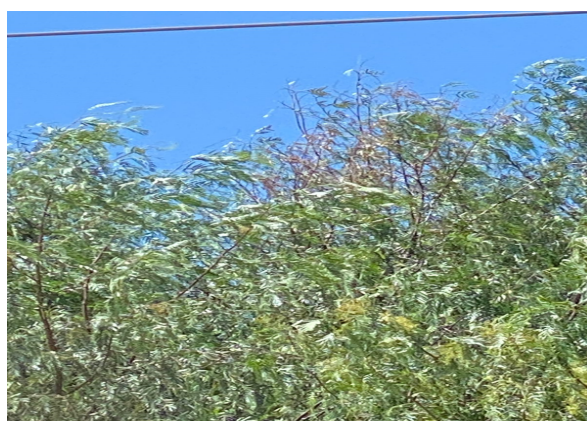
Se advierte contacto de ramas de árboles con una de las fases de la línea.

Por las características de la operación, las condiciones de viento al momento del evento y las evidencias en terreno. Se estima como causa raíz el contacto de una de las fases de la línea, con las ramas de árboles cercanos. Una vez despejada la falla y de inspeccionar la línea de 110 kV, de acuerdo a procedimiento, se repone alimentación a la línea, en niveles normales de tensiones, sin restricciones.

Se programa la poda de árboles, en el más corto plazo disponible; semana del 04 al 08 de diciembre.
