## Estudio para análisis de falla EAF 519/2023

### “Desconexión forzada de barra 220 kV N°2 de S/E Paposo”

Fecha de Emisión: 26-12-2023

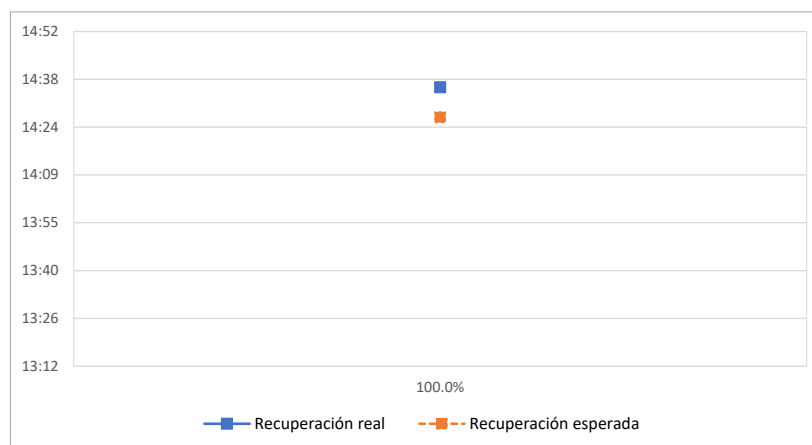
- Curva de recuperación esperada v/s recuperación real.

No se aprecian diferencias significativas entre el horario de recuperación real y el horario de disponibilidad de las barras primarias respectivas para recuperar los consumos afectados.

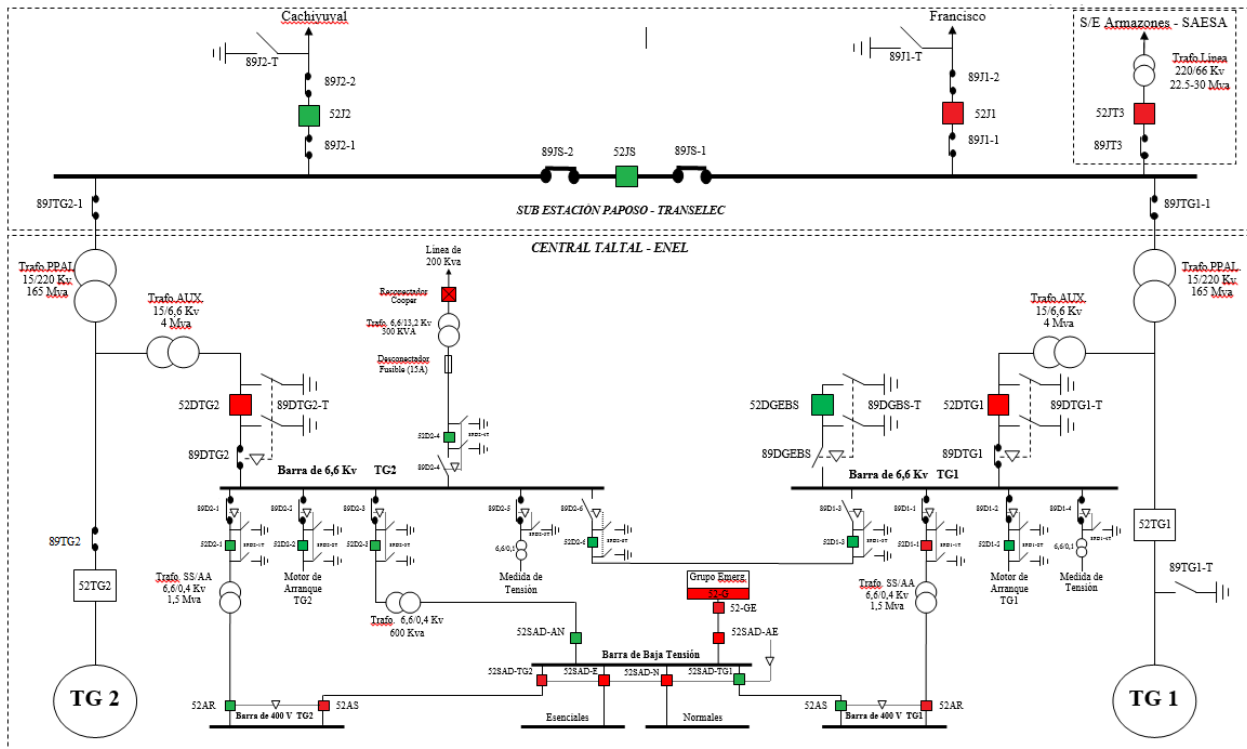
**Esquema N°.1 Esquema unilineal simplificado de barra de 220 kV S/E. Paposo y Central Taltal posterior a falla.**

Siendo las 10:56 hrs. de día 01.12.2023, en circunstancias que se realizaba el lavado de aislación del transformador principal de la unidad no.2 de Central Taltal, se produce un flashover en la "Fase S" de este. Producto de esta falla, se producen los siguientes eventos:

- Pérdida de tensión de la barra de 220 kV, sección 2 de S/E Paposo (Propiedad de empresa Transelec S.A.), producto de la apertura de los interruptores 52J2 y 52JS, por operación de protección 86B y 50BF.
- Pérdida de tensión alimentador-línea Paposo. Esto deja sin tensión a los clientes regulado de CGE.
- Pérdida de Servicios Auxiliares de la Unidad TG N°2.
- Pérdida de Servicios Auxiliares de la Central Taltal.

En unilineal simplificado (ver esquema N°.1) se puede apreciar la condición operativa posterior al evento.
