Estudio para análisis de falla EAF 530/2023

“Falla en la línea 44 kV Las Vegas - FFCC Rungue C1”

Fecha de Emisión: 02-01-2024

Operación automática LT 44 kV Las Vegas – FF.CC. Rungue cto. 1

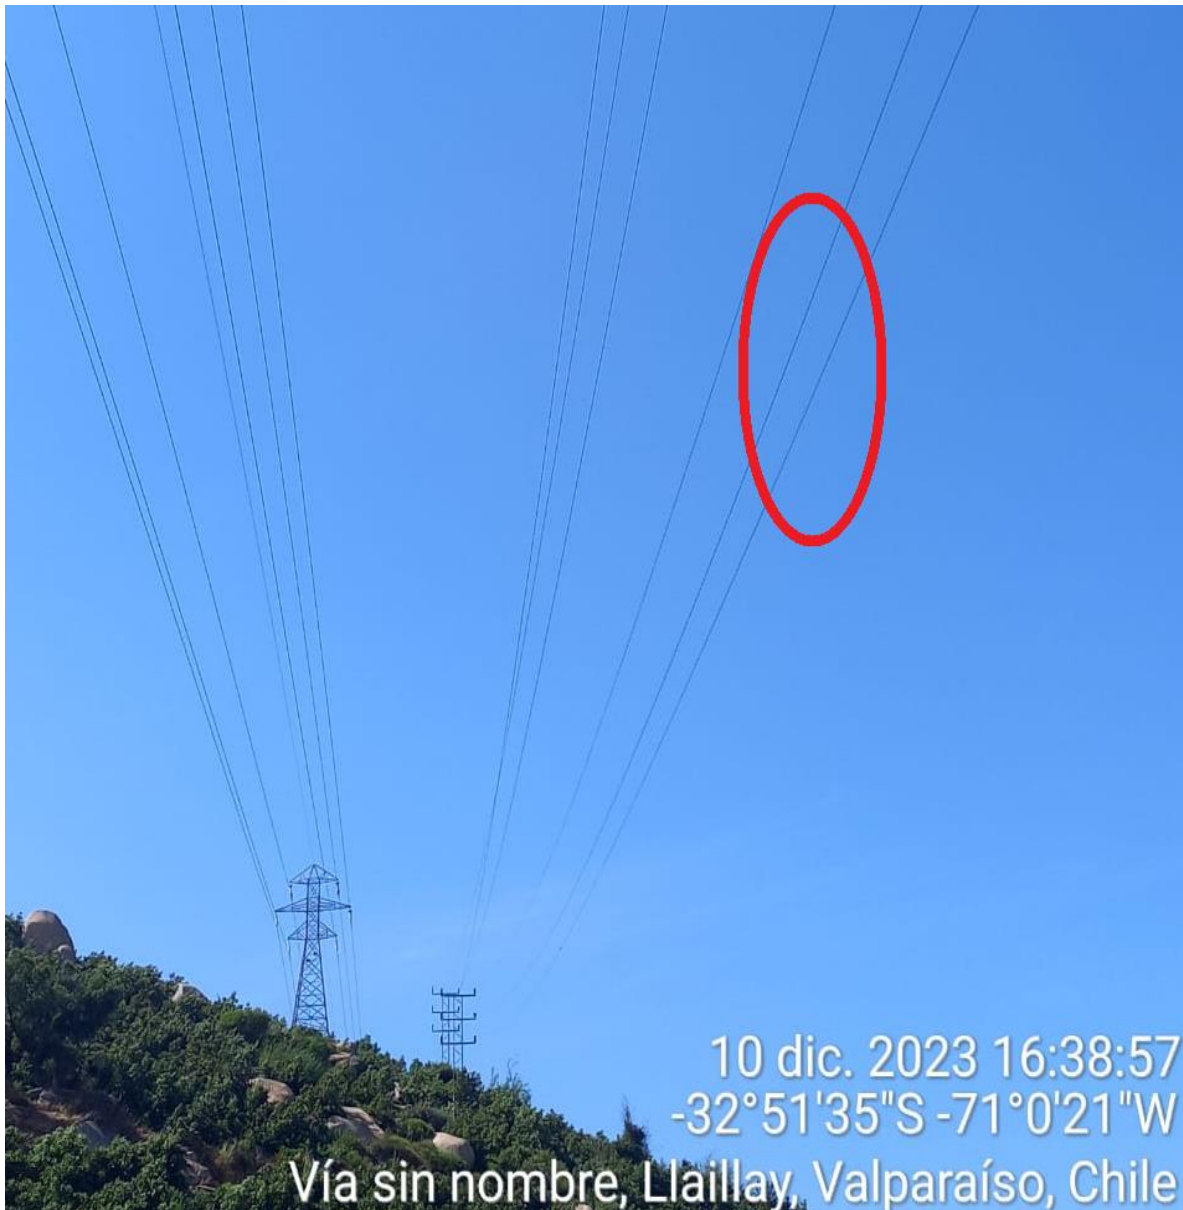
El fenómeno físico causante de la falla eléctrica, fue provocado por el azote constante y arremolinado del viento, con rachas por sobre los 40 kms/hora, generando zarandeos elípticos persistentes sobre los conductores de la fase media e inferior en el medio del vano entre las estructuras N° 15 a N° 16, provocándose la disminución de la distancia y capacidad dieléctrica del aire entre ellos, generándose en consecuencia, el fenómeno eléctrico correspondiente a una sobre corriente bifásica.
