Estudio para análisis de falla EAF 543/2023

“Falla en línea 33 kV Tap Lajuelas - Ciruelito”

Fecha de Emisión: 15-01-2024

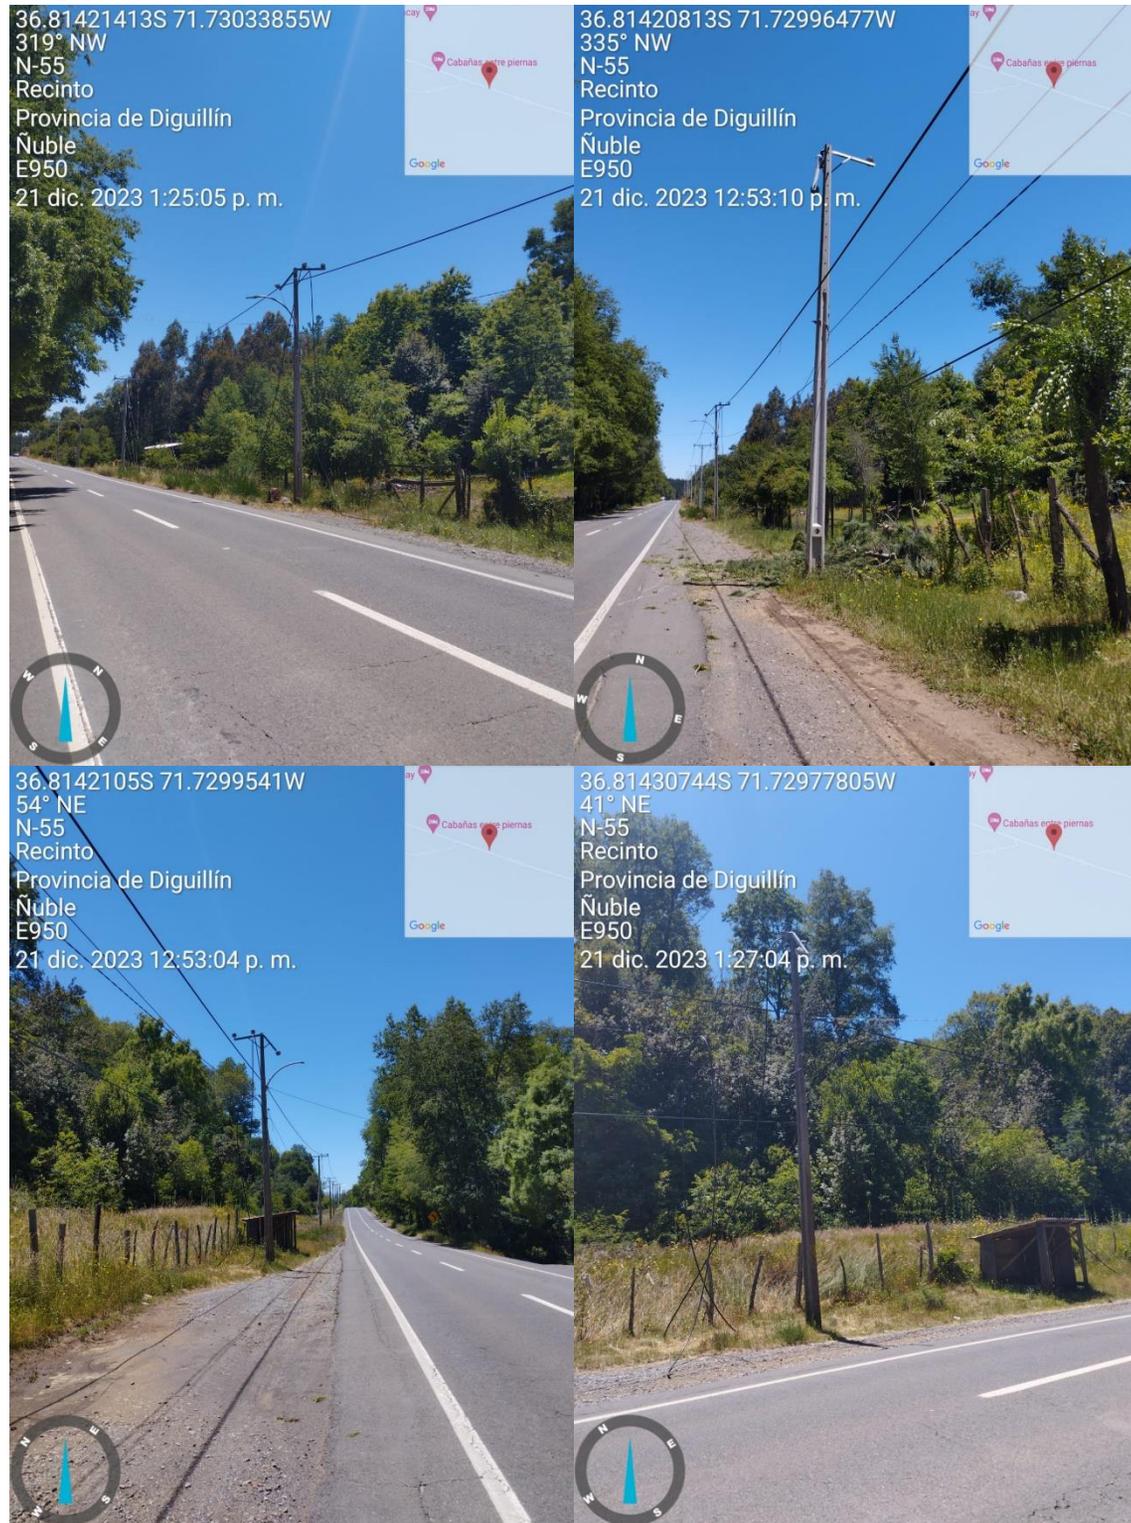
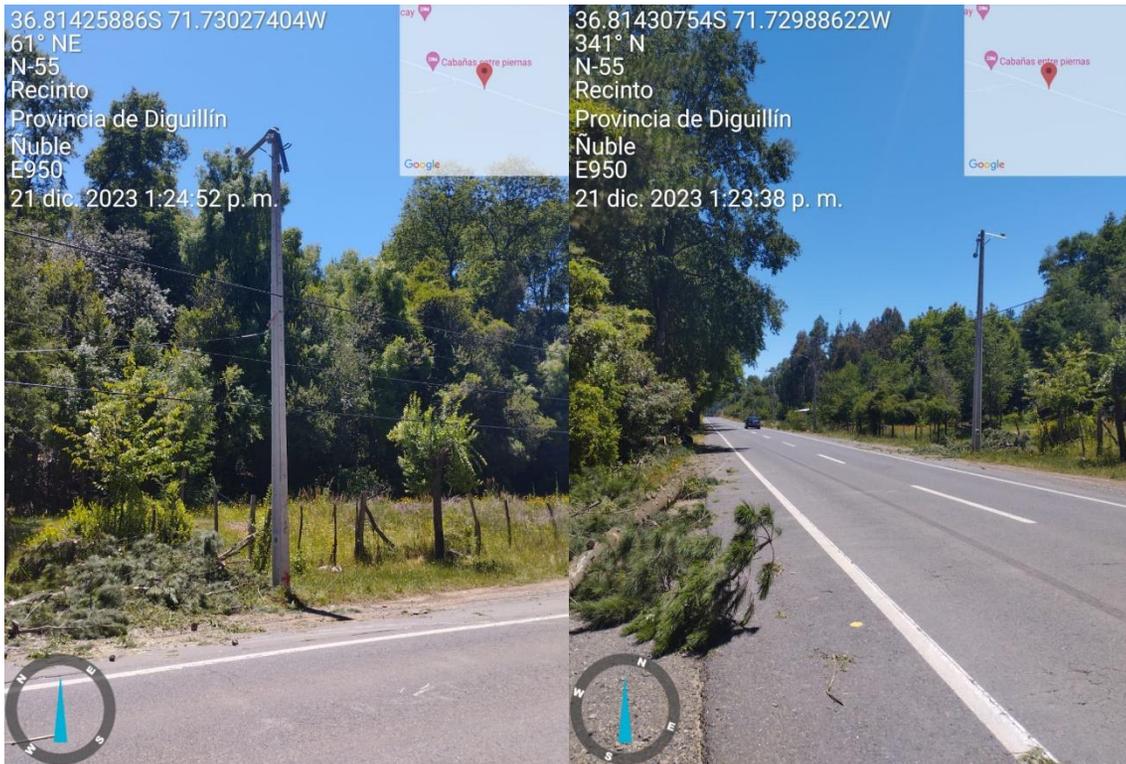
Anexo 1.

-Fenómeno Físico: Volteo de terceros afecta LAT cortando fase central.

-Elemento: conductor cortado fase central.

Se adjunta evidencia fotográfica

- Reparación de LT para normalizar el servicio en SSEE Recinto.

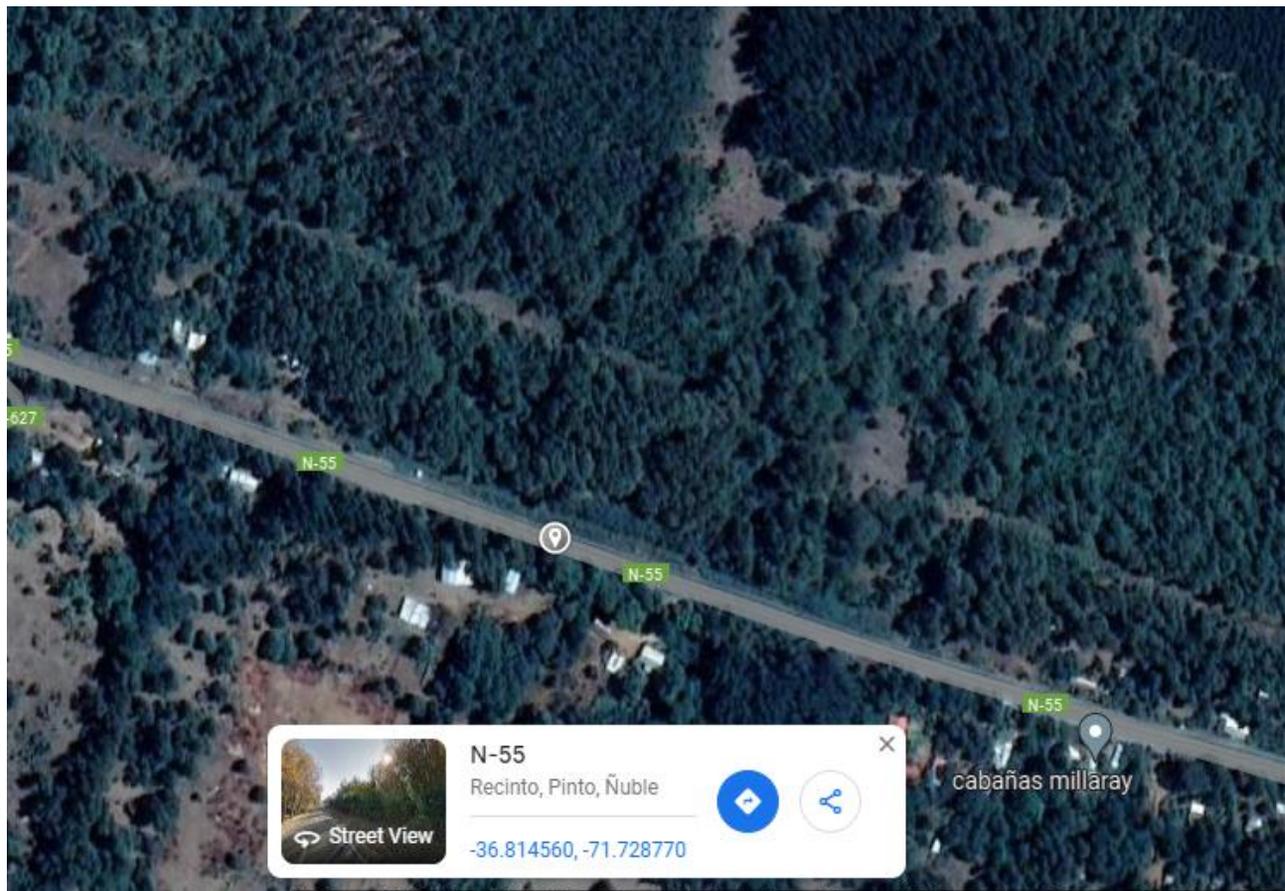
Geolocalización de falla

Punto de falla en ruta N – 55 – Km 42. Sector El Chacay.
