Estudio para análisis de falla EAF 123/2024

“Desconexión forzada del transformador N°1 110/23 kV de S/E Minera Maricunga”

Fecha de Emisión: 19-04-2024

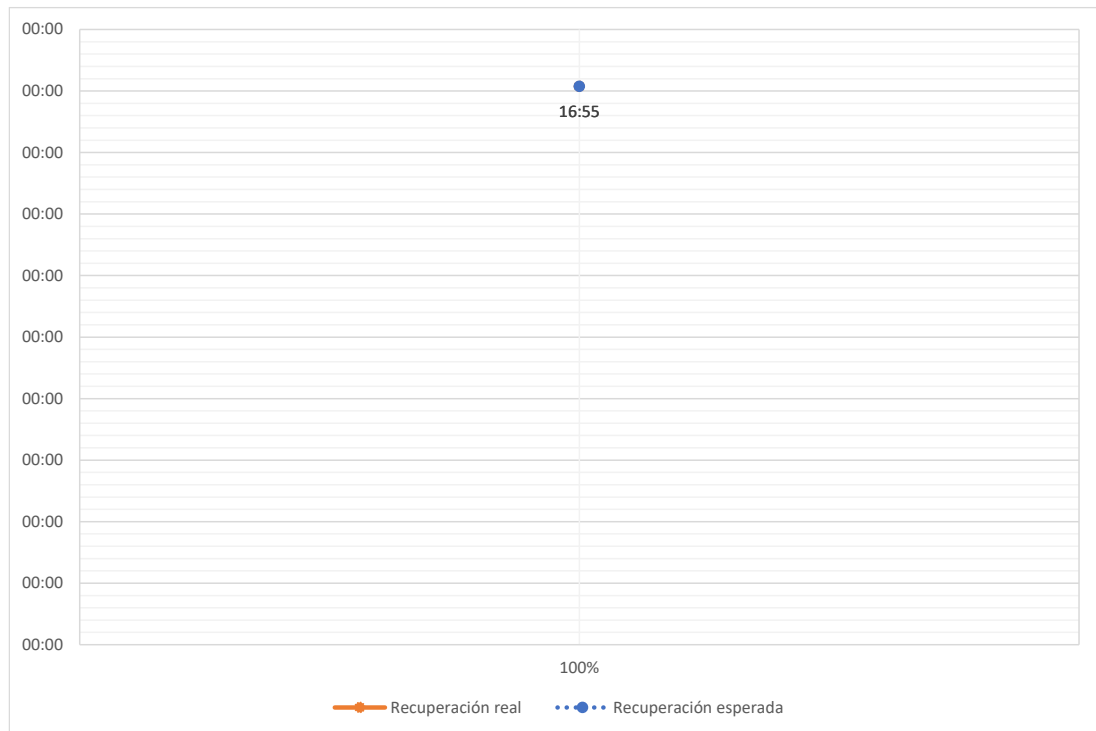
- Curva de recuperación esperada v/s recuperación real.

No se aprecian diferencias entre el horario de recuperación real respecto del horario de disponibilidad de la barra primaria respectiva.
