## Estudio para análisis de falla EAF 131/2024

### “Apertura automática de los interruptores 52JT2 y 52G2 de S/E Central Mampil”

Fecha de Emisión: 23-04-2024

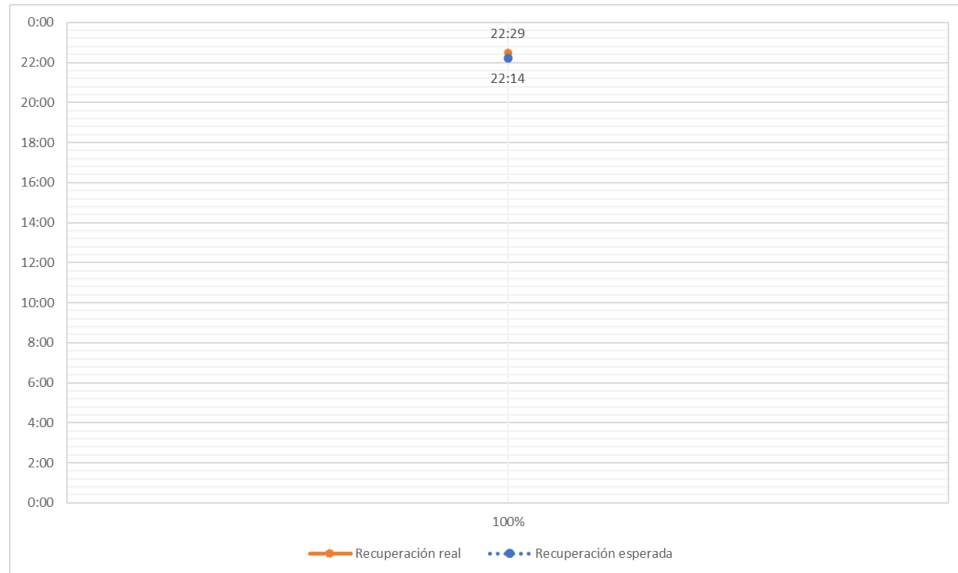
- Curva de recuperación esperada v/s recuperación real.

No se observan diferencias significativas entre el horario de recuperación real y el horario de disponibilidad de la barra primaria para recuperar consumos.

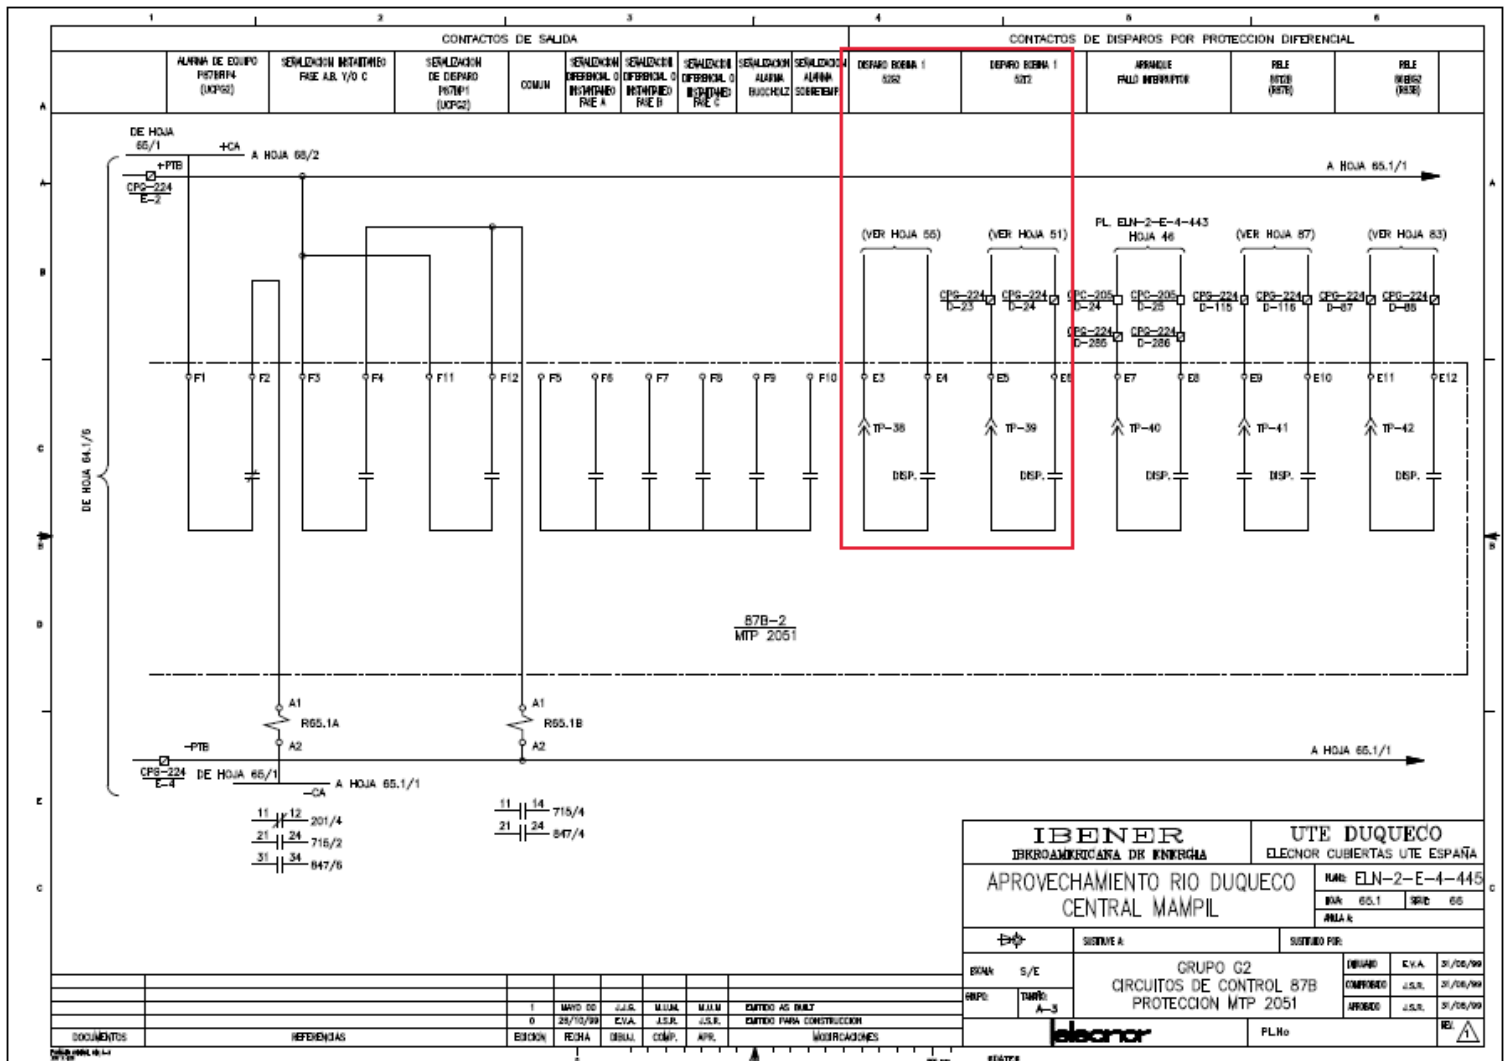
## 2. Actuación de protección diferencial 87T2

Se realiza revisión de nuestras protecciones eléctricas, se identifica operación de protección diferencial de transformador T2 por “Corriente temporizada de fases (PHASE TOC1 Case 3)” provocando apertura de interruptor de Transformador 52JT2 dejando fuera de servicio alimentador 52ETU2-1 de Coopelan.

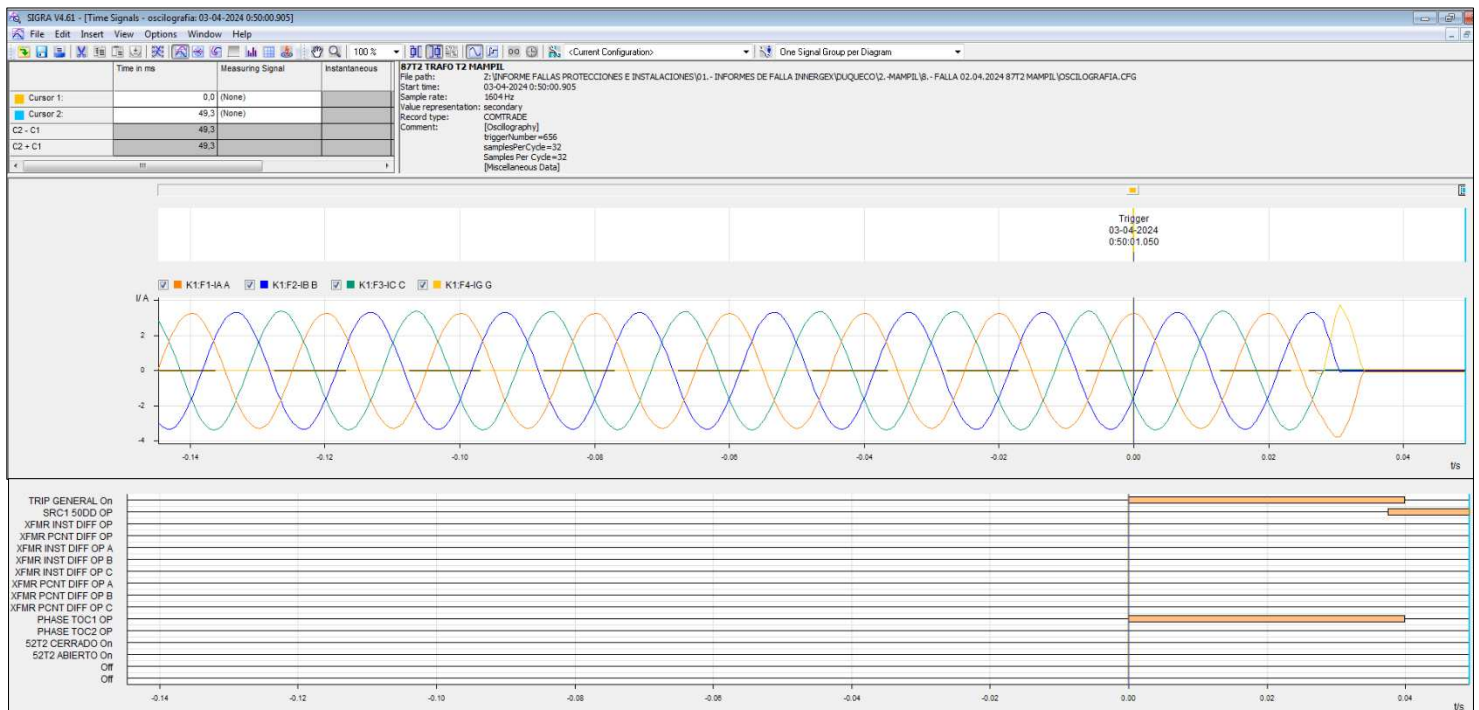
OSCILOGRAFÍA DE PROTECCIÓN 87T2 MAMPIL.

Esta apertura se debe a error de razón de transformación del TT/CC del lado Primario del transformador (220kV) según ECAP **“2023-IT-03-RC\_ECAP\_Complejo\_Duqueco\_rev\_C”** aprobado en PGP bajo el NUP 4427 MNR Reemplazo (87L) esquema diferencial de Línea 220kV Peuchén Mampil, donde se considero para el cálculo de la función de sobrecorriente de fases una razón del TT/CC del lado de 220kV de 200/5 (A) y un Pickup de 0,47 pu. donde la corriente de pickup en amperes primarios debió ser 94 (A) equivalente a 120% de la corriente noimnal. La Razón de los TT/CC es de 100/5 (A) correspondiente a los transformadores de Central Mampil, debido a esto al subir la generación a 19,8 MW la corriente de carga llego a 61,44 (A) primarios sobrepasando la corriente de Pickup de 47 (A) primarios y operando según curva.

Se corrige ajuste de pickup de 0,47 pu. a 0,94 pu. Según la razón de transformación del TT/CC del lado primario del Transformador N°2 de 100/5 (A), luego se sube carga sobre los 22 MW, en paralelo se revisan eventos y corriente de carga de protección, quedando ajuste sin observaciones.

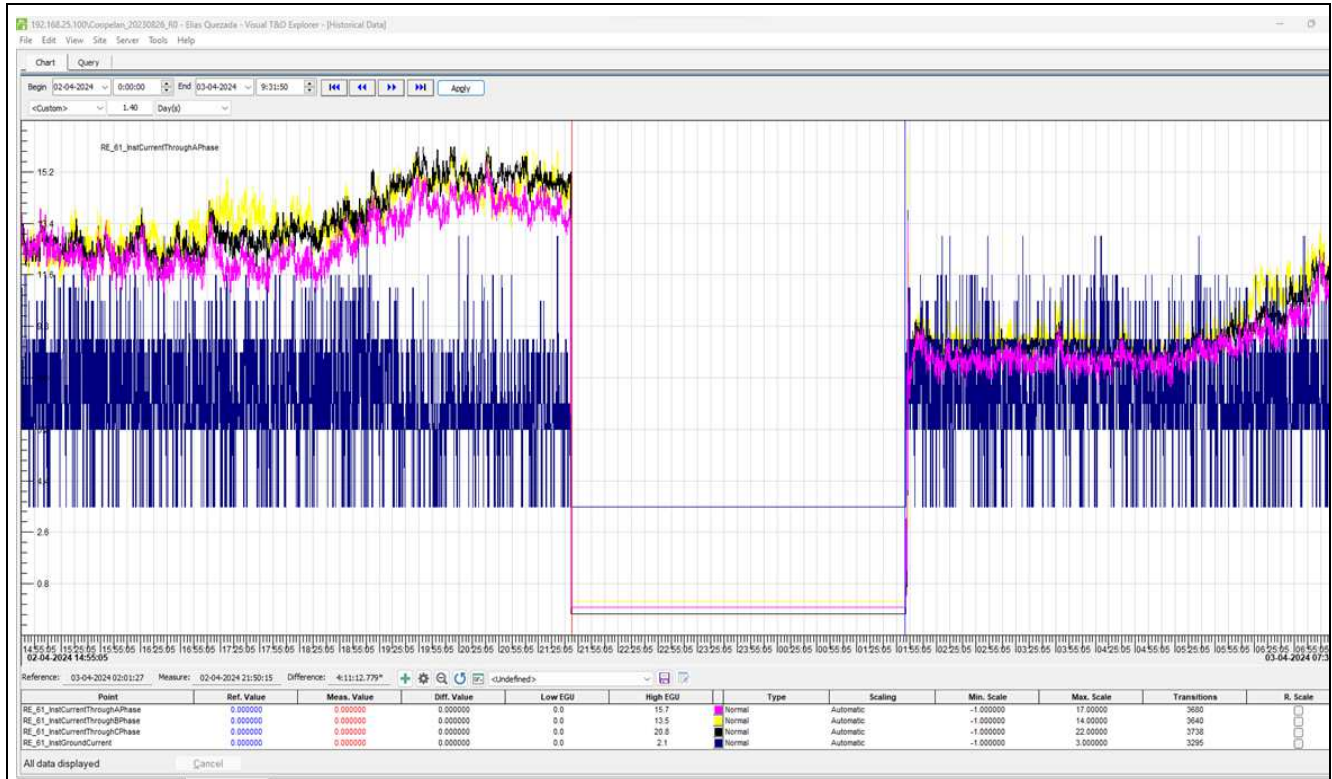
**NOTA:** Se evidencia pérdida de tensión y carga desde la cabecera del reconector principal de la distribuidora, Alimentador 52E1 Mampil.

- Transferencia de carga a nivel de Distribución (normalización de clientes por bloques de carga).
