Estudio para análisis de falla EAF 133/2024

"Falla en el interruptor 52C2 de S/E Placilla"

Fecha de Emisión: 24-04-2024

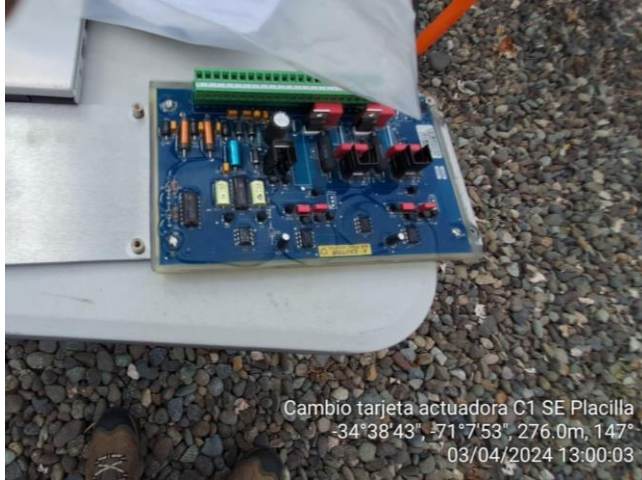
Debido a la apertura por protecciones del Interruptor 52C2 Cto. Peñuela de S/E Placilla, se da orden de cierre a este interruptor. Sin embargo, el equipo inmediatamente vuelve a abrir de manera forzada. En revisión realizada, se determina que esto es provocado por una falla en la tarjeta actuadora del equipo.

Cambio tarjeta actuadora C1 SE Placilla
-34°38'43", -71°7'53", 276.0m, 147°
03/04/2024 13:00:03

Figura 1.- La fotografía muestra la tarjeta actuadora usada en reemplazo a la tarjeta actuadora que provocaba la desconexión forzada del Cto. Peñuela paño C2 en SE placilla.

Se detecta operación indeseada de interruptor 52C2 SE Placilla, determinado una falla en la tarjeta actuadora del equipo, por lo que se procede a su reemplazo.

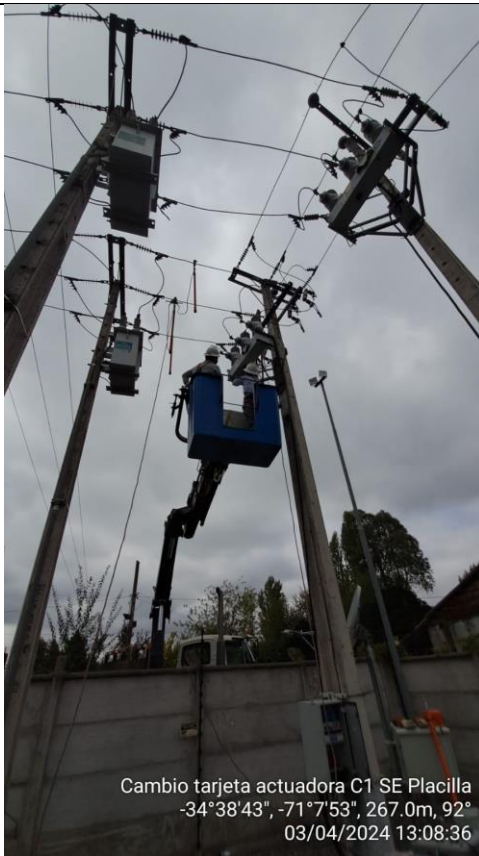
Cambio tarjeta actuadora C1 SE Placilla
-34°38'43", -71°7'53", 267.0m, 92°
03/04/2024 13:08:36

Figura 2.- La fotografía muestra los trabajos asociados al reemplazo de la tarjeta actuadora del 52C2 asociado al Cto. Peñuela, debido a las operaciones indeseadas del interruptor.

Se inspecciona el interruptor 52C2, determinado una falla en la tarjeta actuadora del equipo, por lo que se procede a su reemplazo.
