## Estudio para análisis de falla EAF 135/2024

### "Apertura automática del interruptor 52JL2 de S/E Central Mampil"

Fecha de Emisión: 25-04-2024

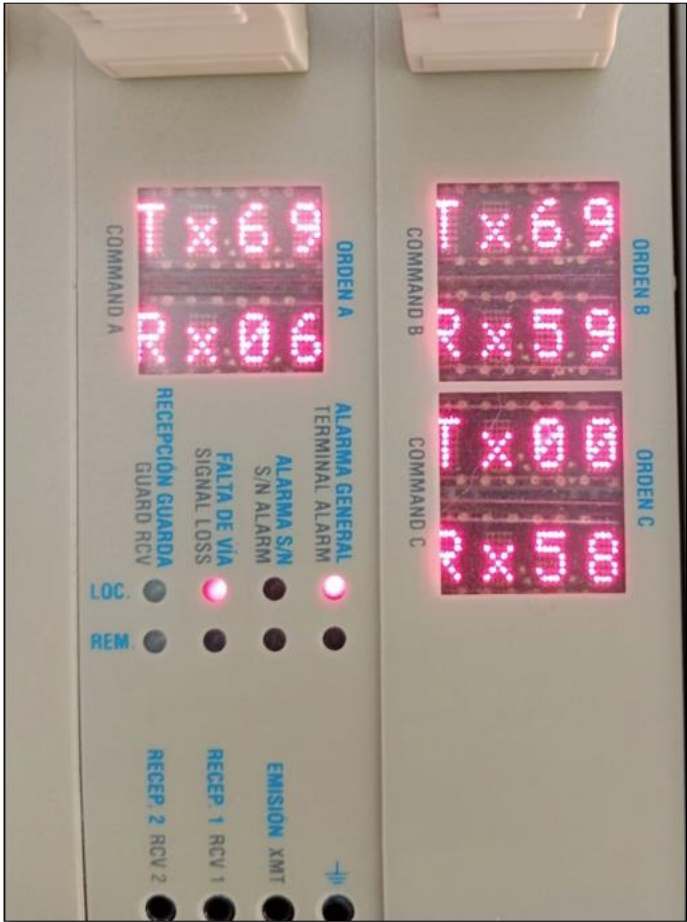
Teleprotección extremo S/E Mampil.

lado de la S/E Mampil, se procede a solicitar a Celeo redes contadores de Teleprotección del extremo de Rucue, no habiendo incrementación en los envíos de los canales antes mencionados, que son espejo de los configurados en S/E Mampil.

Con esta información se procede a bloquear Teleprotección del extremo de Mampil mediante Bornes seccionables de envío y recepción de señales, como también a bloquear mediante llave local el equipo de Teleprotección.

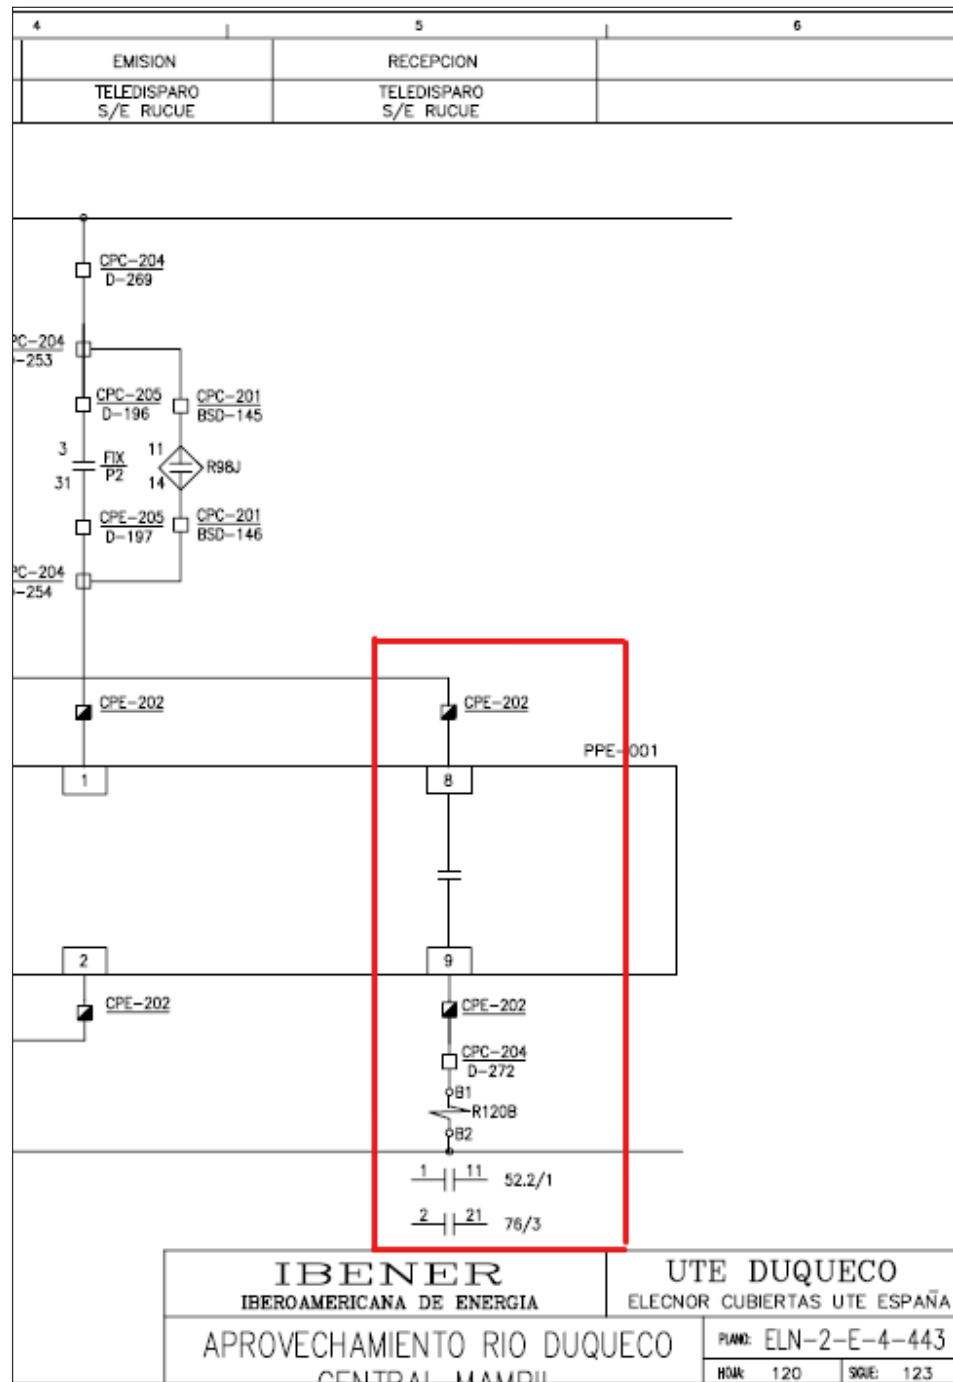
**Teleprotección S/E Mampil Línea 220kV Mampil Rucue.**

Al recibir una recepción en el canal C (TDD) este paso directamente hacia la bobina de apertura N°2 del 52JL2, abriendo la línea 220kV Mampil Rucue en el extremo de Mampil, la lógica cableada de recepción

de 85D, opera sobre un relé auxiliar designado como **R120B**, que la bobina está alambrada desde la señal de Rx de 85D desde Rucue, como se muestra a continuación en extracto de plano ELN-2-E-4-443 hoja 120.

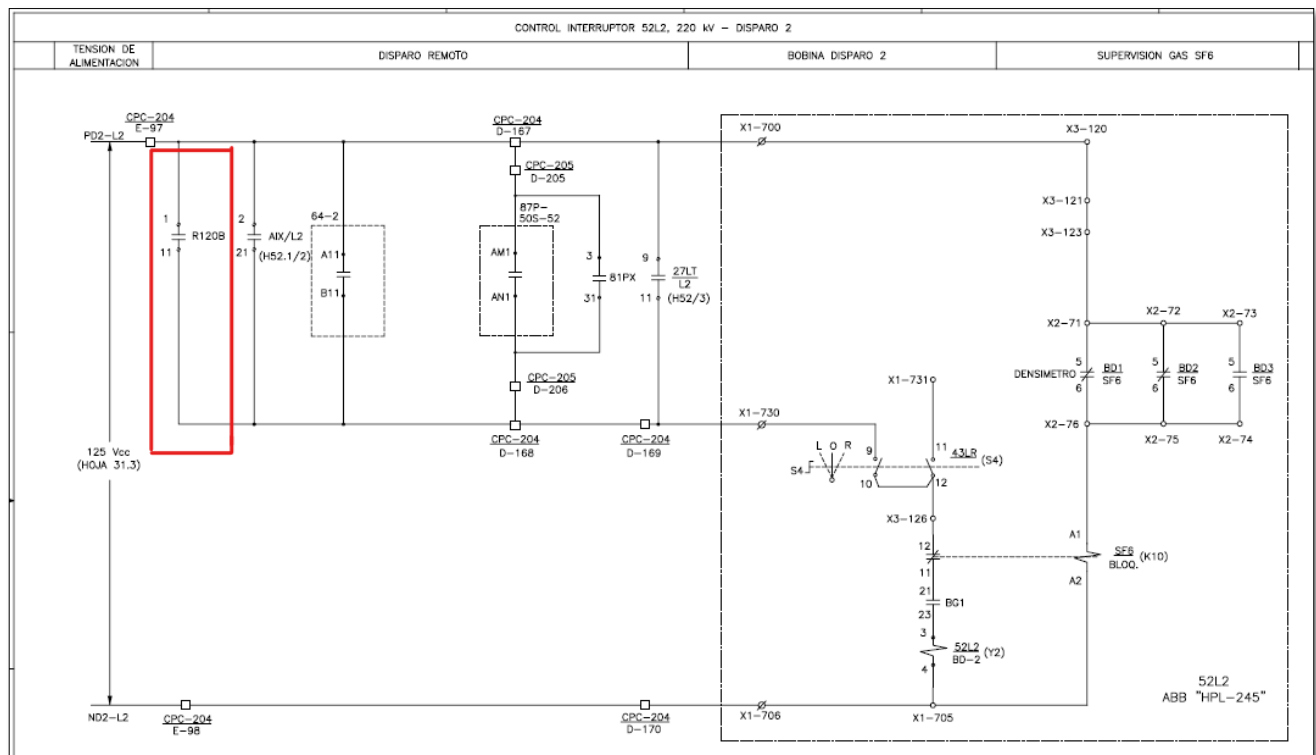
**Circuito apertura N°2 52JL2 S/E Mampil.**

El **contacto 1-11** del relé auxiliar **R120B**, va a el plano ELN-2-E-4-443 hoja 52.2, circuito de apertura N°2 interruptor 52JL2 de S/E Mampil, que finalmente es el que recibe la señal de apertura desde Rucue y posteriormente energizo la bobina del relé auxiliar **R120B** y este cerro el **contacto 1-11** abriendo el interruptor del lado Mampil de la línea 220kV Mampil Rucue. A continuación, se presenta imagen de plano de circuito de apertura N°2.

En conclusión, las protecciones de la Línea 220kV Mampil Rucue en S/E Mampil, no abren el interruptor 52JL2, debido a que no hubo una perturbación por falla en la línea y la apertura del 52JL2 se produjo raíz a anomalía en la Teleprotección del extremo de S/E Mampil que cerro los contactos de recepción de desenganche directo sin haber una Transmisión real del extremo de S/E Rucue.

Revisión de enlace y equipos de tele protecciones con especialista en telecomunicaciones, posteriormente evaluar el reemplazo del equipo en ambos extremos.

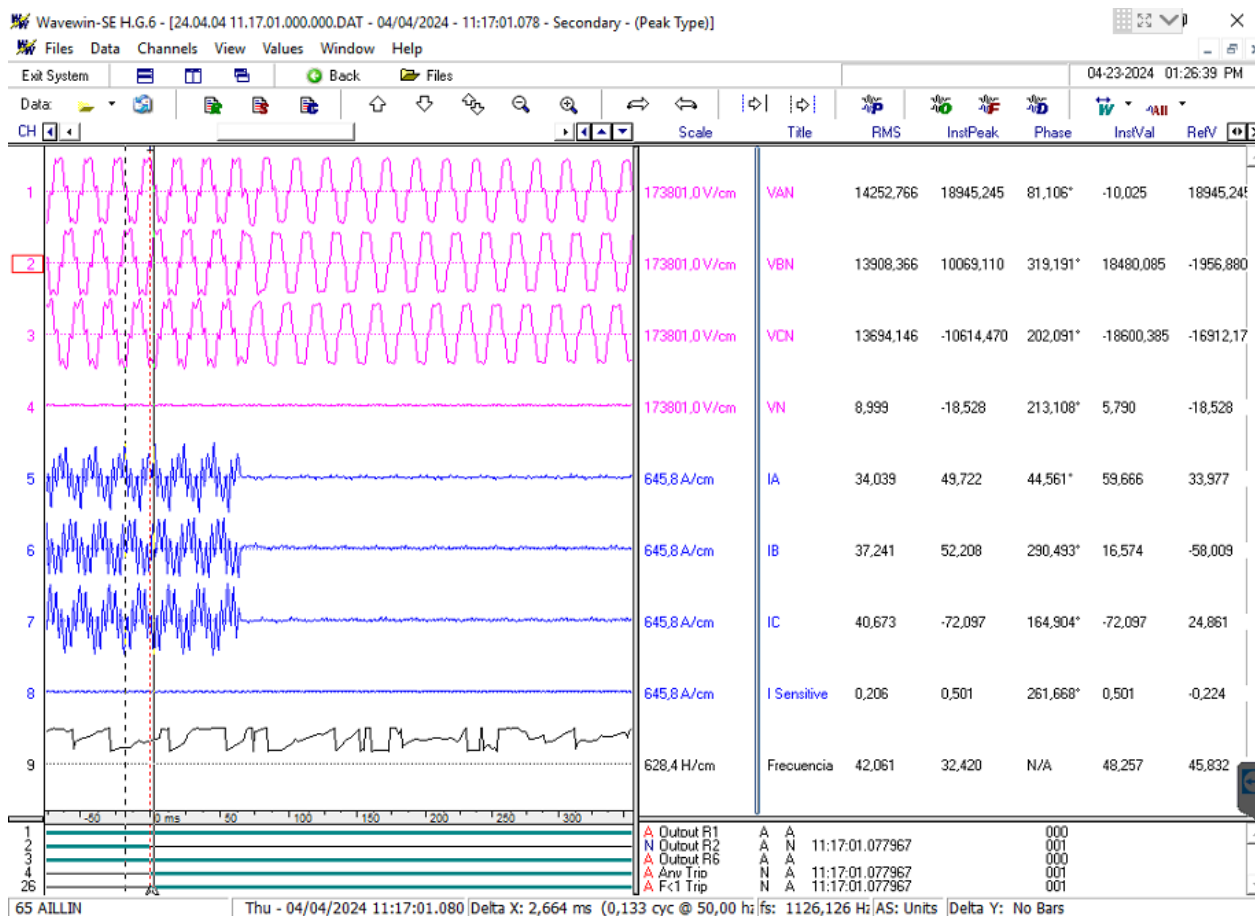
**Figura 2.-** Oscilografía MICOM P341 - Central Aillin

Fault Alarms2: 00000000  
Fault Time: Thursday 04 April 2024 11:17:01.078  
Active Group: 1  
System Frequency: 46.96 Hz  
Fault Duration: 1.056 s  
CB Operate Time: 1.051 s  
Relay Trip Time: 0 s  
IA: 22.97 A  
IB: 20.91 A  
IC: 26.37 A  
VAB: 23.40kV  
VBC: 23.41kV  
VCA: 23.18kV  
VAN: 13.43kV  
VBN: 13.56kV  
VCN: 13.42kV  
VN1 Measured: 0 V  
VN Derived: 0 V  
IN Derived: 0 A  
I Sensitive: 0 A  
I2: 3.407 A  
V2: 88.49 V  
3 Phase Watts: 766.3kW  
3 Phase VAr: 544.3kVAr  
3Ph Power Factor: 810.1e-3  
Aph Sen Watts : -344.4W  
Evt Unique Id: 23529

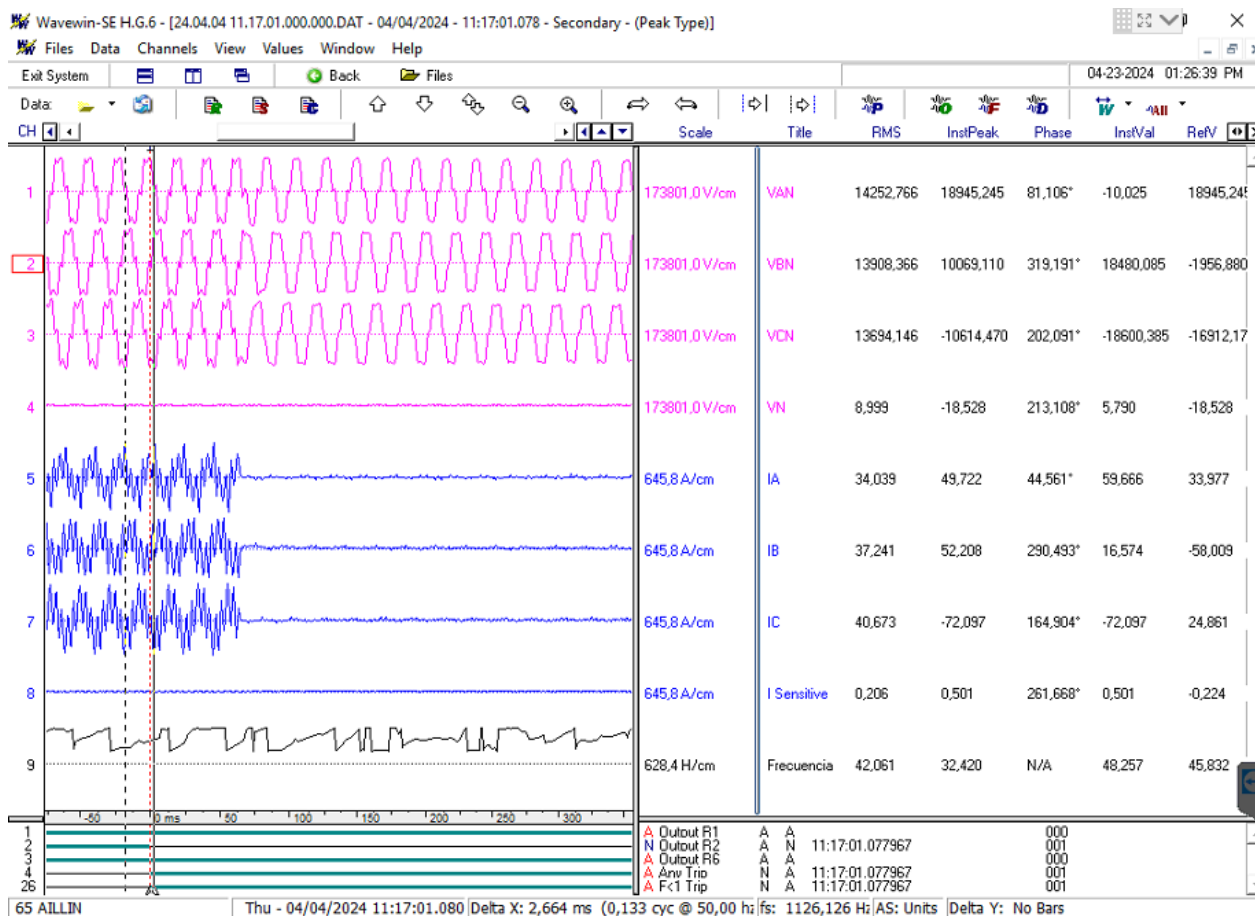
**Figura 2.-** Oscilografía MICOM P341 - Central Aillin

Fault Alarms2: 00000000  
Fault Time: Thursday 04 April 2024 11:17:01.078  
Active Group: 1  
System Frequency: 46.96 Hz  
Fault Duration: 1.056 s  
CB Operate Time: 1.051 s  
Relay Trip Time: 0 s  
IA: 22.97 A  
IB: 20.91 A  
IC: 26.37 A  
VAB: 23.40kV  
VBC: 23.41kV  
VCA: 23.18kV  
VAN: 13.43kV  
VBN: 13.56kV  
VCN: 13.42kV  
VN1 Measured: 0 V  
VN Derived: 0 V  
IN Derived: 0 A  
I Sensitive: 0 A  
I2: 3.407 A  
V2: 88.49 V  
3 Phase Watts: 766.3kW  
3 Phase VAr: 544.3kVAr  
3Ph Power Factor: 810.1e-3  
Aph Sen Watts : -344.4W  
Evt Unique Id: 23529

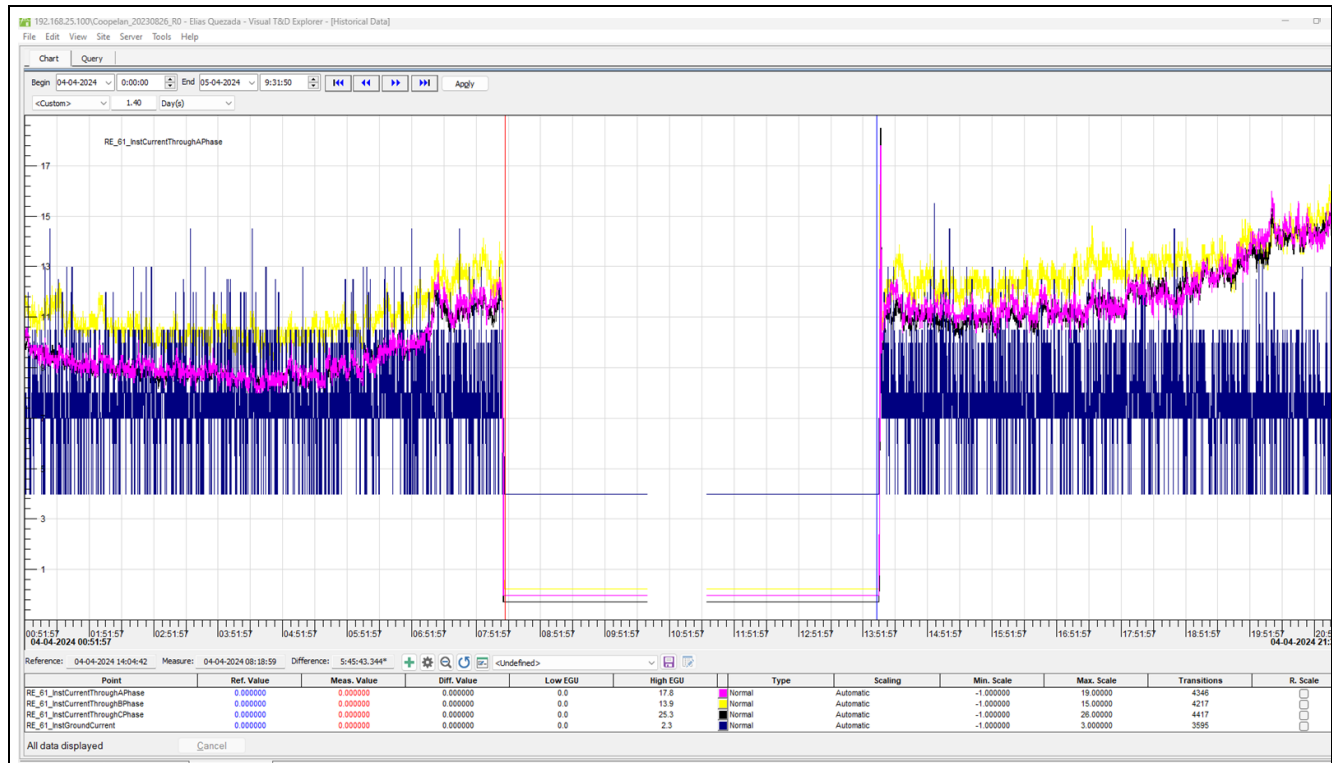
**NOTA:** Se evidencia pérdida de tensión y carga desde la cabecera del reconectador principal de la distribuidora, Alimentador 52E1 Mampil.

- Transferencia de carga a nivel de Distribución (normalización de clientes por bloques de carga).
