# AUDITORÍA TÉCNICA A LOS SISTEMAS DE CONTROL Y DE PROTECCIONES ELÉCTRICAS S/E MEJILLONES 220/23/13,2 [KV]

# **INFORME FINAL**

**Cliente:** ENGIE Energía Chile S.A.

**Elaboró:** ENSAUT LTDA.

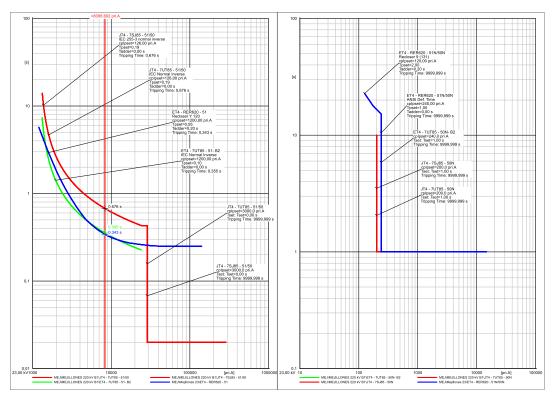
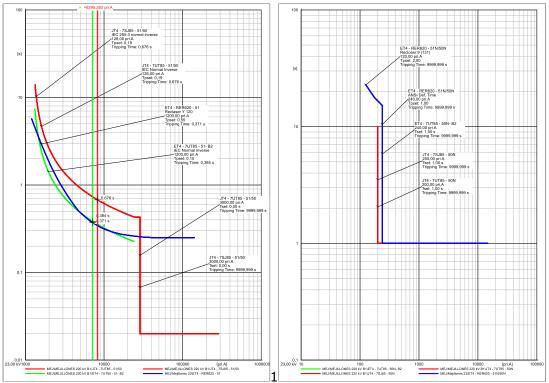
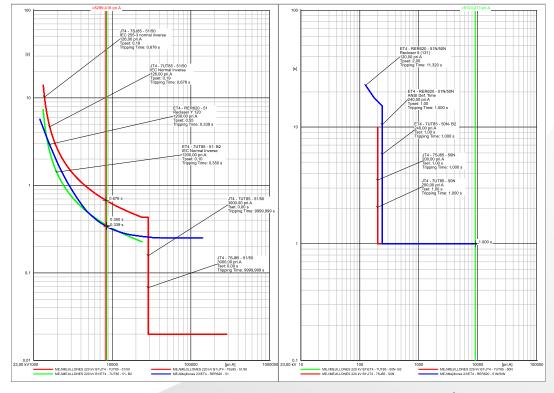
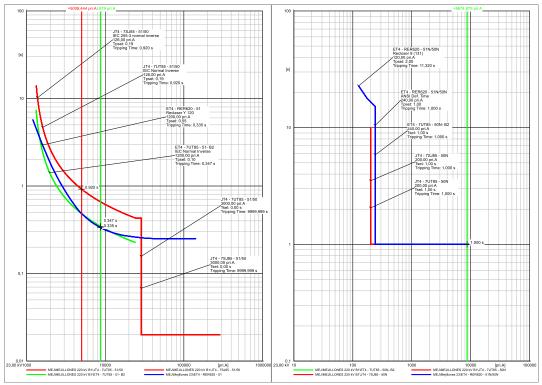
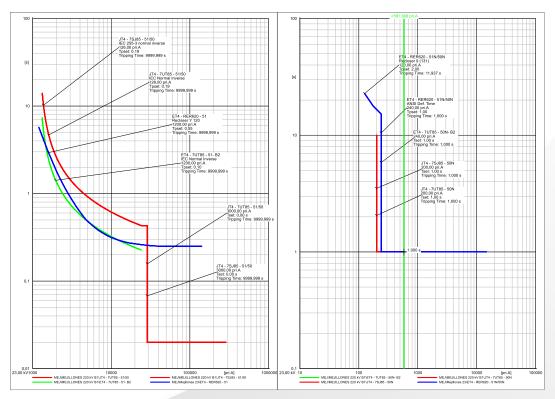
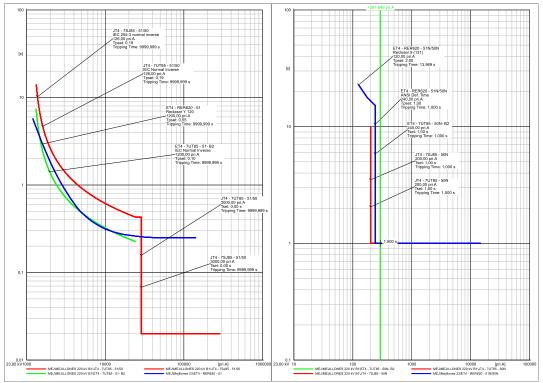
Figura 6-10 Figuras de sobrecorriente de fase y residual, falla monofásica 50 [Ohm]

- 2. Se observa en Tabla 6-5 que, para una falla franca en la barra de media tensión de S/E Mejillones, se produce un despeje en un tiempo inferior a 400 [ms] por la operación de la protección ubicada en el paño ET4 (Mayor detalle en ítem 6.1.2), por lo que se cumple con el Art. 3-24, literal b) numeral III de la NTSyCS. Por otro lado, ante fallas monofásicas con impedancia existe operación del equipo dispuesto en el paño ET4, por lo tanto, no se afecta la sensibilidad del sistema de protecciones.

- 3. Además, ante una falla monofásica a tierra con impedancia de 25  $[\Omega]$  y 50  $[\Omega]$ , el despeje se realiza a los 1 [s] tanto por el paño ET4 como para JT4. Lo anterior, compromete la selectividad del sistema de protecciones de la subestación.

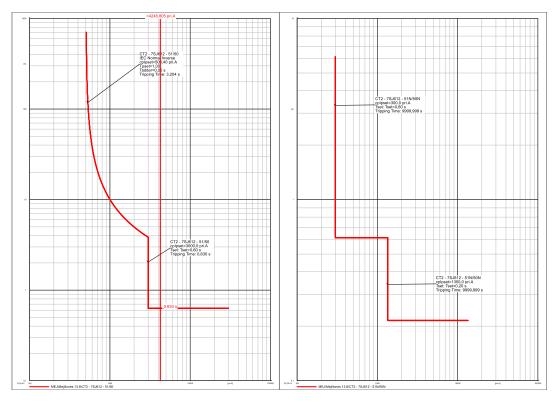
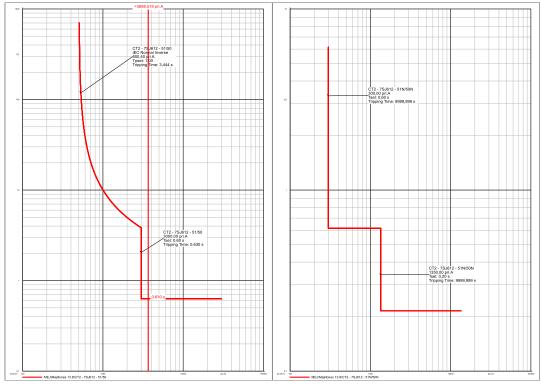
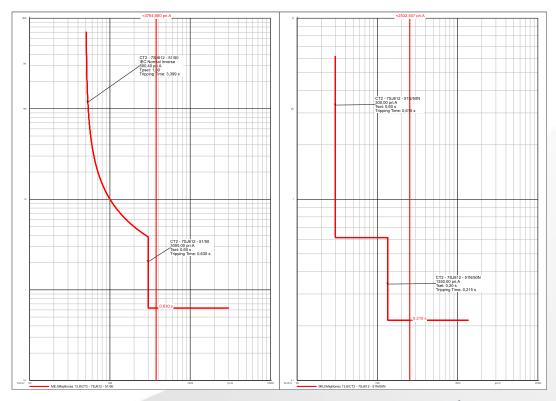
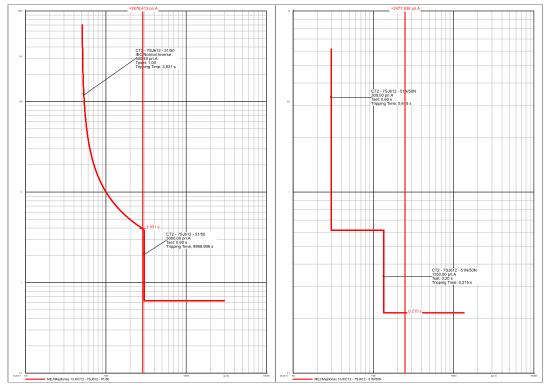
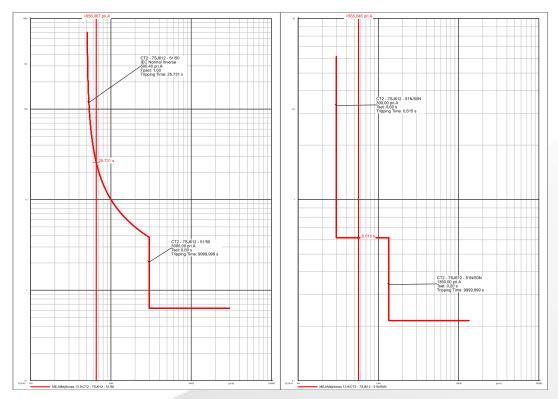
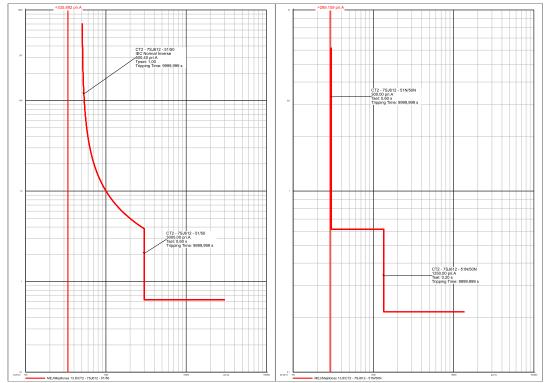
Figura 6-18 Figuras de sobrecorriente de fase y residual, falla monofásica 50 [Ohm]

3. No se registra operación del interruptor asociado al paño CT2 ante falla monofásica con impedancia de 50  $[\Omega]$  en la barra de media tensión de 23 [kV]. Esto compromete la sensibilidad del sistema de protecciones.
