AUDITORÍA TÉCNICA A LOS SISTEMAS DE CONTROL Y DE PROTECCIONES ELÉCTRICAS

S/E POZO ALMONTE 24/13,8 [KV]

INFORME FINAL

Cliente: ENGIE
Energía Chile S.A.

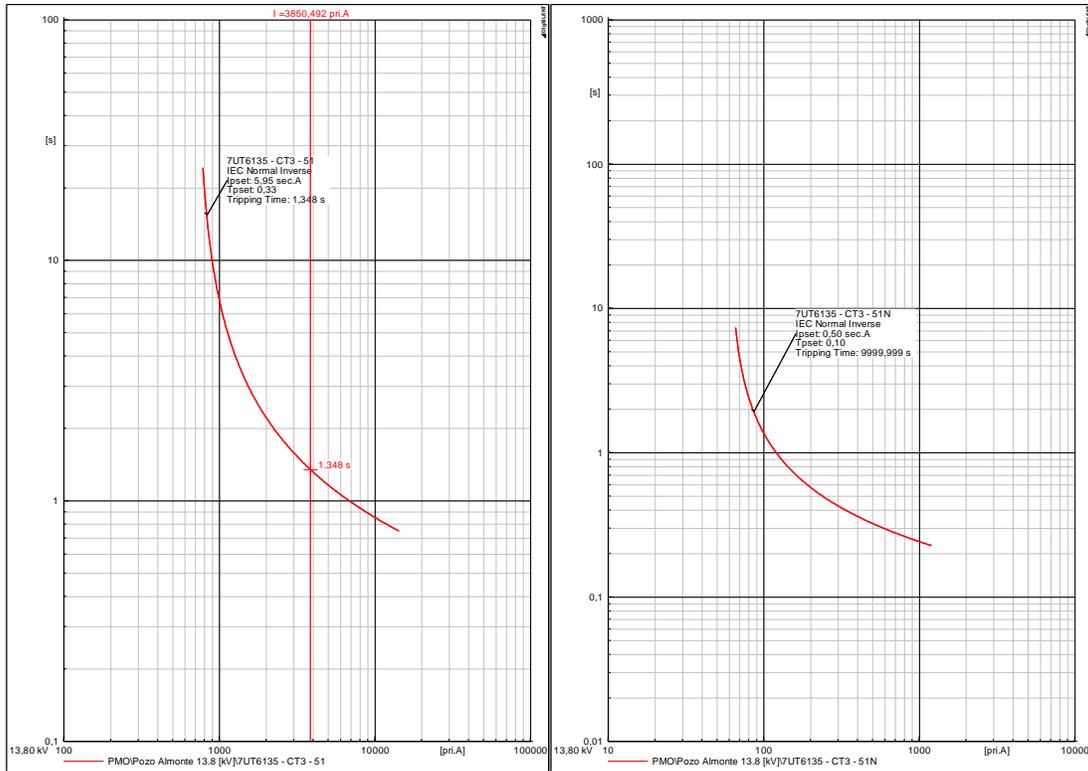
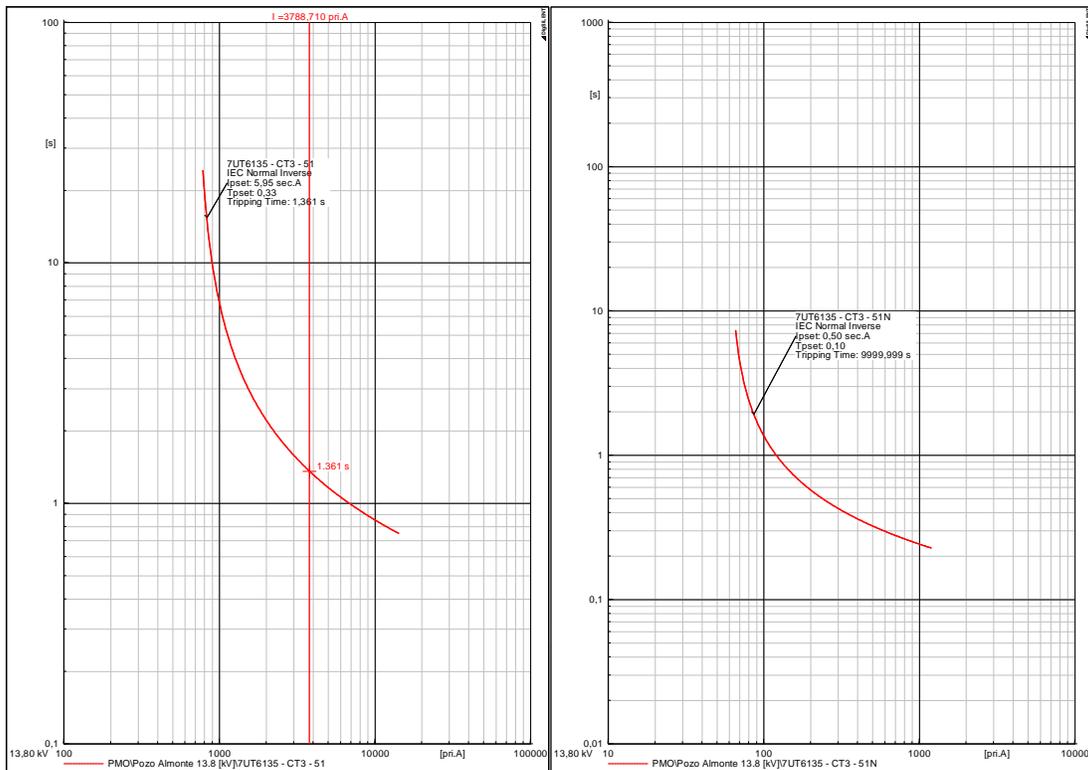
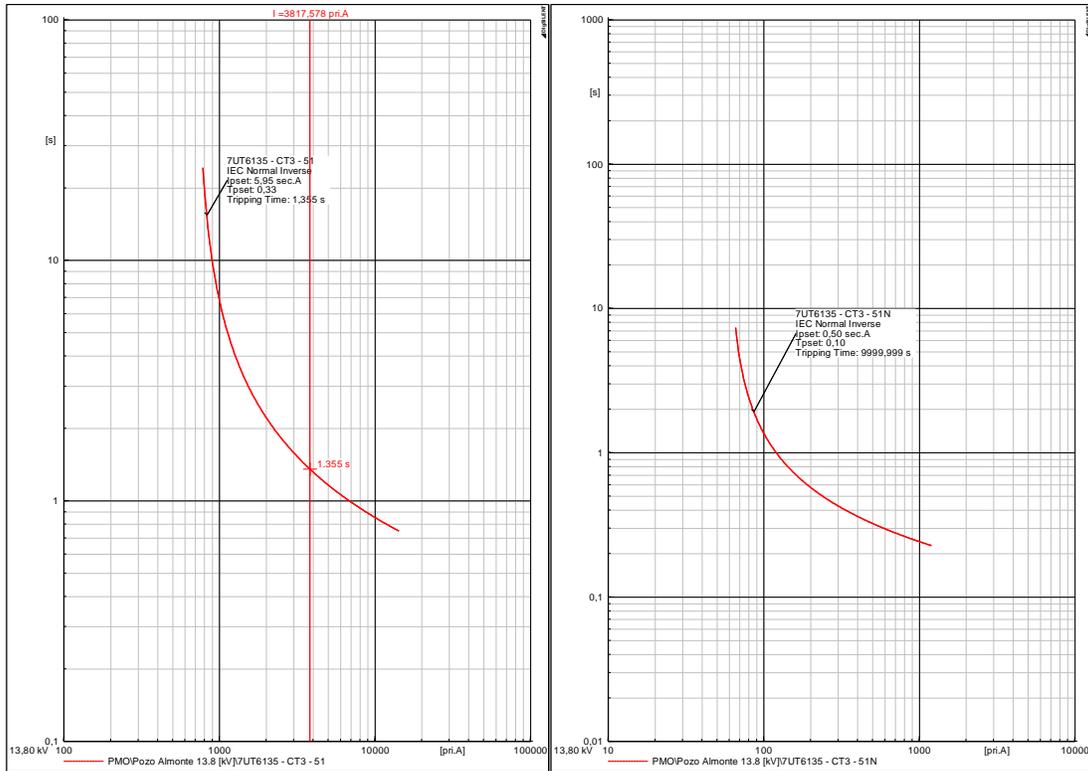
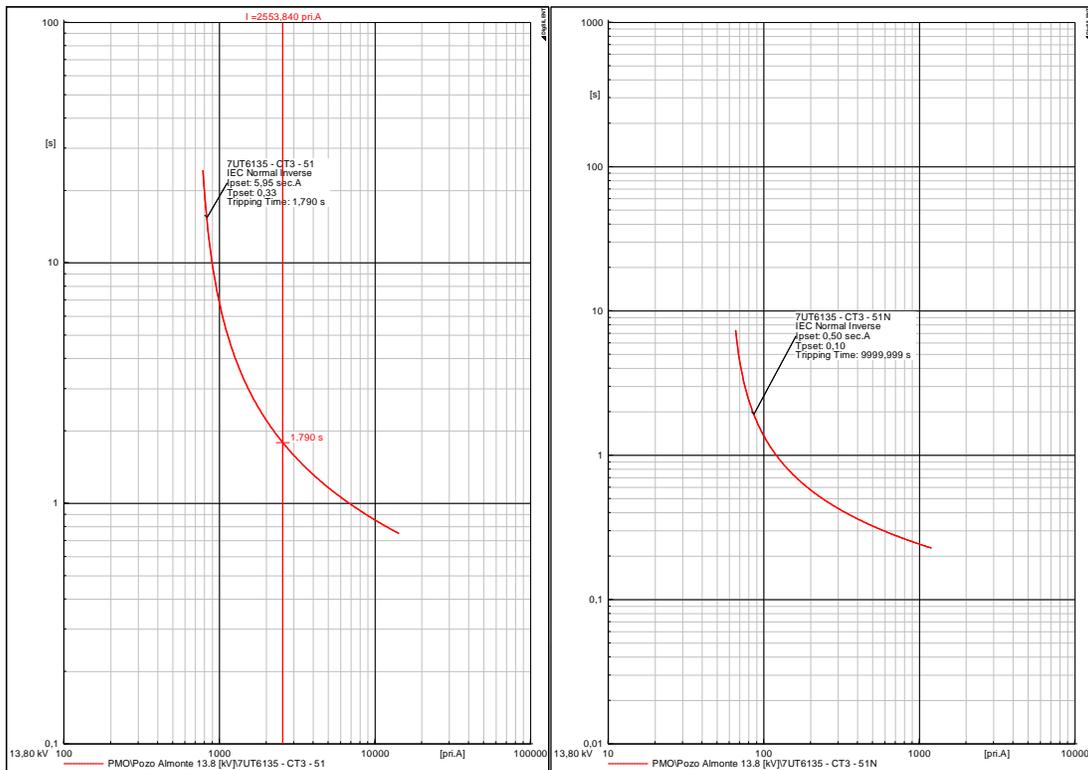
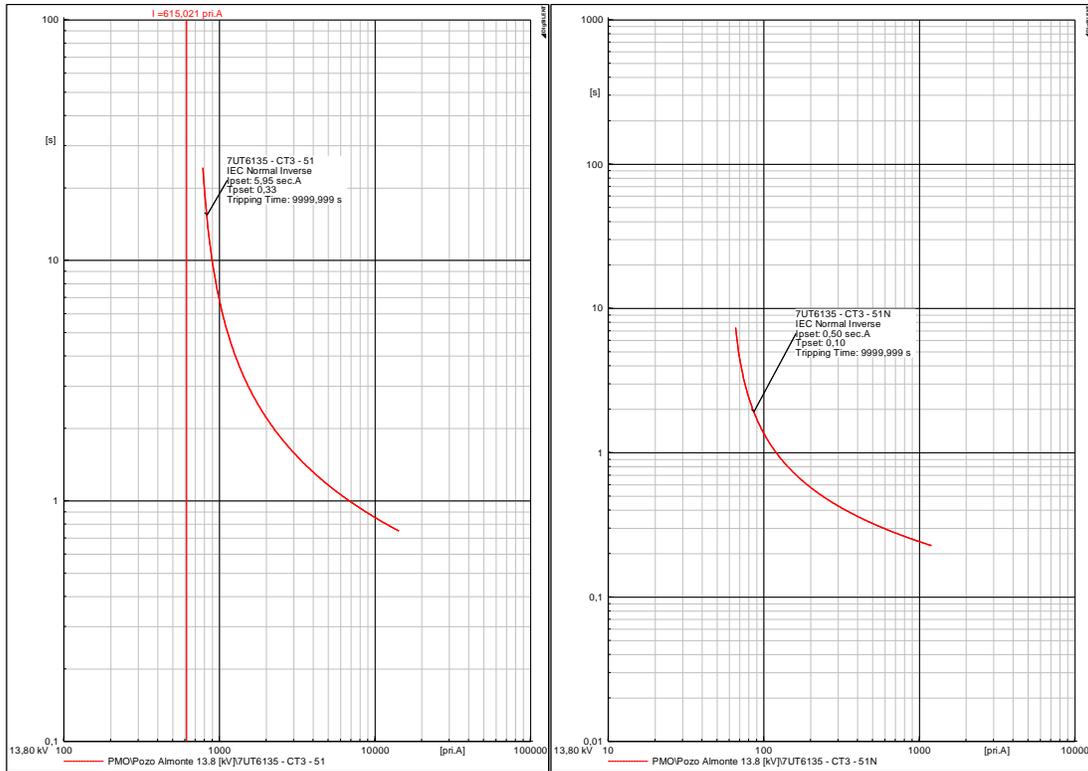
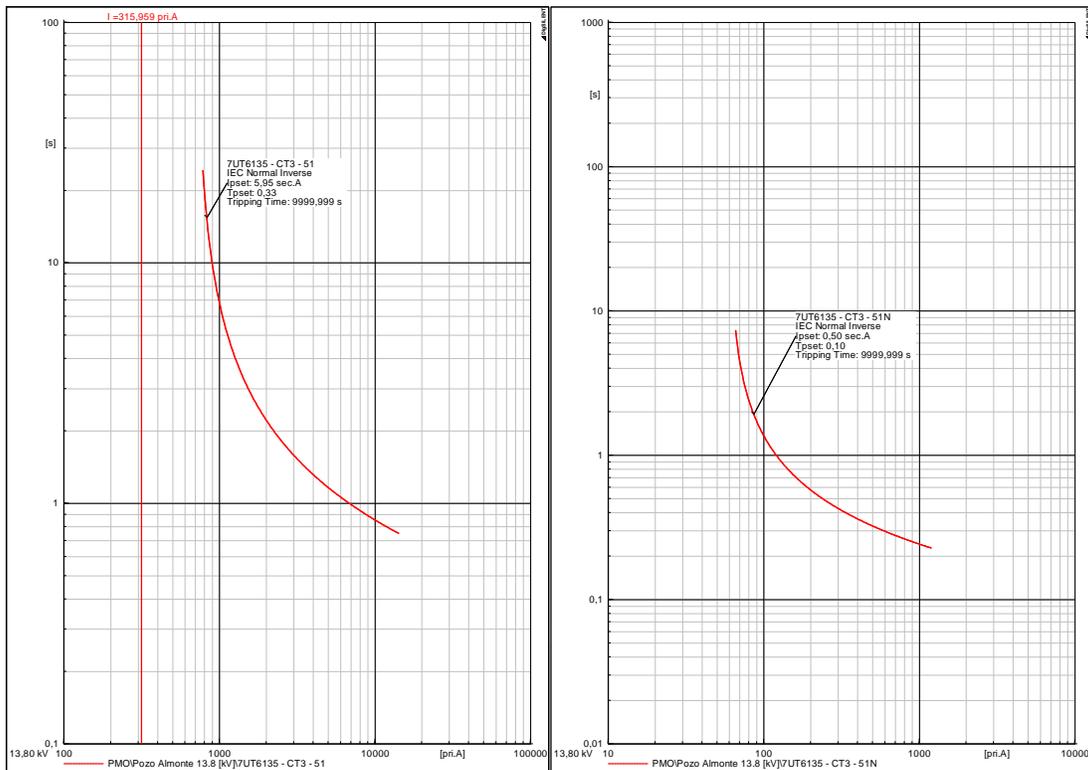
- Se observa que para fallas en la barra de media tensión de 23[kV] de la subestación, el tiempo de despeje de estas es superior a 400[ms], por lo que no se cumple con lo exigido en el Art. 3-24 literal b), numeral III de la NTSyCS.

- Ante fallas monofásicas con impedancia de 25 [Ω] y 50 [Ω] en barra de media tensión de 23 [kV], no hay operación de la protección asociada al paño CT3. Esto compromete la sensibilidad del sistema de protecciones.

Se sugiere analizar y definir nuevos ajustes que permitan acotar el tiempo de despeje de fallas en la barra de media tensión de 23[kV] de la subestación Pozo Almonte, a través de un estudio de ajustes de protecciones.
