## Estudio para análisis de falla EAF 532/2024

“Falla en el cierre del interruptor 52C3 de S/E San Francisco de Mostazal”

Fecha de Emisión: 25-11-2024

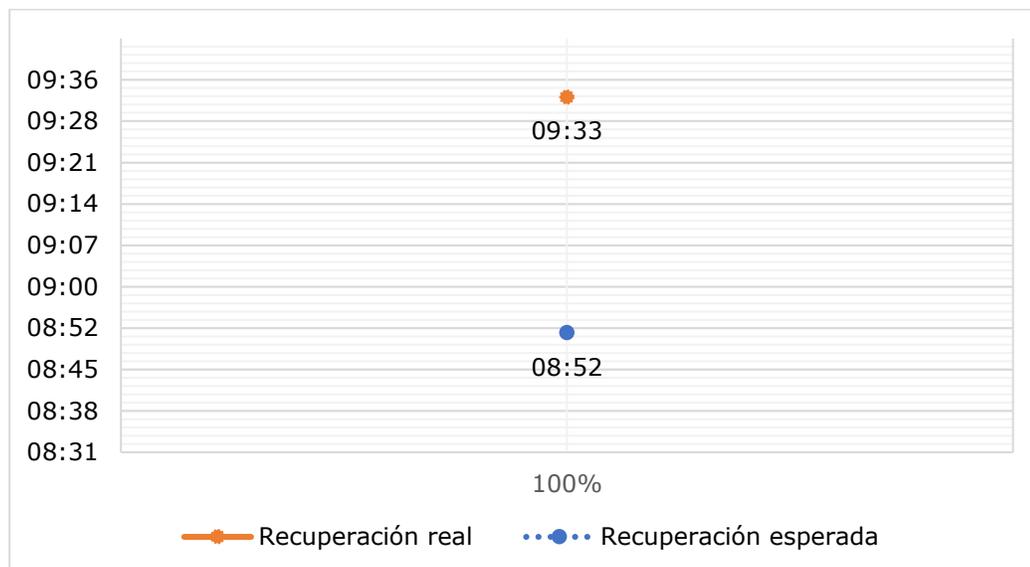
Se aprecia diferencia significativa entre el horario de recuperación real y recuperación esperada del consumo afectado en el alimentador Santa Blanca de S/E San Francisco de Mostazal.

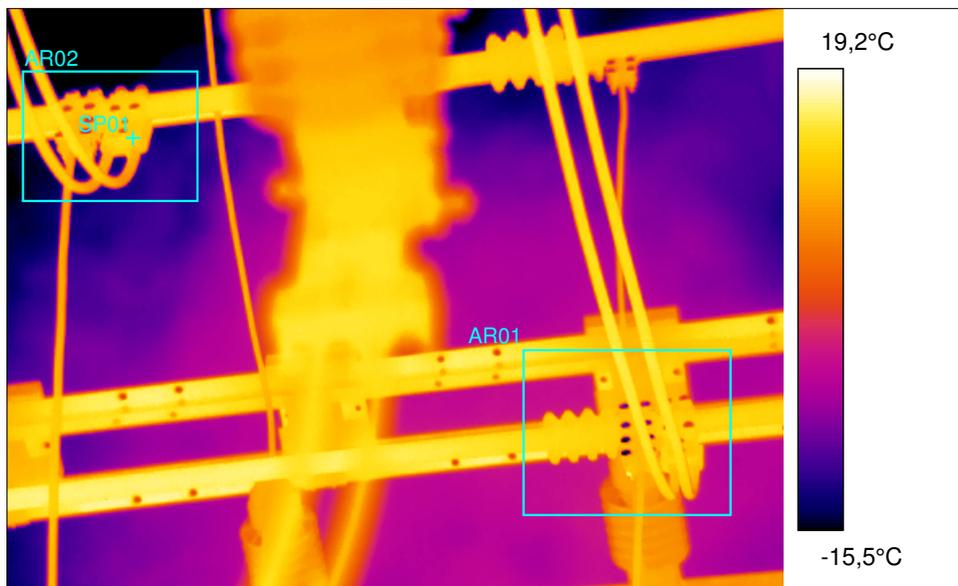
<b>PRIORIDAD</b>
<b>4.</b>
<b>Diferencia de Temperatura °C</b>
<b>1,41 °C</b>

<b>Tabla de Temperaturas</b>	
AR01	11,3°C
AR02	10,7°C
-	-
-	-
-	-
-	-
-	-
SP01	9,9°C

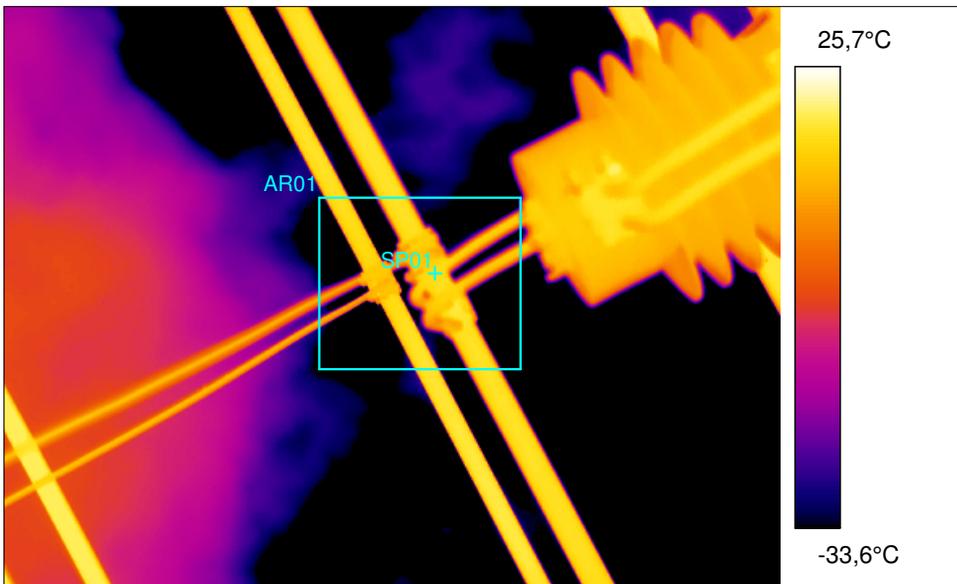
<b>PRIORIDAD</b>
4.
<b>Diferencia de Temperatura °C</b>
0,85 °C

Tabla de Temperaturas	
AR01	9,8°C
-	-
-	-
-	-
-	-
-	-
-	-
-	-
SP01	8,9°C

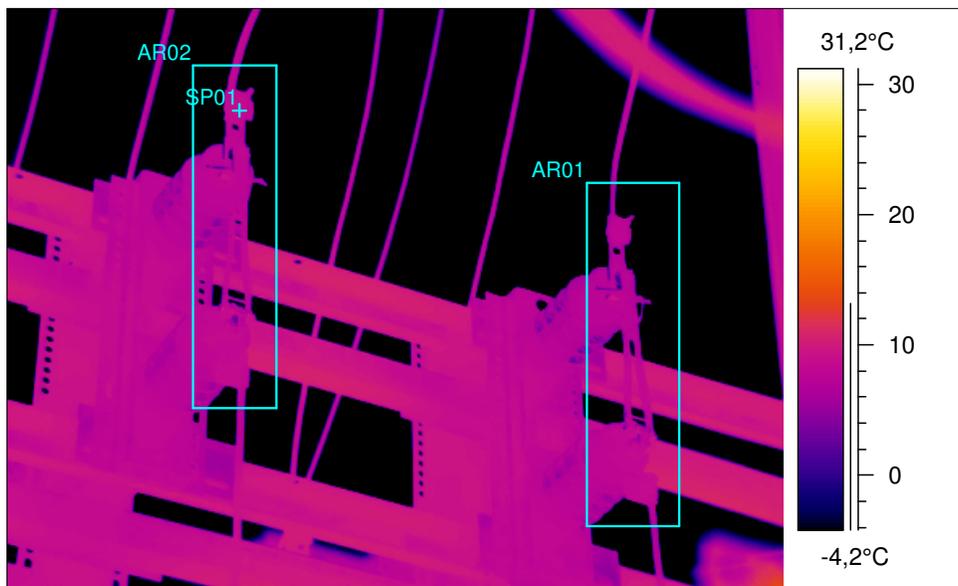
4.
Diferencia de Temperatura °C
2,30 °C

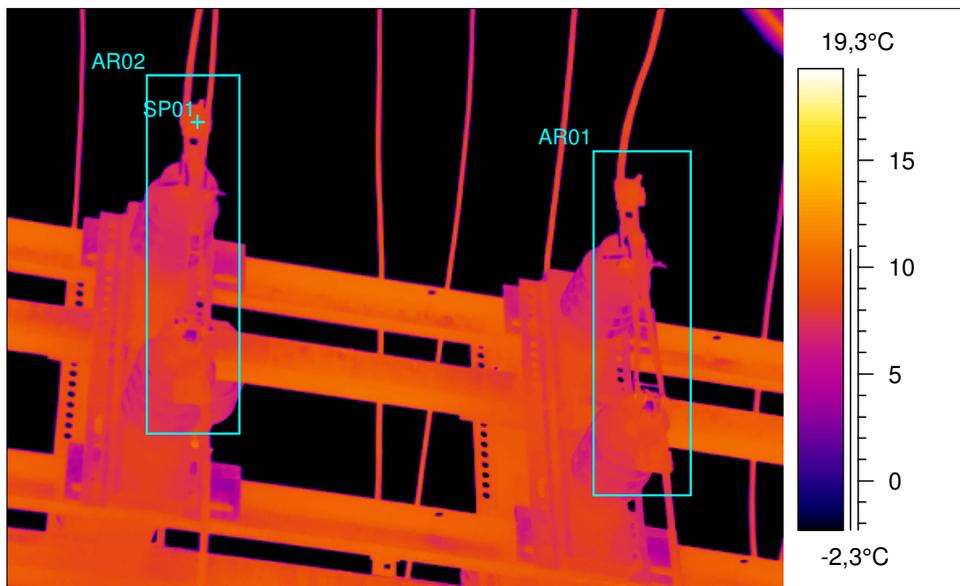
<b>PRIORIDAD</b>
<b>4.</b>
<b>Diferencia de Temperatura °C</b>
<b>2,25 °C</b>

<b>Tabla de Temperaturas</b>	
AR01	11,0°C
AR02	10,3°C
-	-
-	-
-	-
-	-
-	-
-	-
SP01	8,7°C

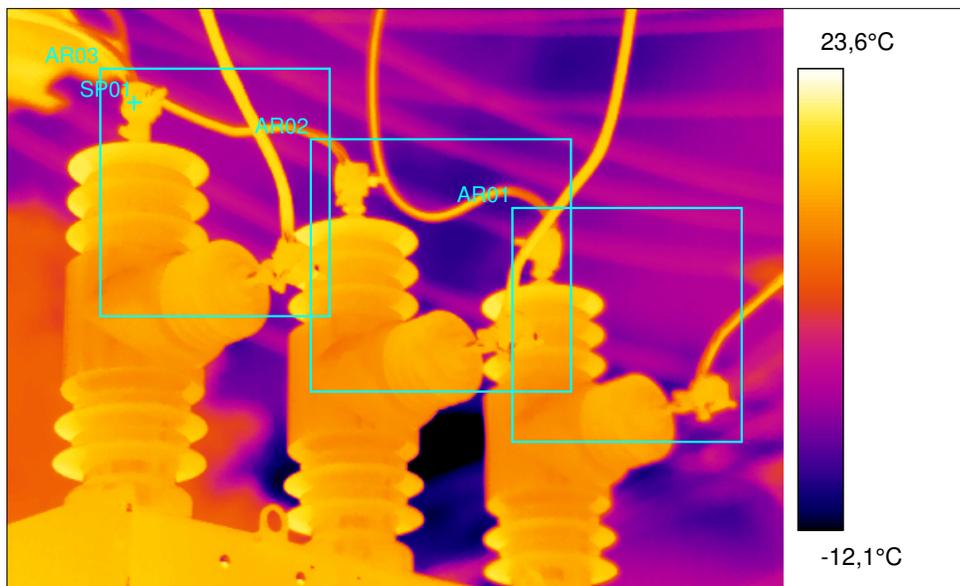
PRIORIDAD
4.
Diferencia de Temperatura °C
1,00 °C

Tabla de Temperaturas	
AR01	10,5°C
AR02	11,5°C
AR03	11,8°C
-	-
-	-
-	-
-	-
-	-
SP01	9,5°C

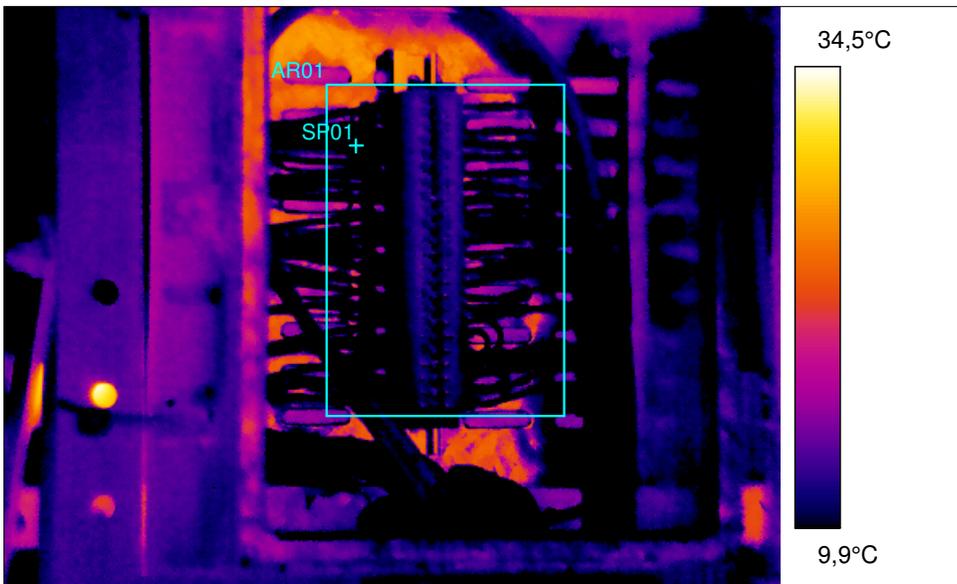
PRIORIDAD
4.
Diferencia de Temperatura °C
5,31 °C

Tabla de Temperaturas	
AR01	14,9°C
-	-
-	-
-	-
-	-
-	-
-	-
-	-
SP01	9,6°C

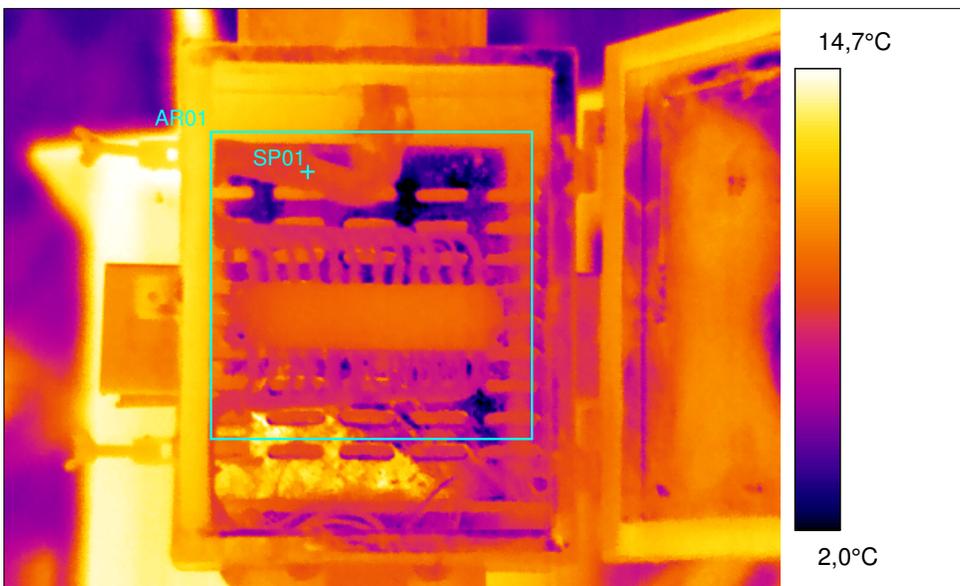
PRIORIDAD
4.
Diferencia de Temperatura °C
5,06 °C

Tabla de Temperaturas	
AR01	14,9°C
-	-
-	-
-	-
-	-
-	-
-	-
-	-
SP01	9,8°C

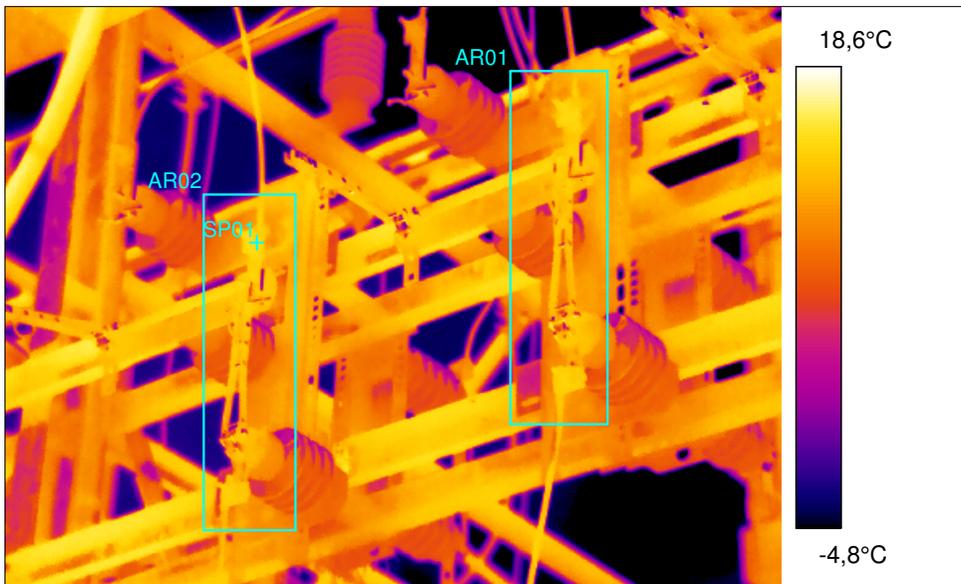
<b>PRIORIDAD</b>
<b>4.</b>
<b>Diferencia de Temperatura °C</b>
<b>0,71 °C</b>

<b>Tabla de Temperaturas</b>	
AR01	11,3°C
AR02	10,8°C
-	-
-	-
-	-
-	-
-	-
SP01	10,6°C

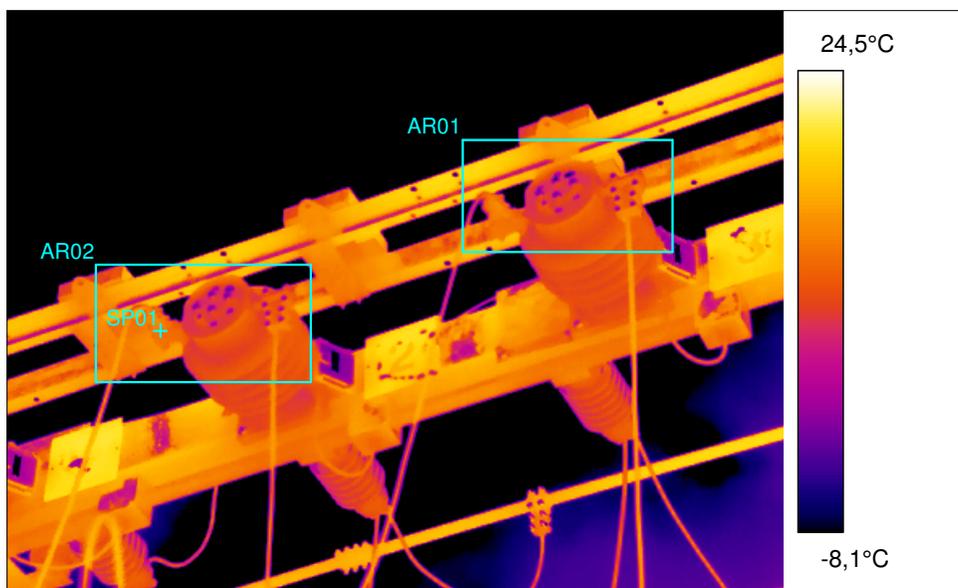
4.
Diferencia de Temperatura °C
3,24 °C

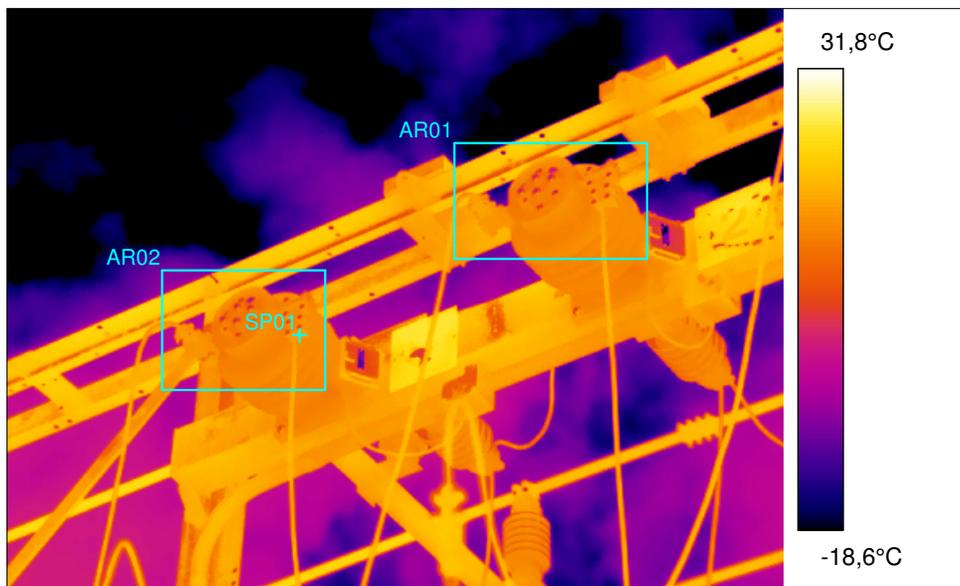
PRIORIDAD
4.
Diferencia de Temperatura °C
3,12 °C

Tabla de Temperaturas	
AR01	11,1°C
AR02	10,7°C
-	-
-	-
-	-
-	-
-	-
-	-
SP01	8,0°C

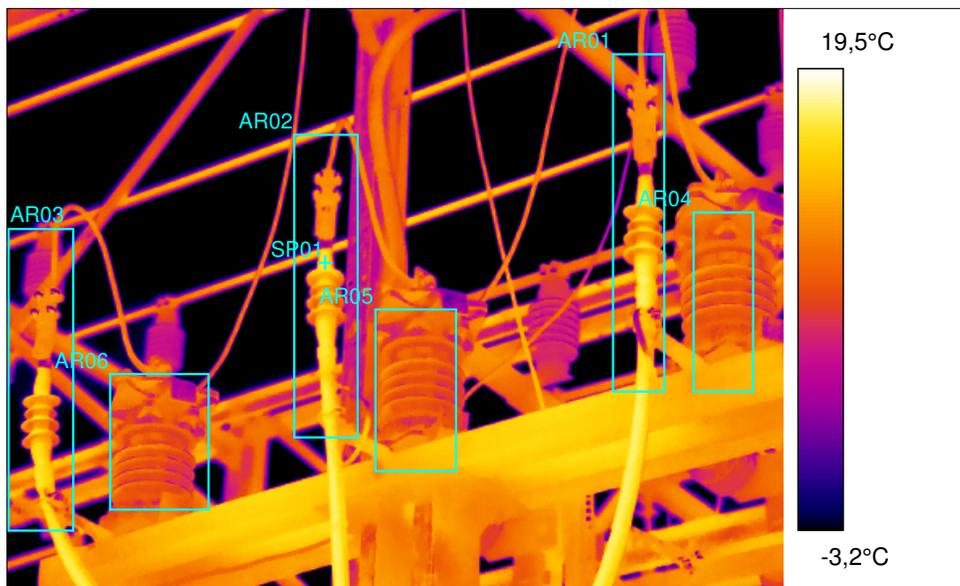
<b>PRIORIDAD</b>
4.
<b>Diferencia de Temperatura °C</b>
0,95 °C

Tabla de Temperaturas	
AR01	12,9°C
AR02	12,3°C
AR03	12,0°C
AR04	10,8°C
AR05	11,1°C
AR06	11,1°C
-	-
-	-
SP01	12,0°C
