## Estudio para análisis de falla EAF 539/2024

### "Falla en la línea 66 kV Enlace - Bucalemu"

Fecha de Emisión: 29-11-2024

INFORME DE EVENTO  
DESCONEXIÓN LÍNEA 66KV ENLACE – BUCALEMU  
CENTRAL CMPC BUCALMU  
IF2024005071 e IF2024005072

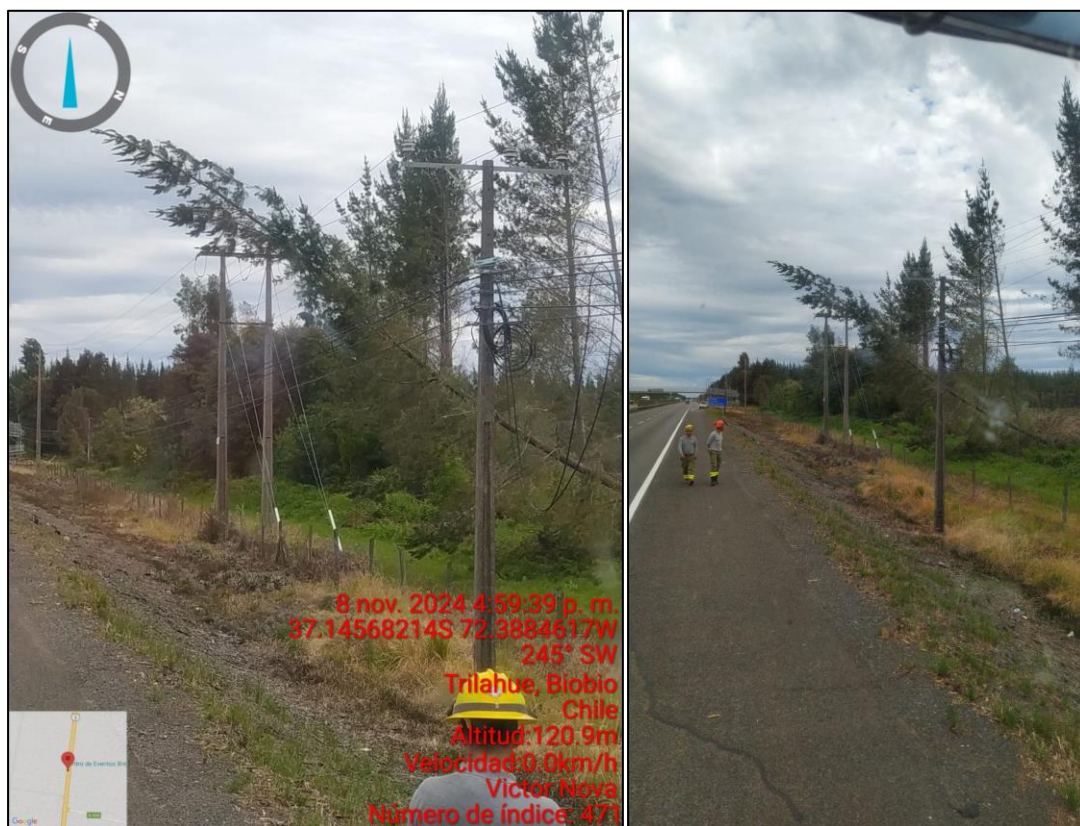
La empresa Bioenergías Forestales SpA señala que la causa de la falla fue la caída de un árbol sobre los conductores de la línea, específicamente en la estructura N°100, sin que se produjera corte de conductores.

Figura 2: Evidencia de caída de árbol Estructura N°. 100

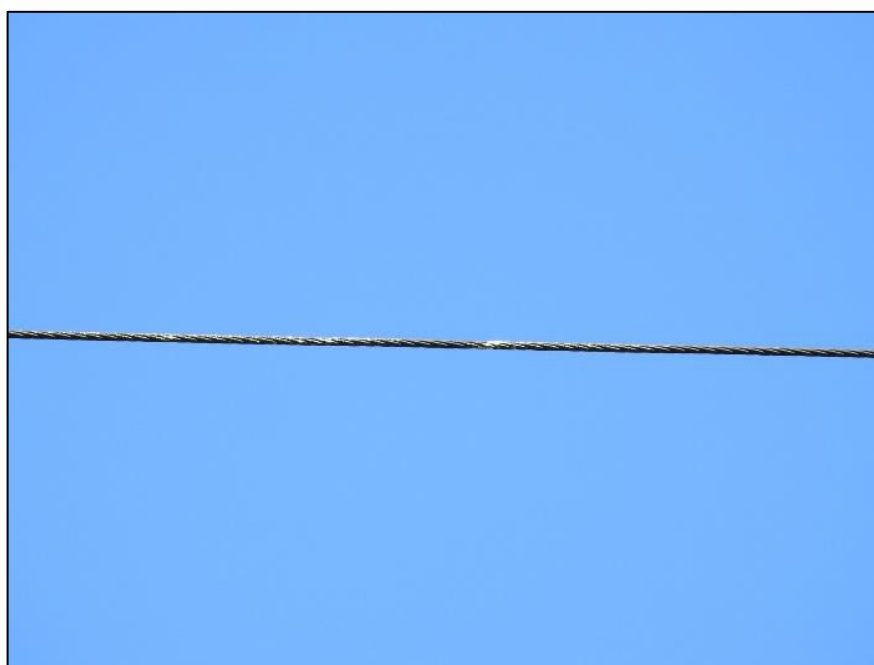
Figura 3: Evidencia de caída de árbol Est. 100

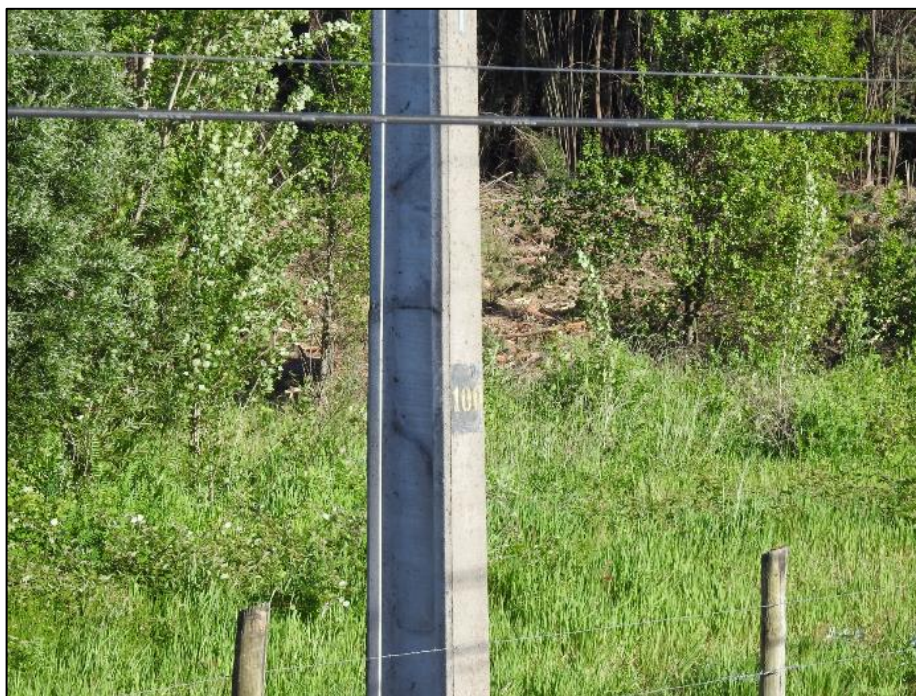
Figura 4: Evidencia de caída de árbol Est. 100

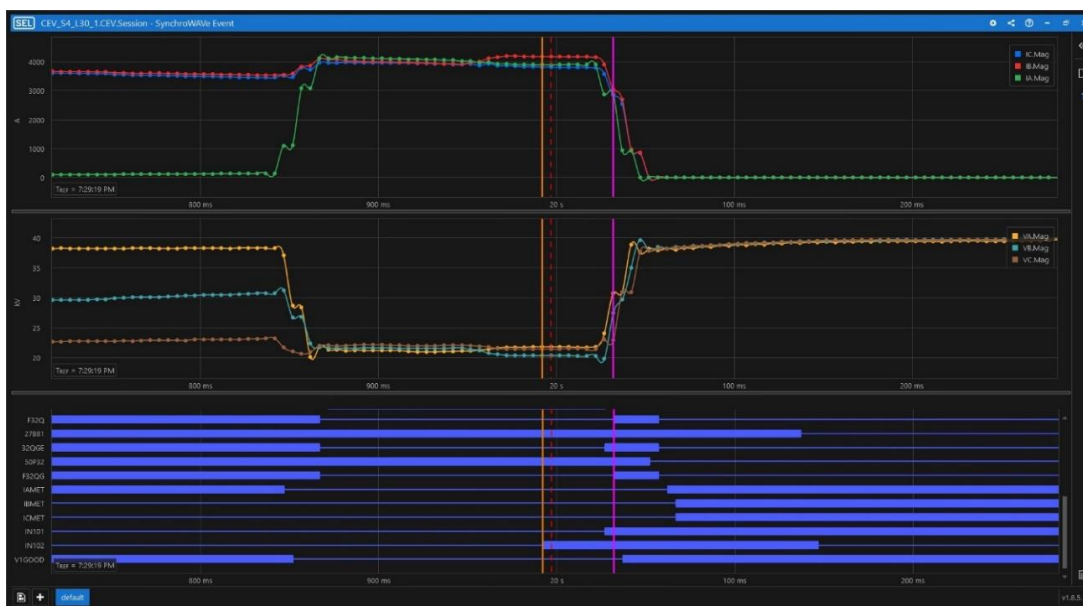
Figura 5 Oscilografía SEL 315 A Paño 52B2 S/E Bucalemu.

Frente a falla externa por caída de árbol sobre la línea 66Kv Enlace - Bucalemu siendo las 19:29:19.997 hrs opera protección asociada a paño B2 de LAT 66Kv Enlace - Bucalemu, operación de protección 51(SEL 351 A) y (KCGG140) en S/E Enlace, generándose la apertura de interruptor 52B2.

Como se observa en oscilografía de protección SEL 351 A Figura 5, paño B2 S/E Enlace 66kV, la falla se presenta como falla bifásica a tierra entre Fases B y C, con una corriente de 3500 [A], pasado 165 ms se transforma en falla trifásica a tierra alcanzando valores de 4000 [A]. Como se detalla en

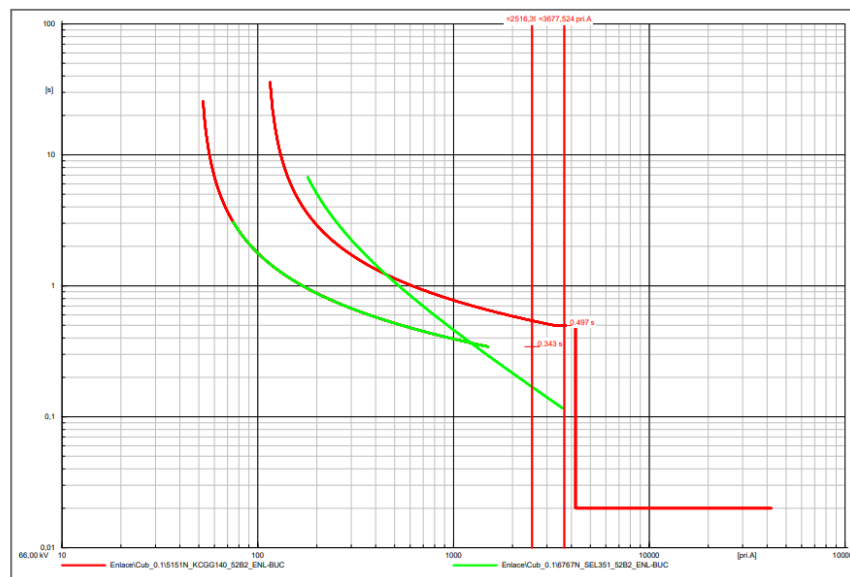
Figura 11 Plot Time Overcurrent Paño B2 S/E Enlace.

De la revisión, se concluye que presente la falla bifasica a tierra, la operación de la función de protección 51N debe operar a los 343 ms, el ajuste es detallado en Figura 8, al pasar a un tiempo determinado, la falla se transforma en falla trifasica a tierra alcanzado un pickup de 4000 [A] por debajo de la operación de la 50 ajustada en relé Alsthom KGCC 140, Figura 9. Dentro de registro de eventos de SEL 351 A se observa tanto el disparo comandado por Relé SEL 351 A y relé Althom KGCC 140.

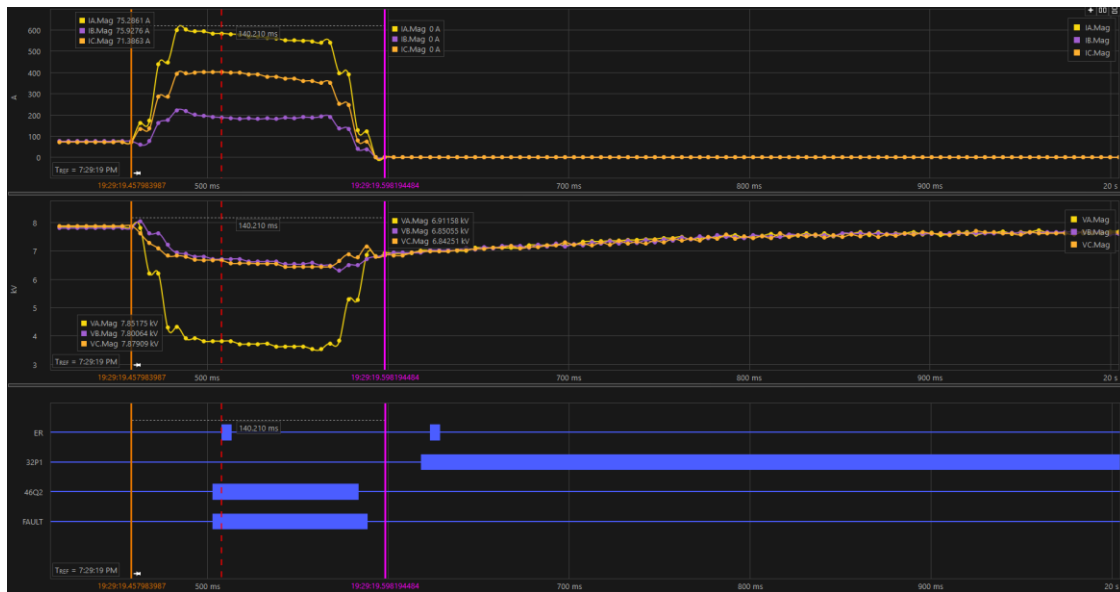
Figura 15 Oscilografía de SEL 300G Unidad 2 Central Laja.

A continuación se adjunta los registros de eventos extraídos de Protección SEL 300G U2 y G60 U1 Central Laja De acuerdo con los registros oscilográficos extraídos de las protección SEL 300G U2 y G60 U1 Central siendo las 19:29:20 horas del día Viernes 8 de Noviembre se produce falla en la LAT 66kV Enlace –Bucalemu, la Desconexión de la Línea genera consigo la salida de la central Laja con Unidades 1 y 2, en el momento de la falla Central Laja se encontraba exportando -2,87 MW.
