## Estudio para análisis de falla EAF 540/2024

“Falla en el cierre del interruptor 52C8 de S/E Colo Colo”

Fecha de Emisión: 29-11-2024

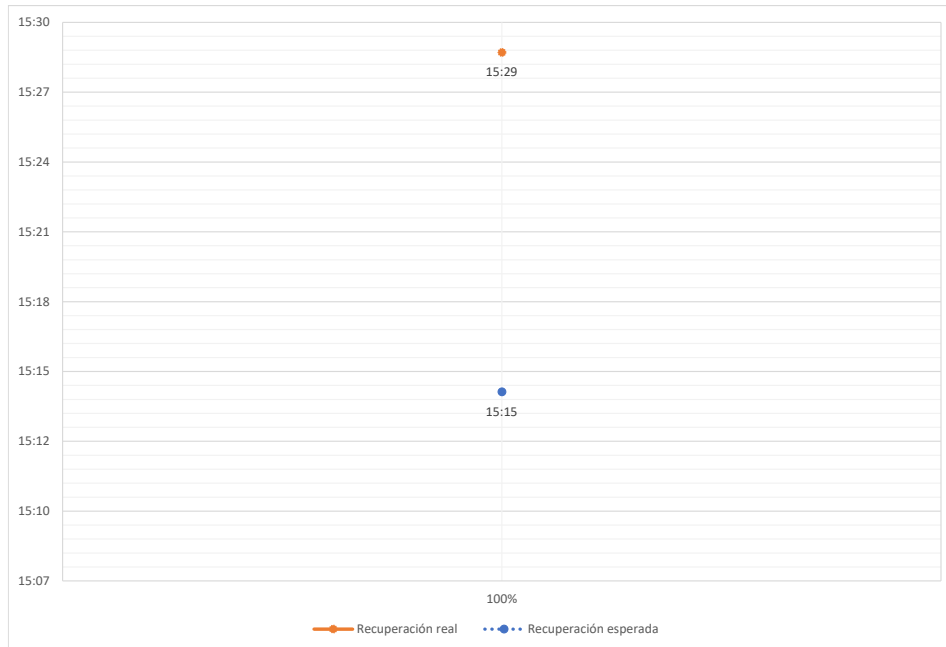
- Curva de recuperación esperada v/s recuperación real.

Se aprecian diferencias entre los horarios de recuperación esperada y recuperación real para los consumos afectados.

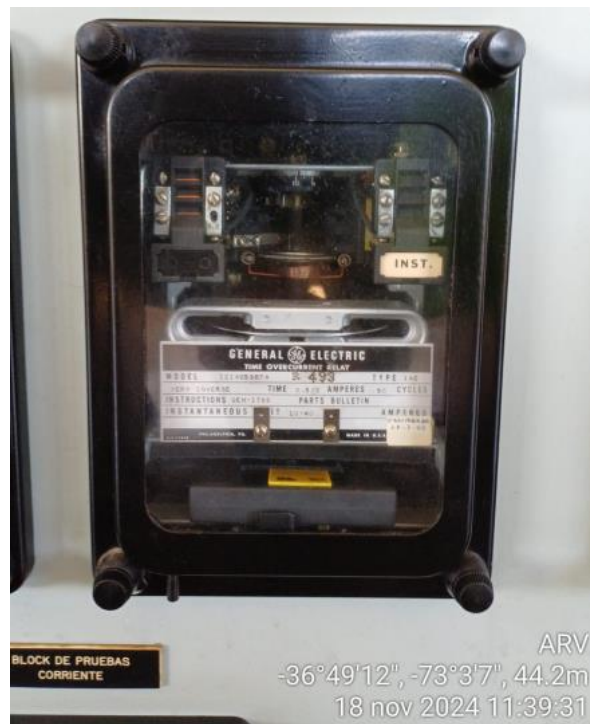
Registro Fotográfico paño C8 S/E Colocolo.

En el registro fotográfico se observa la banderola de operación de sobrecorriente temporizada residual en el relé IAC53.

Si bien no existen eventos secuenciales, la determinación y existencia clara del lugar de falla en MT permite establecer que las protecciones paño C8 operaron correctamente.
