Estudio para análisis de falla EAF 541/2024

“Falla en el cierre del interruptor 52C11 de S/E Colo Colo”

Fecha de Emisión: 29-11-2024

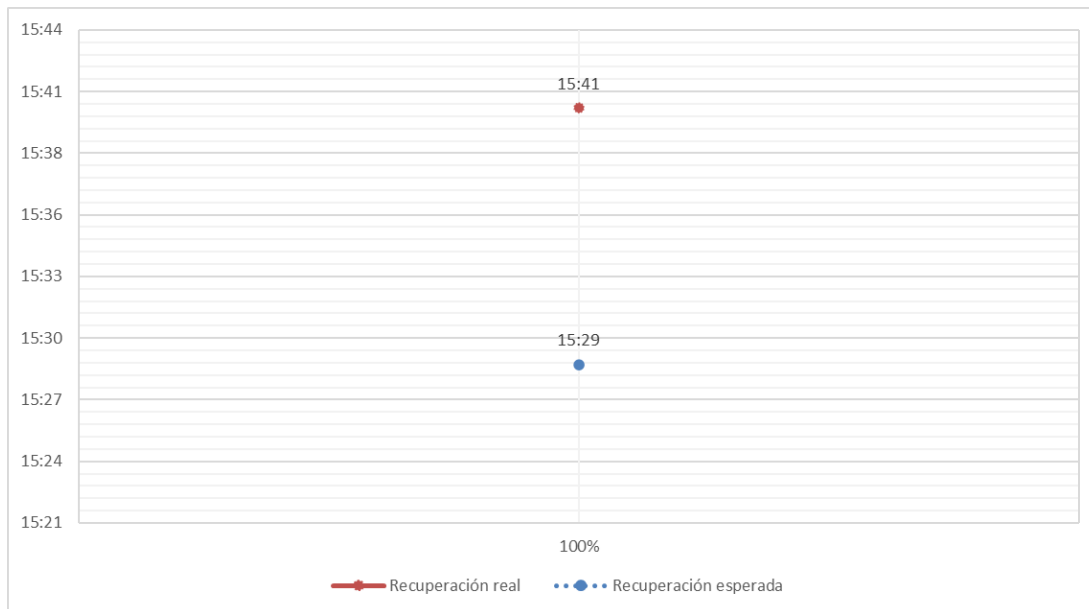
Se aprecian diferencias entre los horarios de recuperación esperada y recuperación real para los consumos afectados, debido a que la barra 15 kV de S/E Colo Colo, a la cual se conecta el alimentador Ongolmo, siempre estuvo disponible.

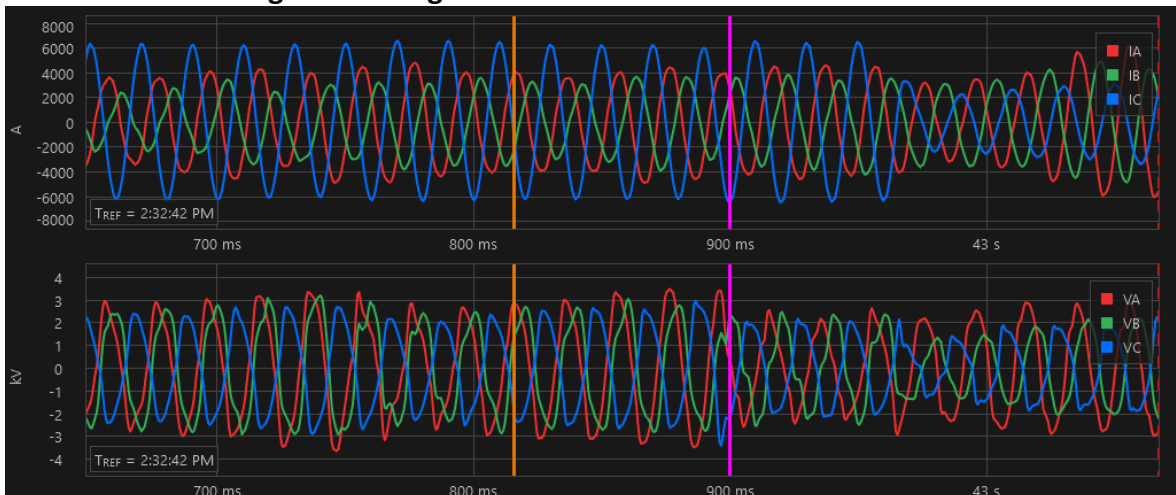
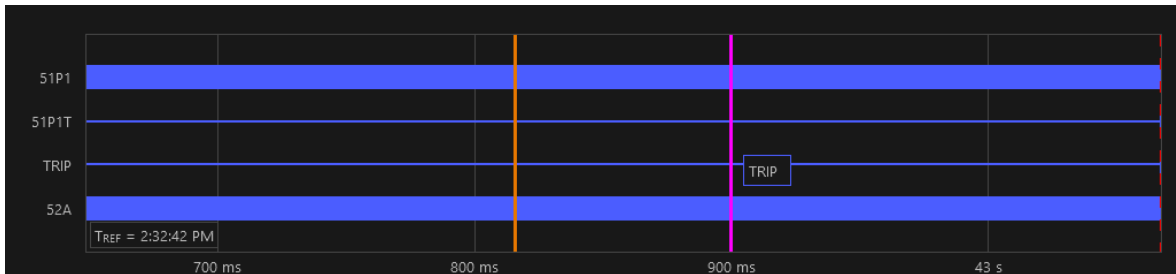
Registro Oscilográfico SEL 351S Circuito Ongolmo, SE Colocolo.

En el registro oscilográfico se observa la activación del elemento 51P1T, que da orden de TRIP y genera la apertura del interruptor C11.
