## Estudio para análisis de falla EAF 543/2024

"Desconexión forzada de la barra 110 kV de S/E Chirre"

Fecha de Emisión: 03/12/2024

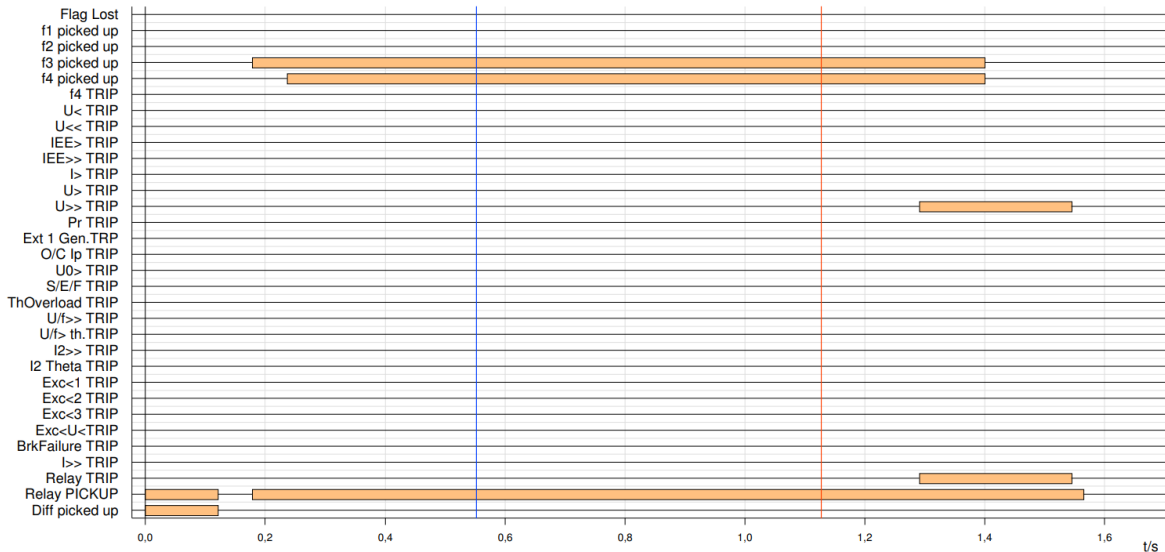
Extracto documento protección 7UM622 “Oscilografía Protec. G1 sist. 1.pdf”

La falla fue detectada por el sistema 1 y sistema 2 de protecciones del generador. La apertura del interruptor se produjo por la operación de la protección de sobre tensión (U>>) del generador, activándose de manera correcta los controles asociados a la detención de unidad.

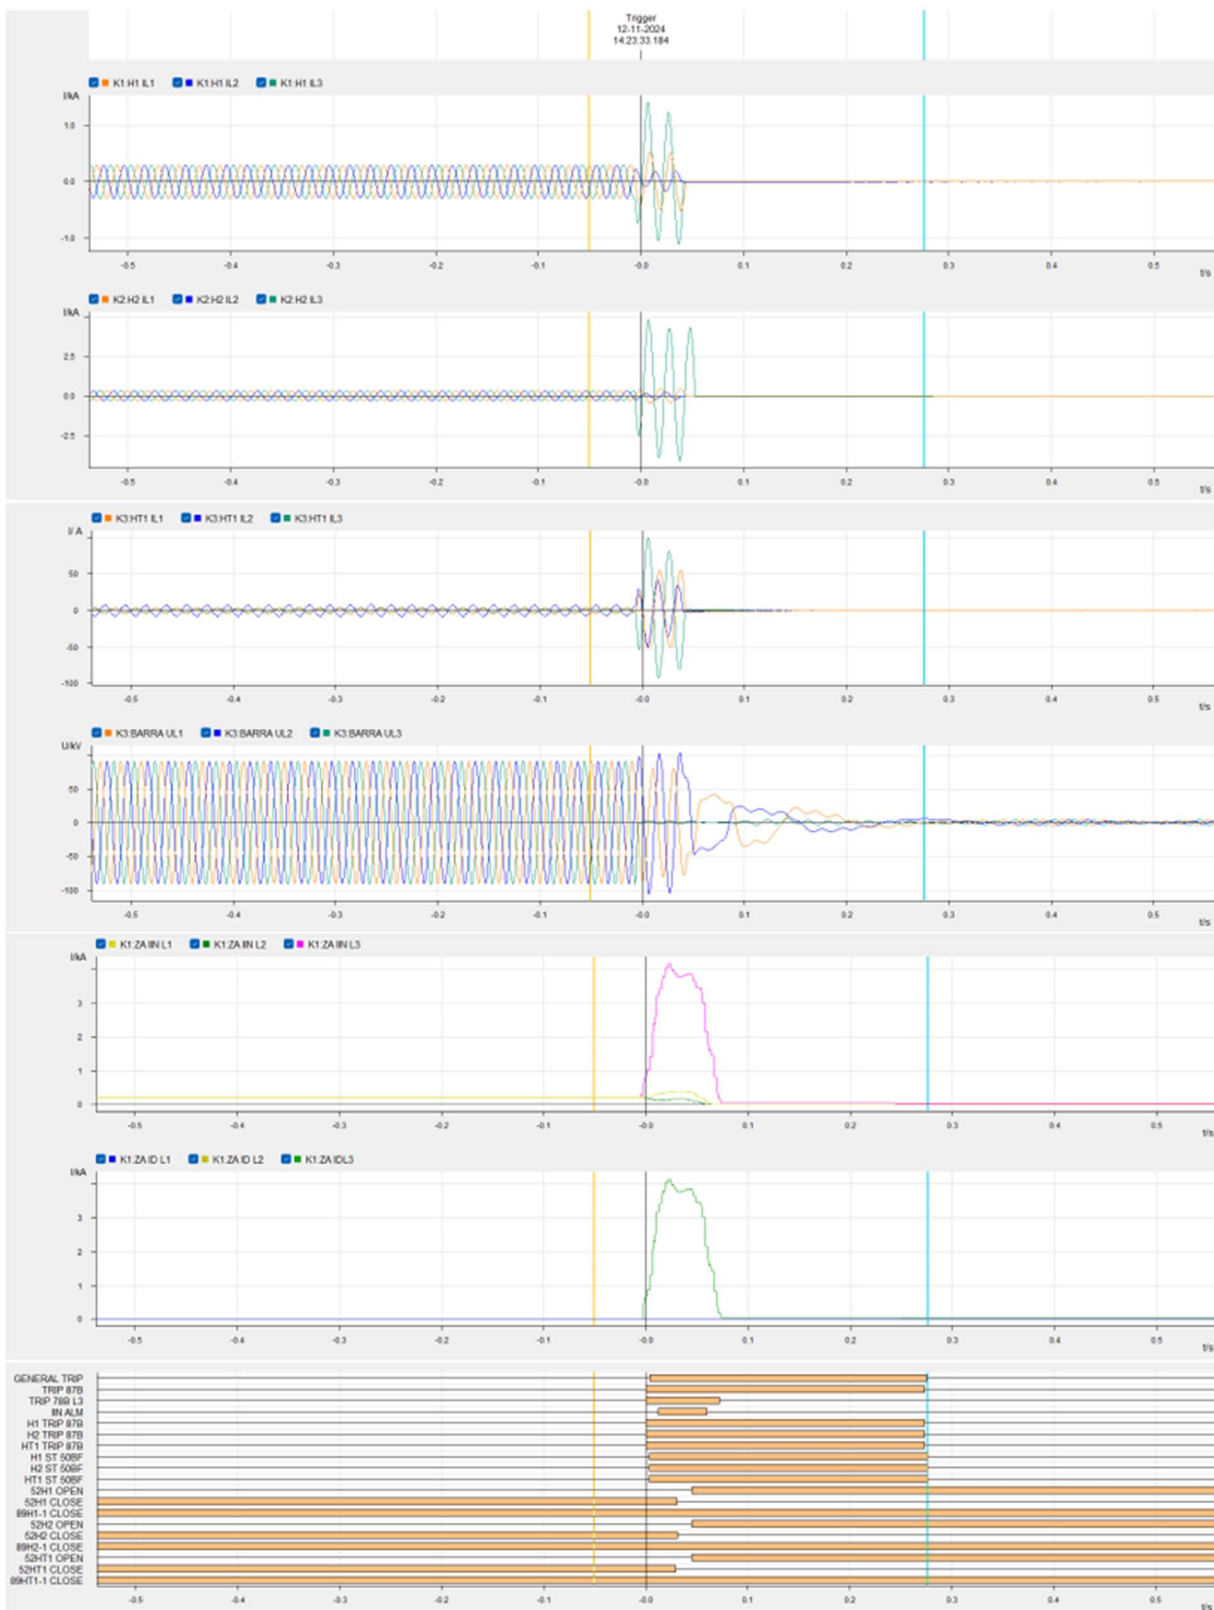
Registro oscilografico N°1 Relé 87B

De acuerdo con el registro de eventos N°1 y registro oscilográfico N°1 de relé protección diferencial de barra 110 [kV] 87B-H de S/E Chirre, a las 14:23:33.183 horas UTC 0 de fecha 12-11-2024, relé opera en su elemento de protección diferencial fase 3 “TRIP 87B F3”, enviando orden de desenganche sobre interruptores 52H1, 52H2 y 52HT1, los que registran su apertura luego de 45 milisegundos “52H1 OPEN”, “52H2 OPEN” y 52HT1 OPEN”.

Como se puede observar en los canales analógicos de corrientes en los tres paños de 110kV, hay un cortocircuito monofásico fase C. Las corrientes de falla de la fase C en los interruptores mencionados son: 700 [A] para 52H1, 3000 [A] para 52H2 y 60 A para 52HT1. La corriente diferencial de la fase falla asciende a 3 [kA]. Luego del disparo y de la apertura efectiva de los interruptores, se observa la extinción de las corrientes de falla en cada uno de los paños.

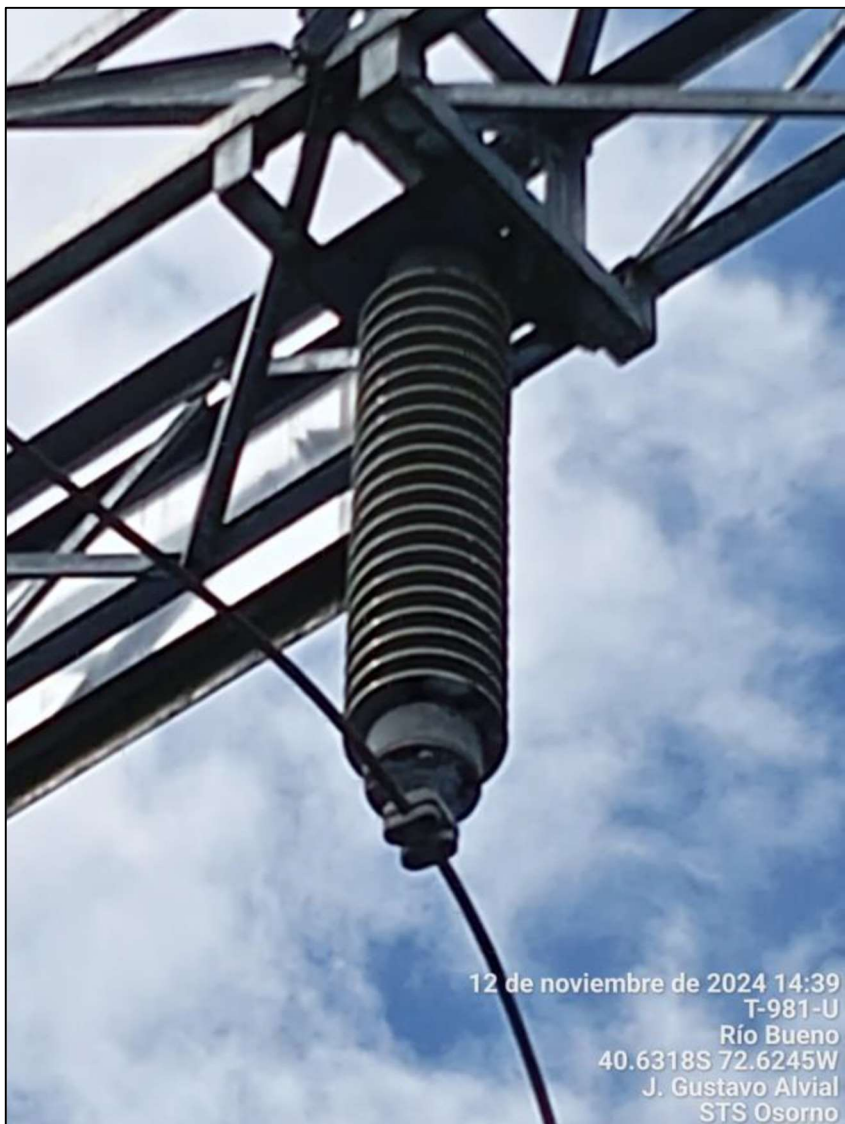
La causa de la desconexión forzada se debió, de acuerdo con lo indicado por la empresa Sistema de Transmisión del Sur S.A., por la acción de un ave.

Fotografía N°1: Se muestra aislador fase C de bajada a los TP de la barra 110 kV de SE Chirre con evidencia de signos de descarga.

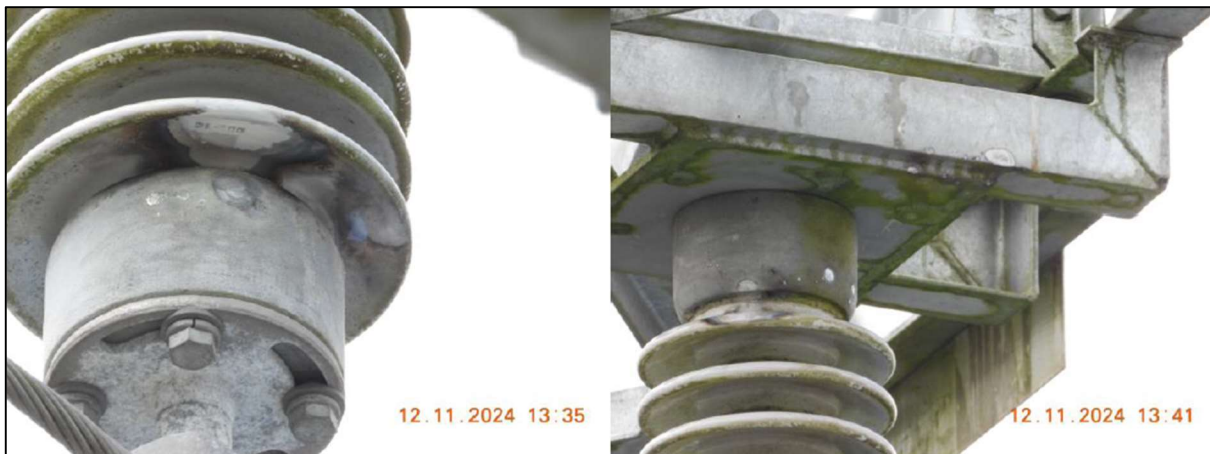
Fotografía N°2: Se muestra detalle descarga aislador de bajada a los TTPP 110 kV de SE Chirre. Ver referencia fotografía 1.

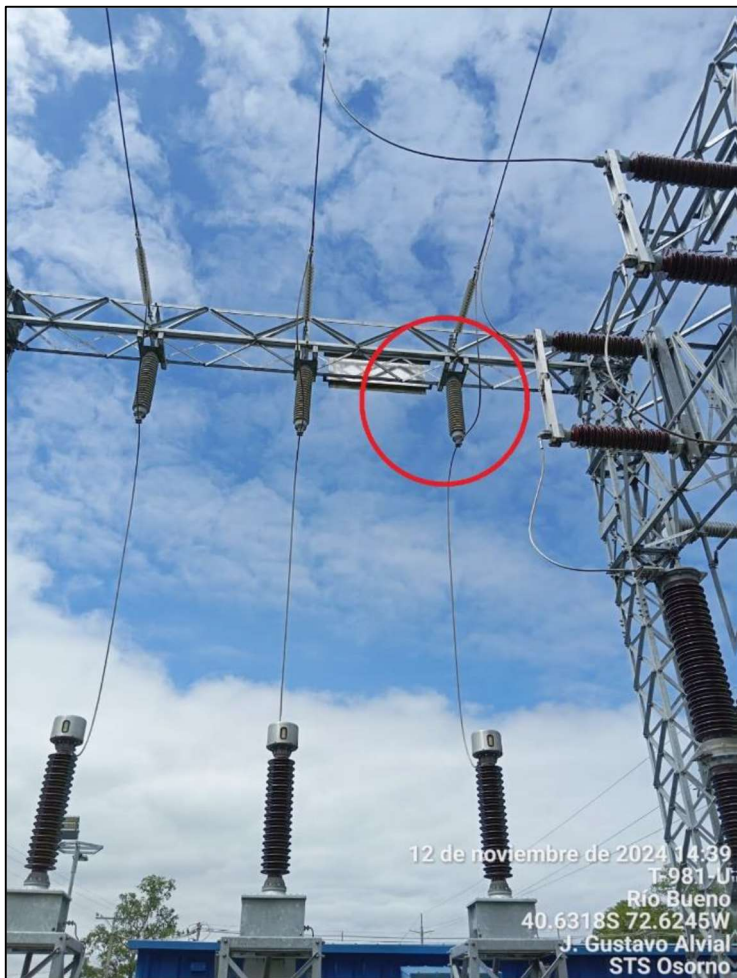
Fotografía N°3: Se muestra vista general del aislador afectado, se señala el aislador de la fase C con signo de descarga encontrados (referencia fotografías 01 y 02).

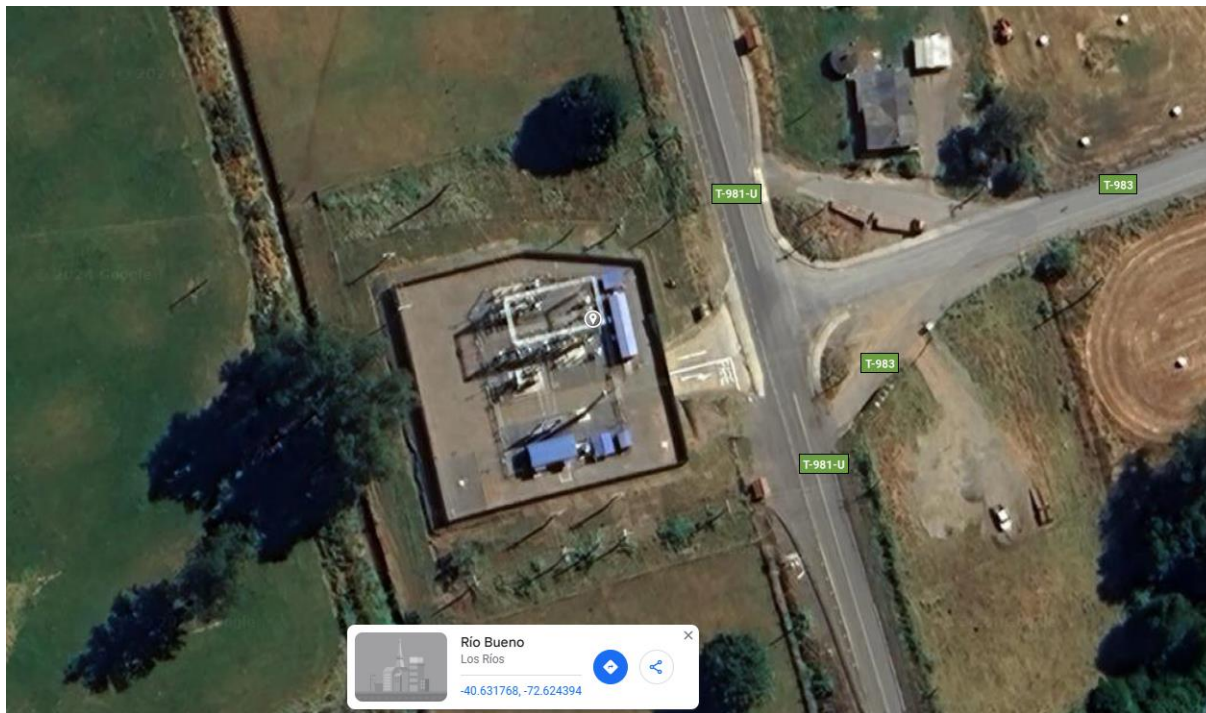
3. Croquis del punto de falla.

Fotografía Nro. 01: Punto de falla en barra 110 kV de Subestación Chirre.  
Punto geo referencia (-40.631768, -72.624394)
