## Estudio para análisis de falla EAF 552/2024

### "Apertura intempestiva del interruptor 52F1 de S/E Quilmo II"

Fecha de Emisión: 12-12-2024

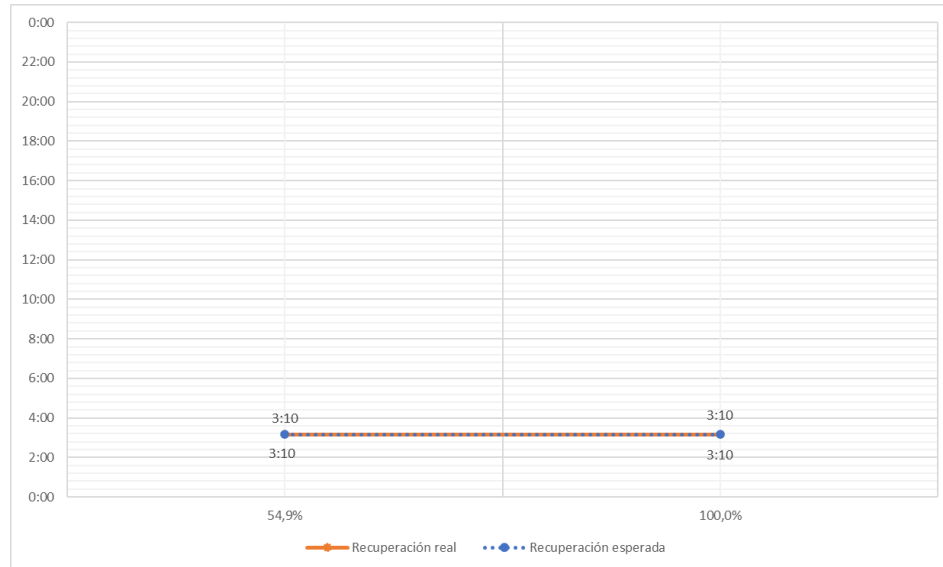
- Curva de recuperación esperada v/s recuperación real.

No se aprecian diferencias entre el horario de recuperación real respecto del horario de disponibilidad de la barra primaria respectiva.

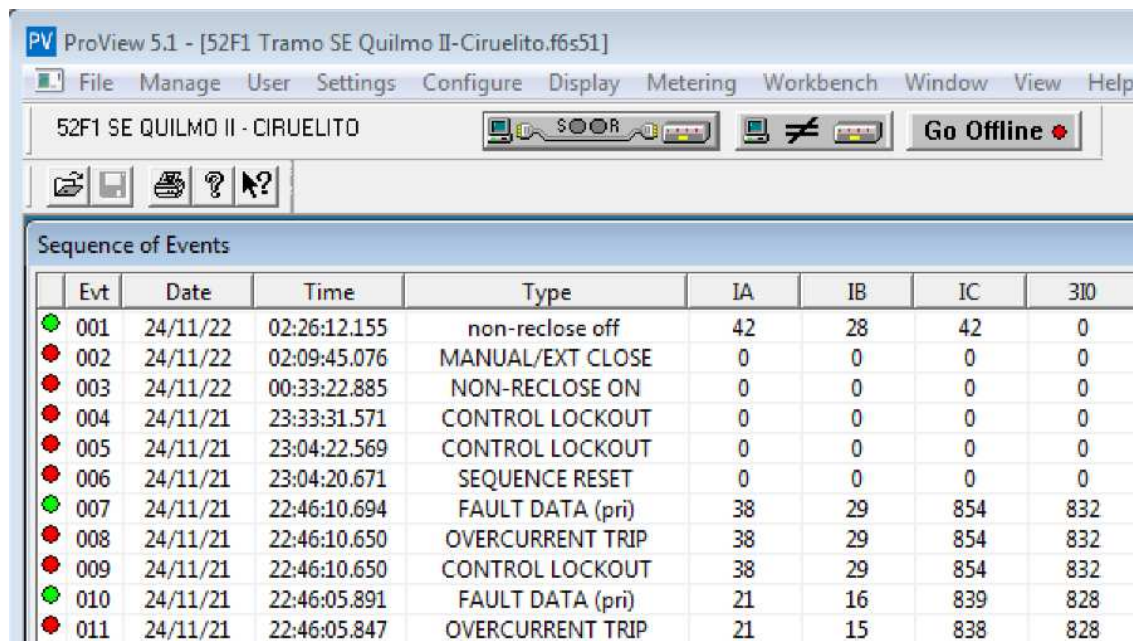
Análisis de la actuación de protecciones y control. Opera según lo esperado.

Equipo no registra oscilografia, se investigará motivo.

- Resultados de la investigación sobre la protección del paño F1 de S/E Quilmo II, de forma de poder determinar a qué se debió la no generación de registros oscilográficos para esta falla. En función de los resultados, indicar eventuales medidas correctivas.

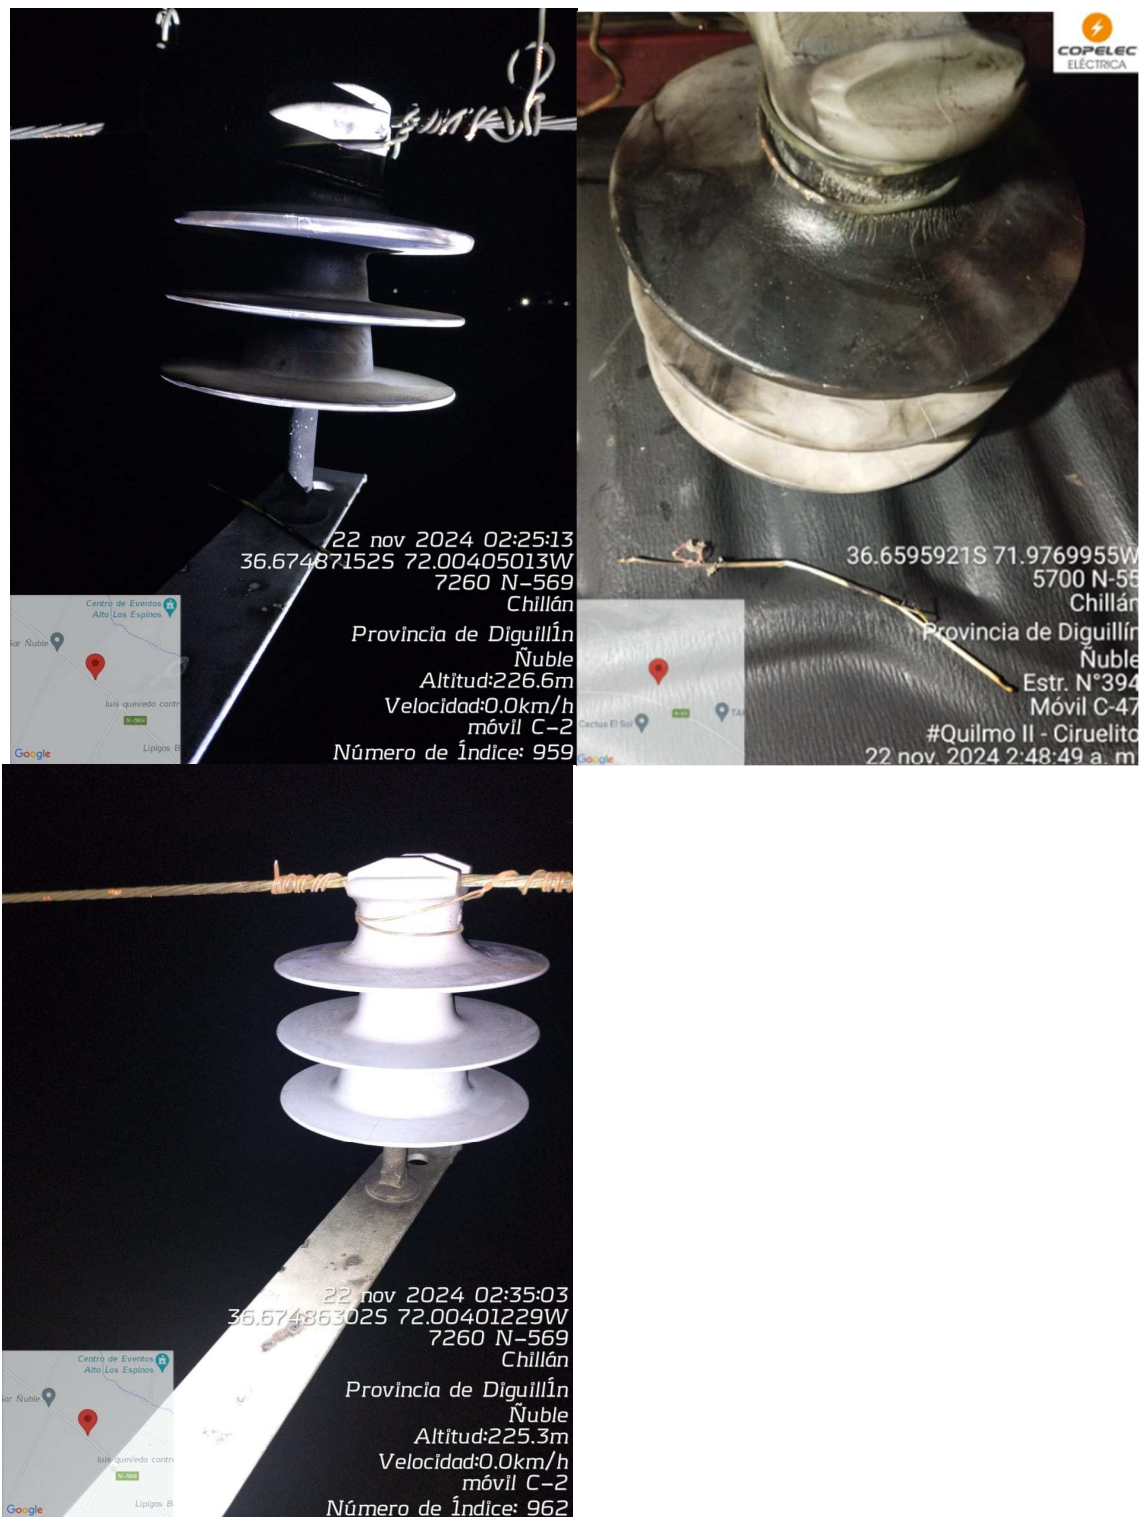
### Registro fotográfico de aislador dañado y reemplazado

**-Fenómeno Físico:** Brizna llevada por el viento provoca descarga a tierra (entre aislador y cruceta)

**-Elemento:** Brizna quemada encontrada en cruceta.

**-Hechos Sucidos:** Una vez registrada la operación, Centro Control y Jefe de Turno coordinan recorrido de LT con móviles respectivos (turno, preventivos y supervisores). En recorrido se encuentra briznas en cruceta con señales de descargas junto a aislador dañado. Se bloquea zona de trabajo y se realiza reemplazo de aislación, para posterior normalizar línea.

Una vez detectada la causa de falla y evaluado los daños producto de la descarga a raíz de brizna llevada por el viento, se procede a realizar reemplazo de la aislación dañada.

En la reparación se realiza el reemplazo del conjunto completo de aislación de la estructura, aisladores espiга clase 35 kV.

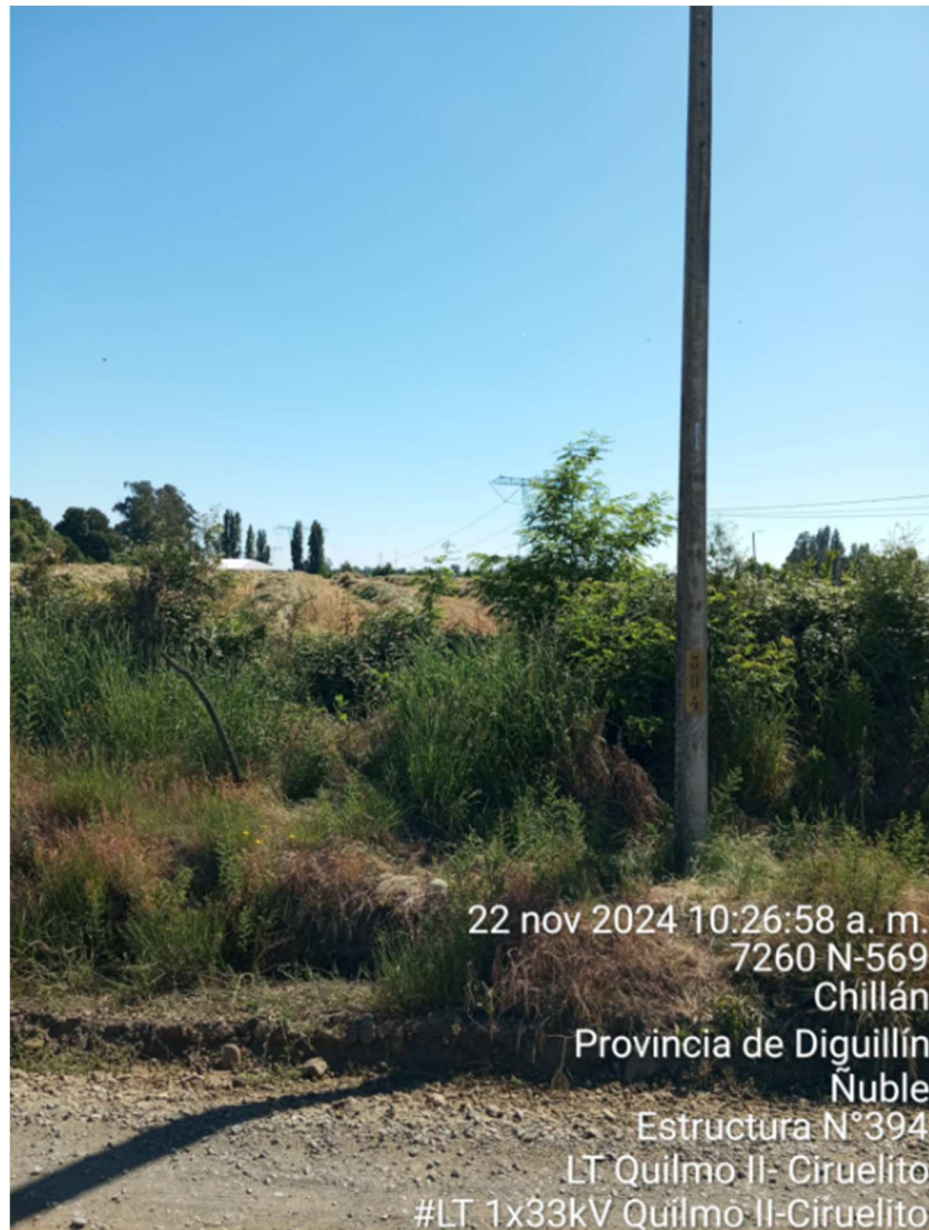
Al realizar inspección de la zona con luz día en las horas siguientes de producida la falla, viernes 22/11/24, es posible identificar movimiento de masa vegetal entorno a Estr. N°394, en predio particular. Actividad agrícola presumiblemente destinada para el forraje de animales.
