Estudio para análisis de falla EAF 566/2024

“Falla en el cierre del interruptor 52E3 de S/E Santa Rosa (CGE)”

Fecha de Emisión: 27-12-2024

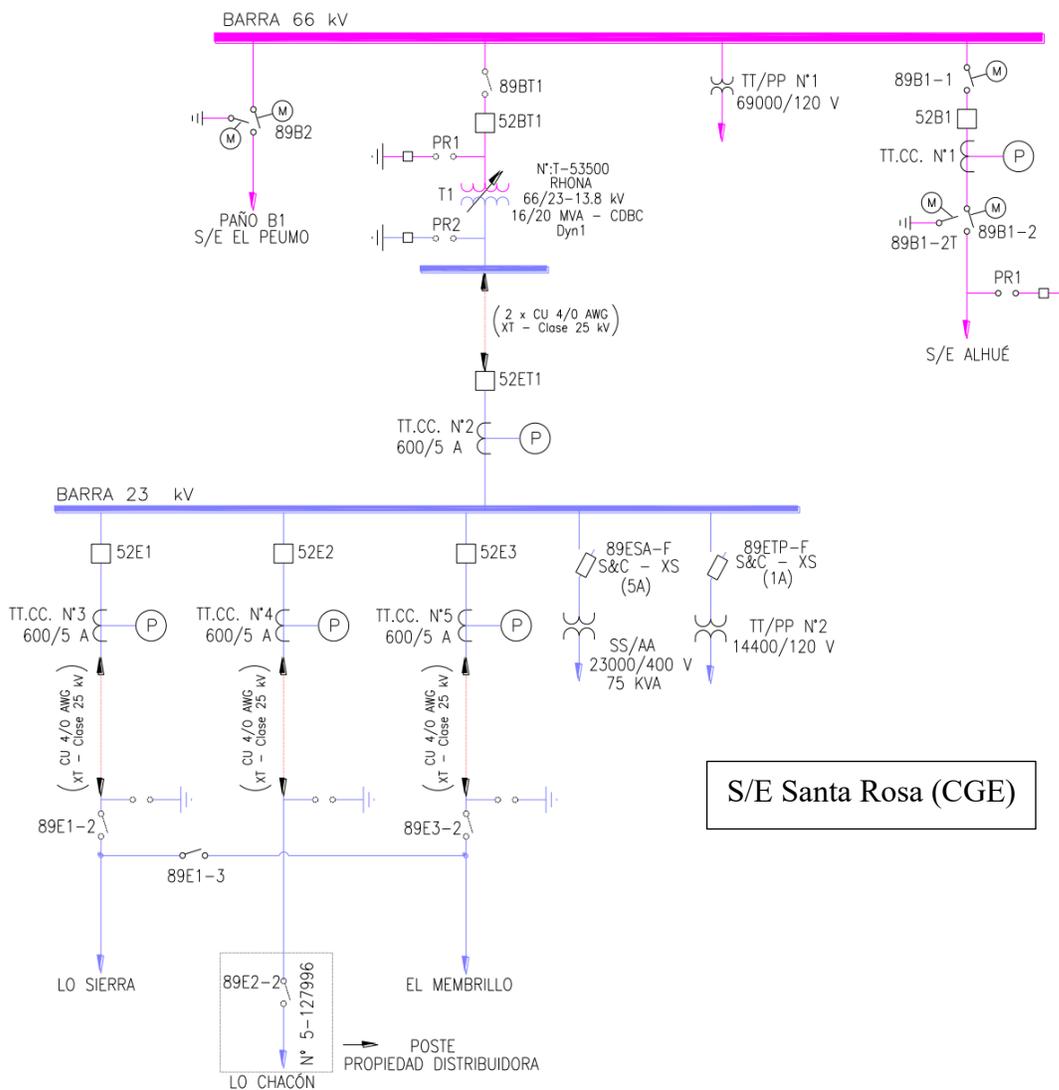
S/E Santa Rosa (CGE)

El interruptor 52E3 de S/E Santa Rosa, asociado al alimentador El Membrillo, se encontraba abierto debido a la operación previa del sistema de protección de sobrecorriente por flujo inverso proveniente desde la red de media tensión.

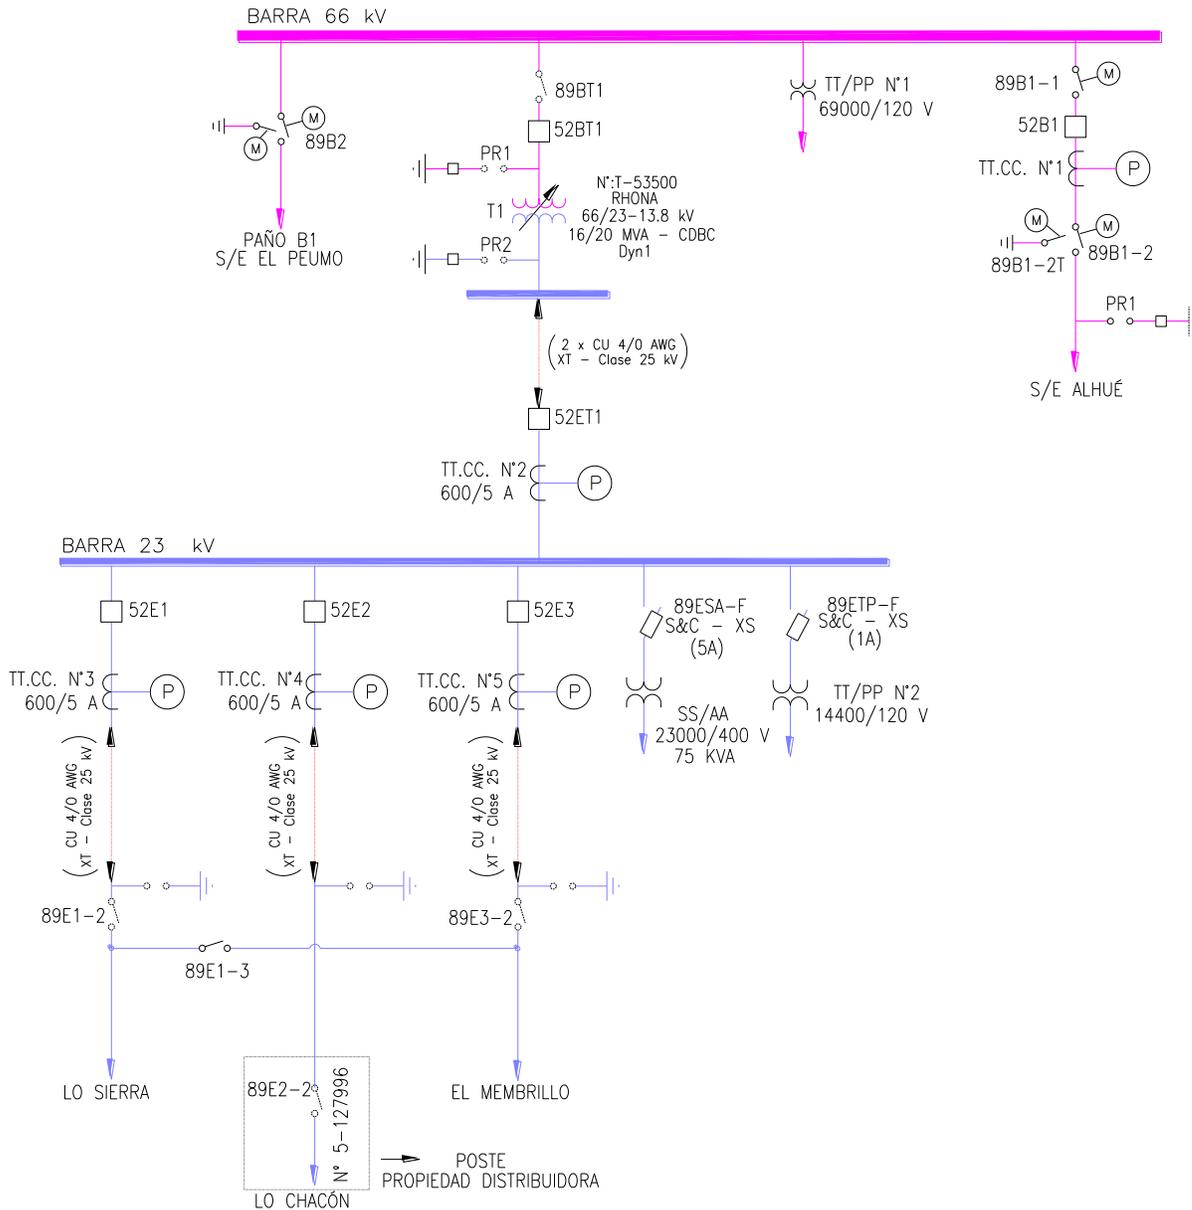
Figura 1: Diagrama Unilineal Subestación Santa Rosa

Se produce una pérdida de comunicación con el enlace satelital, lo que retrasa la normalización del paño E3 de la Subestación Santa Rosa, ya que impide el cierre remoto del interruptor 52E3, durante maniobras de recuperación de alimentador.
