## Estudio para análisis de falla EAF 570/2024

“Falla en cierre del interruptor 52C4 de S/E Chacahuín”

Fecha de Emisión: 30/12/2024

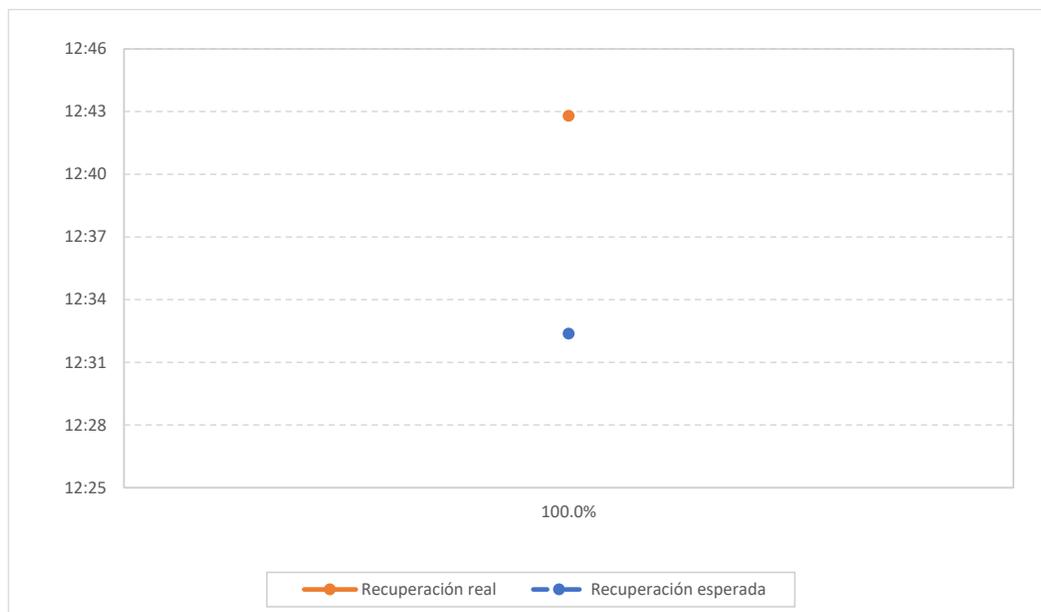
Para el evento analizado en este estudio, la barra 15 kV de S/E Chacahuín, a la cual se conecta el alimentador San Gabriel, siempre estuvo disponible. La diferencia de tiempo en la recuperación esperada y la recuperación real es atribuida a la imposibilidad de cerrar el interruptor 52C4 de S/E Chacahuín de manera remota, presumiblemente debido a una falla en su sistema de control.
