## Estudio para análisis de falla EAF 576/2024

### “Desconexión forzada de línea 66 kV Tap Off Nueva Victoria - Sur Viejo”

Fecha de Emisión: 02-01-2025

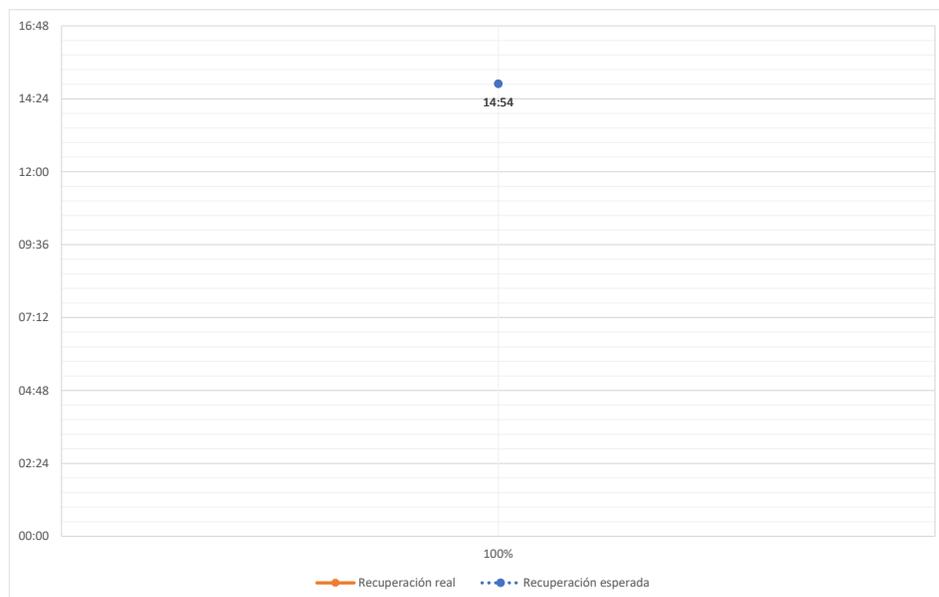
No se aprecian diferencias entre los horarios de recuperación esperada y recuperación real para los consumos afectados.
