Estudio para análisis de falla EAF 579/2024

“Desconexión forzada del interruptor 52F1 de S/E Quilmo II”

Fecha de Emisión: 07-01-2025

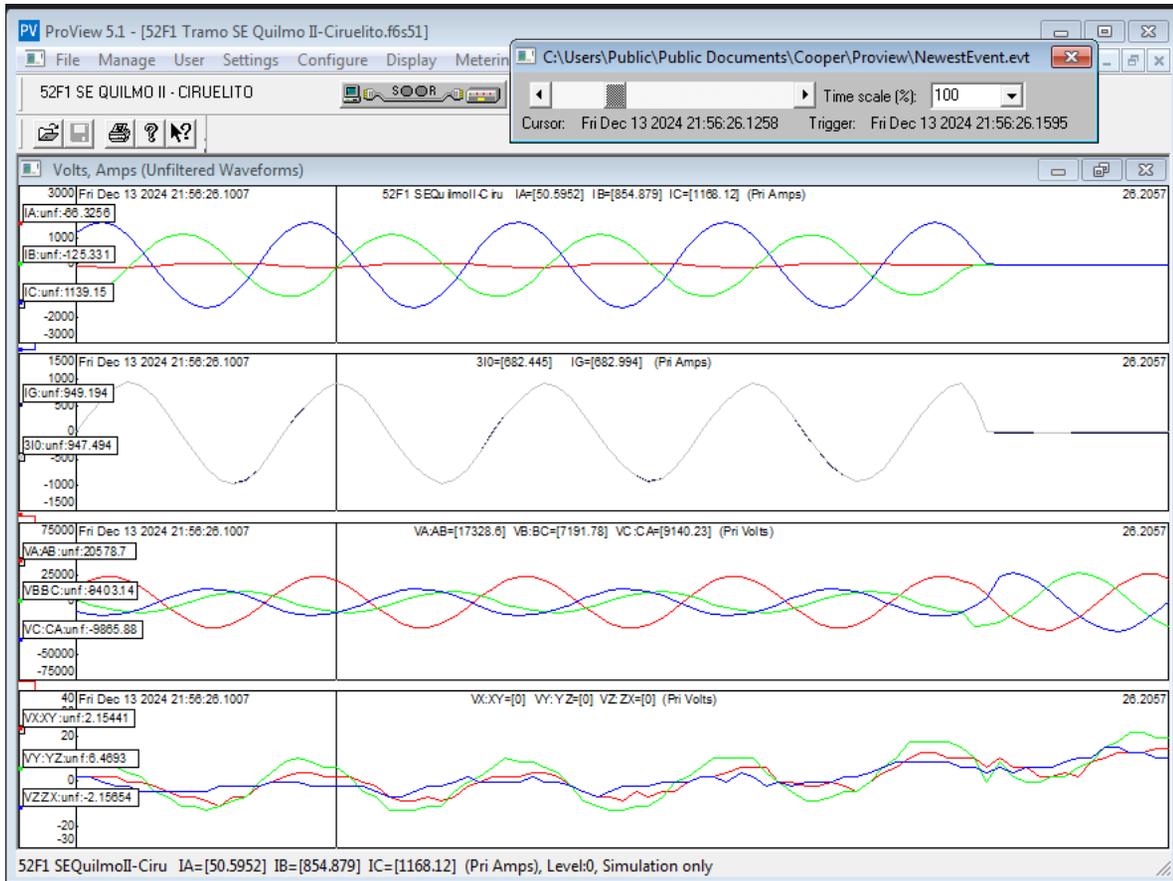
actuación (TRIP), por la función de sobrecorriente ante falla en fase B a tierra. Luego de la reconexión automática, se observa que la falla continua presente evolucionando a bifásica (B y C) a tierra (evento N°007), dando nuevamente actuación (TRIP), por función de sobrecorriente. Finalmente, el reconectador 52F1 de S/E Quilmo II queda en estado lockout.

En el registro oscilográfico se observa el aumento de corriente en fases B y C, esto por falla a tierra en LT 33kV Quilmo II – Ciruelito – Recinto.

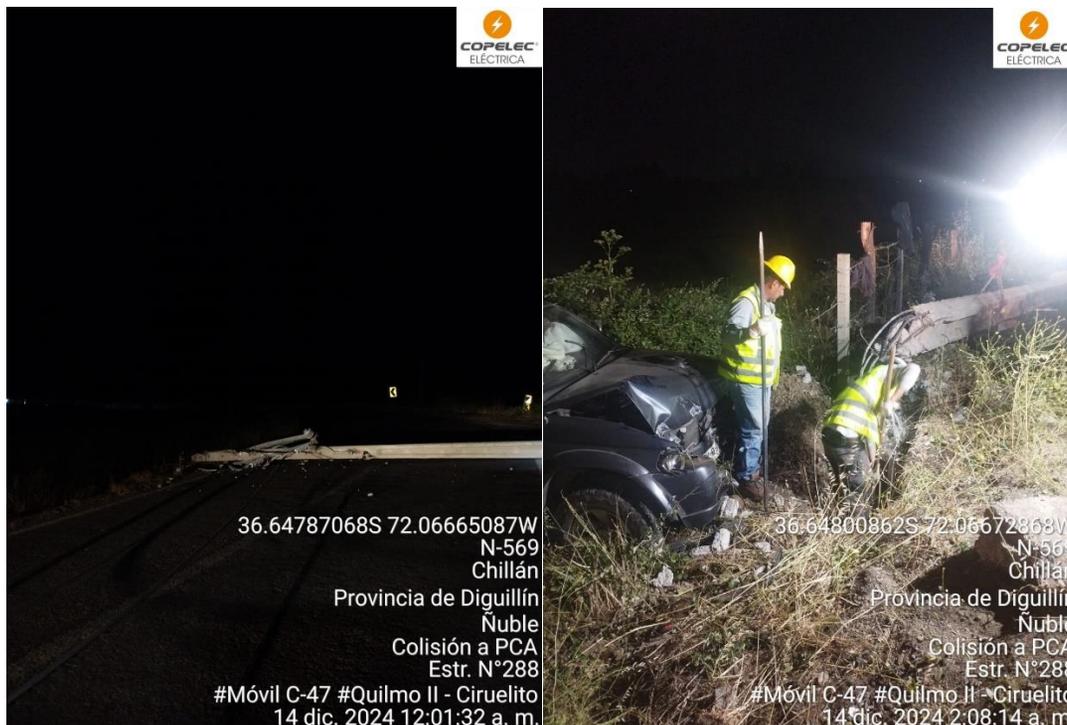
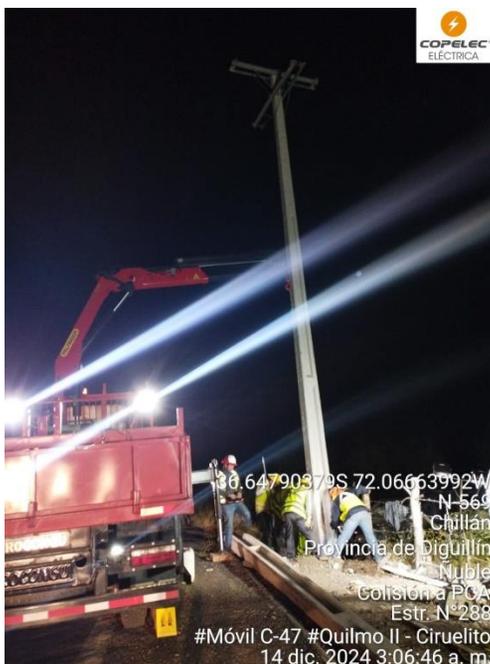
Registro fotográfico.

Se produjo la desconexión forzada del interruptor 52F1 de S/E Quilmo II, asociado a la línea 33 kV Quilmo II - Ciruelito, debido a una falla originada por colisión de vehículo particular sobre la estructura N°288 de la línea 33 kV Quilmo II - Ciruelito - Recinto.

Luego de informado el evento, se gestiona inspección de la línea con móviles de turno. Una vez detectada la causa de falla y evaluado los daños producto de la colisión de vehículo particular sobre estructura N°288 de la LT 33kV Quilmo II – Ciruelito - Recinto, se procede a realizar reemplazo de la estructura antes mencionada.

La empresa Copelec Ltda. señala: *"Luego de informado el evento, se gestiona inspección de la línea con móviles de turno. Una vez detectada la causa de falla y evaluado los daños producto de la colisión de vehículo particular sobre estructura N°288 de la LT 33kV Quilmo II - Ciruelito - Recinto, se procede a realizar reemplazo de la estructura antes mencionada."*
