Estudio para análisis de falla EAF 592/2024

“Falla en línea 66 kV Picarte - Corral”

Fecha de Emisión: 16-01-2025

INFORME DE FALLA
INTERRUPCION LINEA 66 KV PICARTE - CORRAL
25 de diciembre 2024

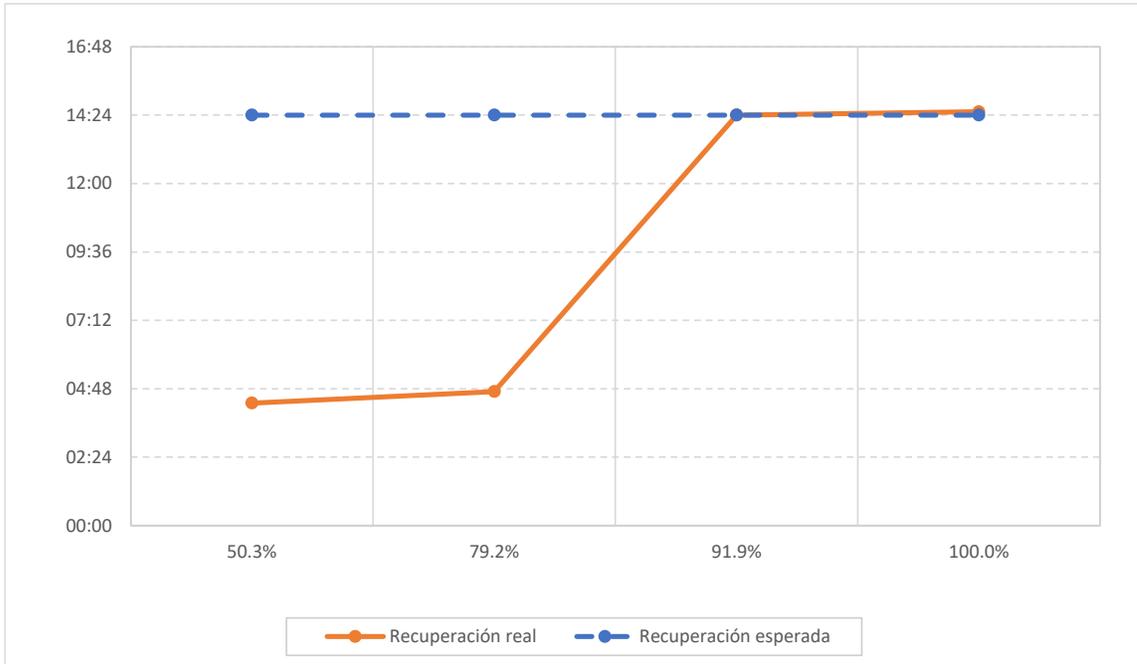
- Curva de recuperación esperada v/s recuperación real.

Se aprecia una diferencia entre el horario de recuperación esperada y recuperación real para el primer 79.2% de los consumos afectados, debido a la recuperación de consumos mediante la generación local instalada en el alimentador Corral (paño C2), previo a la normalización de la línea 66 kV Picarte - Corral.

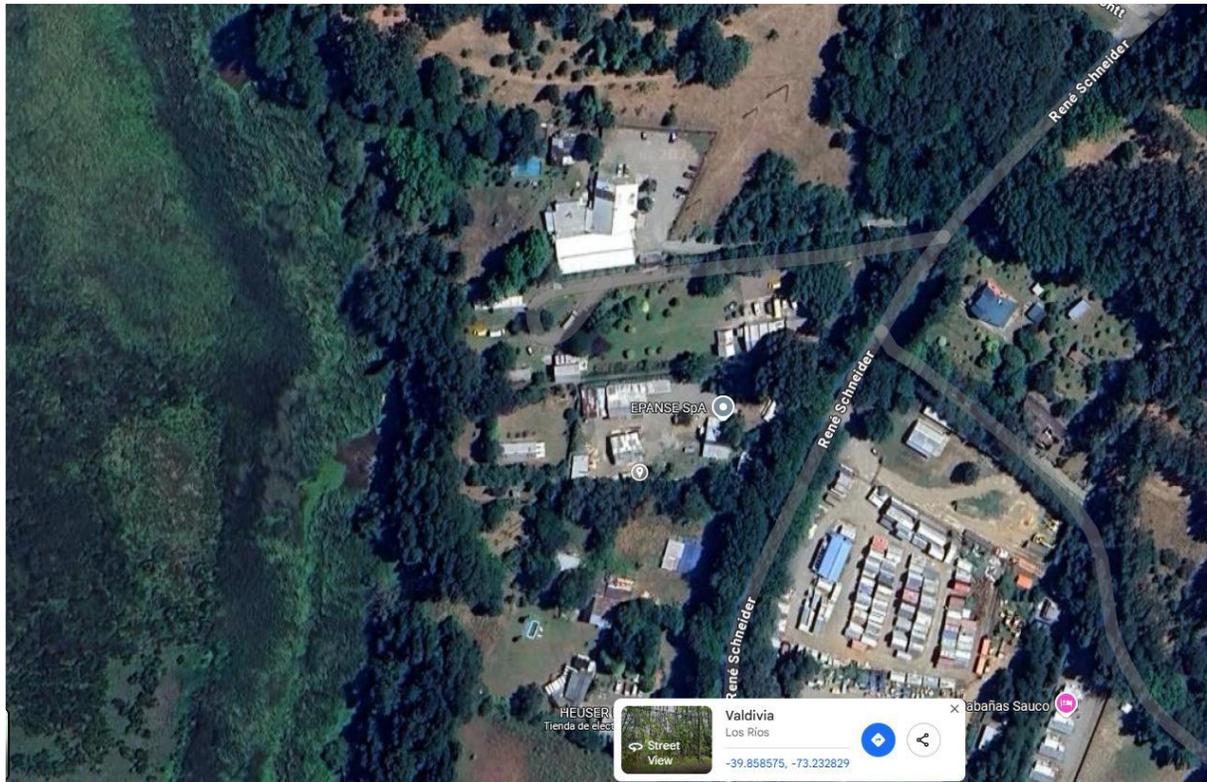
Fotografía N°1: Ubicación y coordenadas de lugar de ocurrencia de falla (-39.858575, -73.232829).

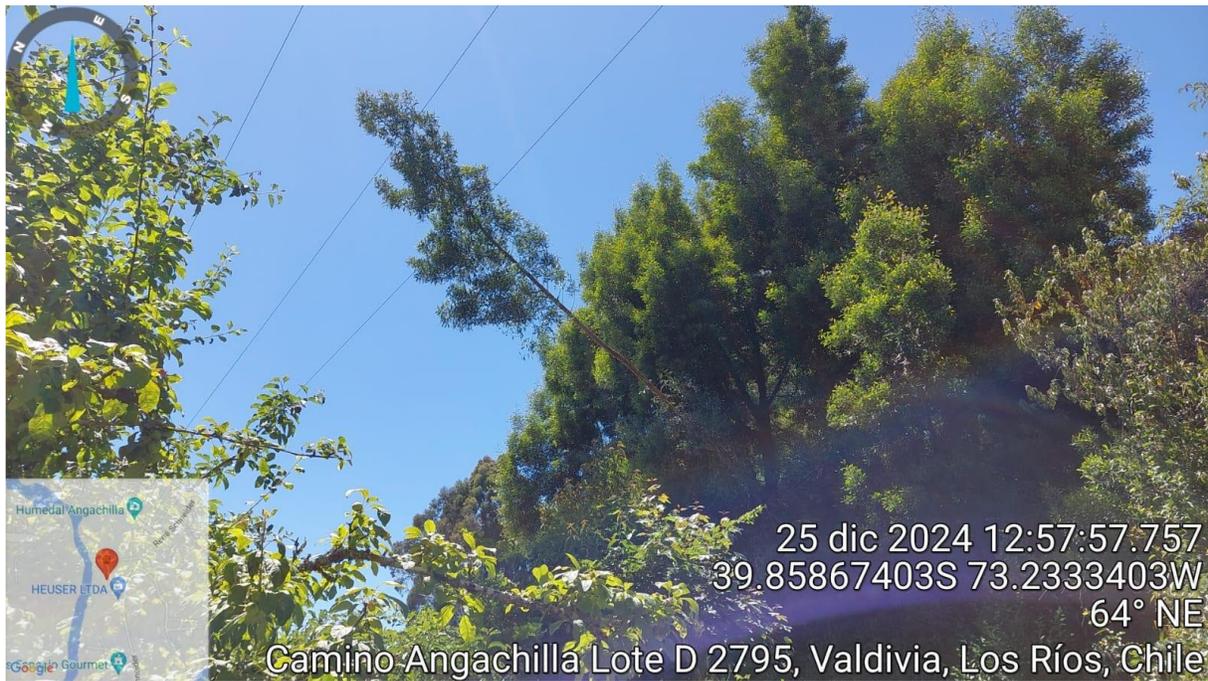
6:47	Se realiza reconexión manual 52B4 de SE Picarte, sin éxito.
	Se realiza recorrido LTx Picarte - Corral, encontrando árbol sobre la línea entre las estructuras 13473 - 13474

Fotografía N°2: Muestra árbol sobre la línea entre estructuras 13473 y 13474.

- *"el día 25-12-24 bajo permiso de trabajo de código interno realizo el retiro de árbol sobre la línea 66 kV Picarte - Corral".*

13:21	Trabajos finalizados, árbol retirado de la LTx 66 kV Picarte – Corral.
14:12	Cierre 52B4 en SE Picarte
14:24	Cierre 52CT1 en SE Corral
14:31	Cierre 52C3 en SE Corral

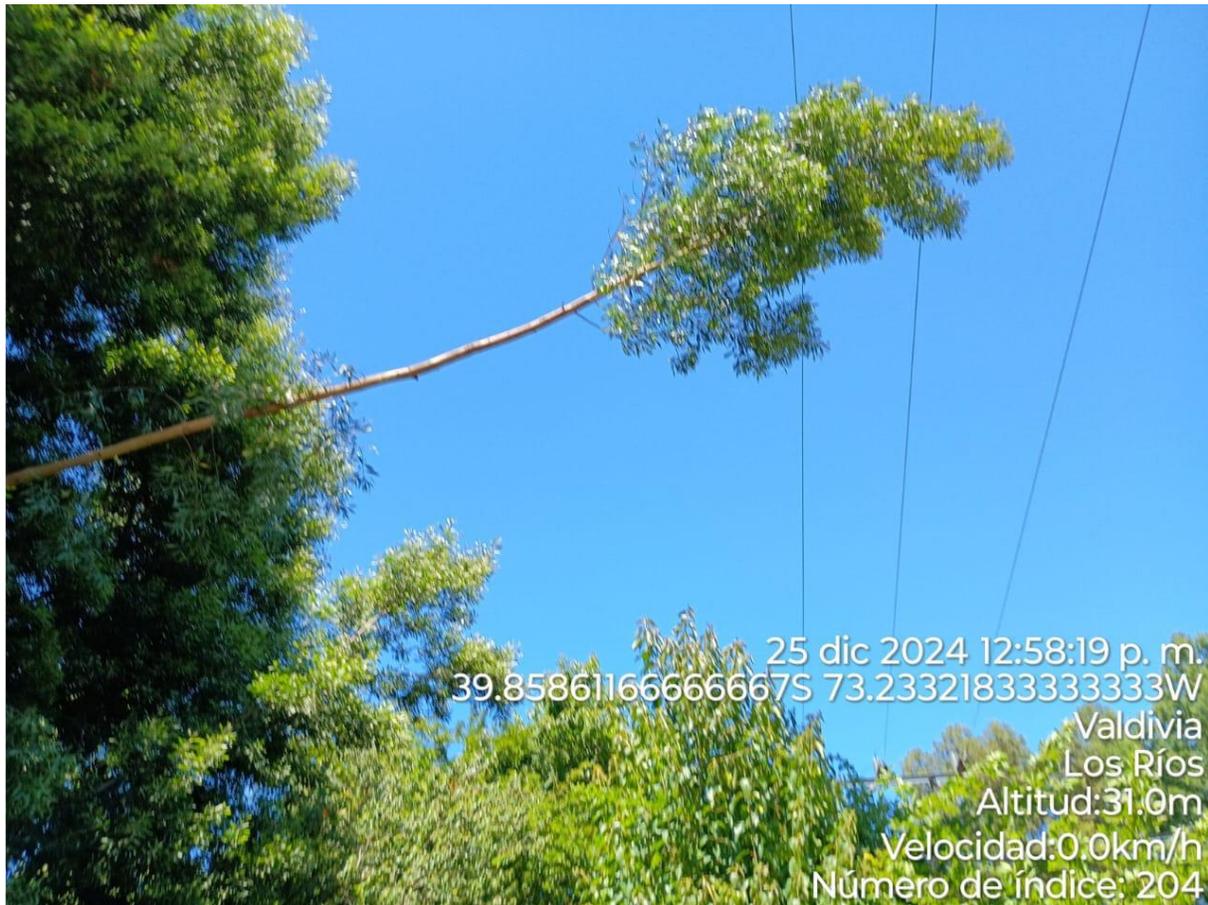
Fotografía N°3: Se aprecia renuevo de árbol (Aromo) sobre la línea entre estructuras 13473 y 13474.

No hay daños en conductor ni estructura.

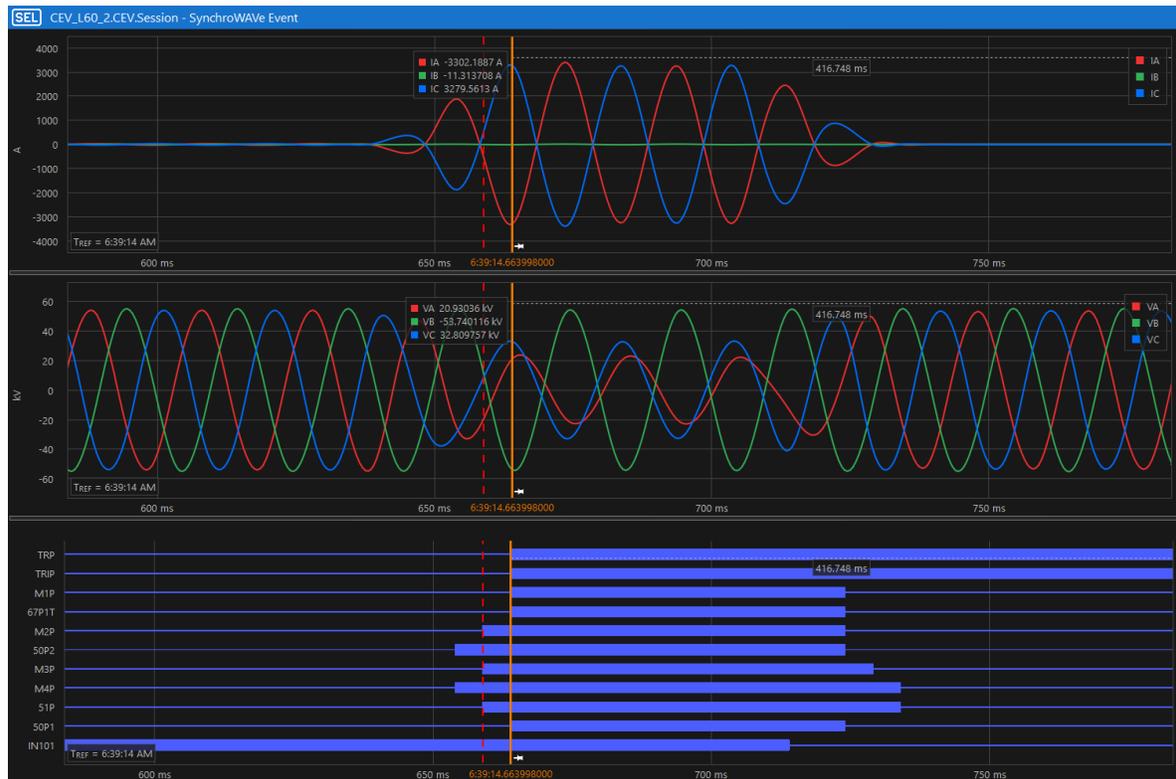
Oscilografía N°1 – relé protección paño B4 PS1.

```
S/E PICARTE - 21/21N - B4
Time: 25-12-2024 6:39:14.659000
File: C:\Users\Victor.galaz\Inversiones Eléctricas del Sur S.A
\Mantenimiento Tx - Documentos\F. Fallas - Analisis -
Respuestas CEN\2024\2024-12-25 Picarte - Corral\B4 PS1
SEL-311C\CEV_L60_2.CEV
FID: SEL-311C-R111-V0-Z005004-D20060728
Event Type: CA T
Report Type: CEV, Filtered
Fault Location: 3.41
Frequency: 50.02 Hz Sample Rate: 4 Samples/Cycle
Targets: ZONE1
Shot: 0
Fault Currents: IA:2403 IB:9 IC:2394 IP:0 IG:17 3I2:4196
```

De acuerdo con el registro de evento N°1 y oscilografía N°1, de relé protección paño B4 PS1, SEL 311C DE S/E Picarte, a partir de las 6:39:14.659 horas (UTC-0) de fecha 25-12-2024, relé detecta una perturbación caracterizada por el aumento de la corriente fase A y fase C, donde la protección incursiona en elementos de sobrecorriente y distancia, finalmente se produce el disparo del elemento de sobrecorriente direccional 67P1T provocando el TRIP del relé de protección y el envío de orden de desenganche luego de 60 milisegundos se registra la apertura “52A” (06:39:14.729).

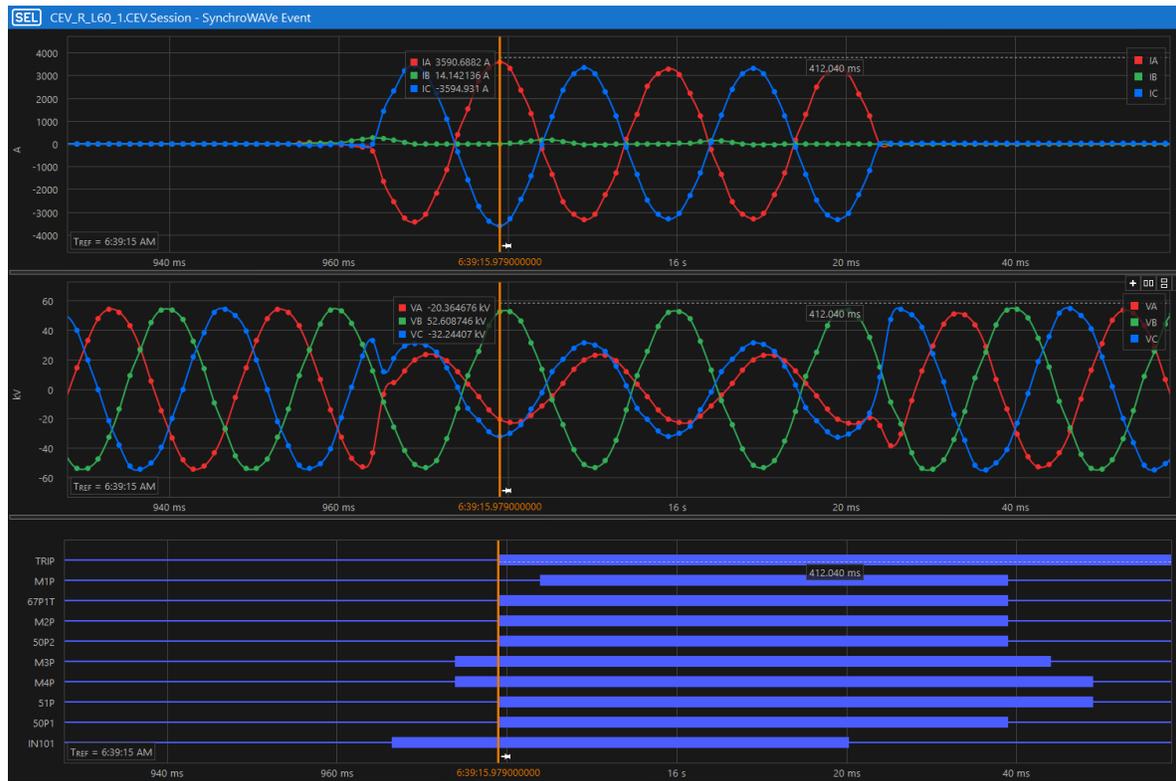
Oscilografía N°2 – relé protección paño B4 PS1.

```
S/E PICARTE - 21/21N - B4
Time: 25-12-2024 6:39:15.979000
File: C:\Users\Victor.galaz\Inversiones Eléctricas del Sur S.A
\Mantenimiento Tx - Documentos\F. Fallas - Analisis -
Respuestas CEN\2024\2024-12-25 Picarte - Corral\B4 PS1
SEL-311C\CEV_R_L60_1.CEV
FID: SEL-311C-R111-V0-Z005004-D20060728
Event Type: CA T
Report Type: CEV, Raw
Fault Location: 3.36
Frequency: 50.04 Hz Sample Rate: 16 Samples/Cycle
Targets: ZONE1
Shot: 1
Fault Currents: IA:2443 IB:58 IC:2440 IP:1 IG:1 3I2:4164
```

De acuerdo con el registro de evento N°2 y oscilografía N°2, 1,1 segundos posterior a la apertura (evento N°1), la protección envía un comando de cierre sobre el interruptor (06:39:15.839 CLOSE), 130 milisegundos más tarde se registra el cierre “52 A”, posterior al cierre, el relé de protección identifica que la falla sigue presente y opera por elemento SOTF y 67P1T provocando el TRIP del relé de protección, se registra la apertura 60 milisegundos más tarde (06:39:16.039 52 A)

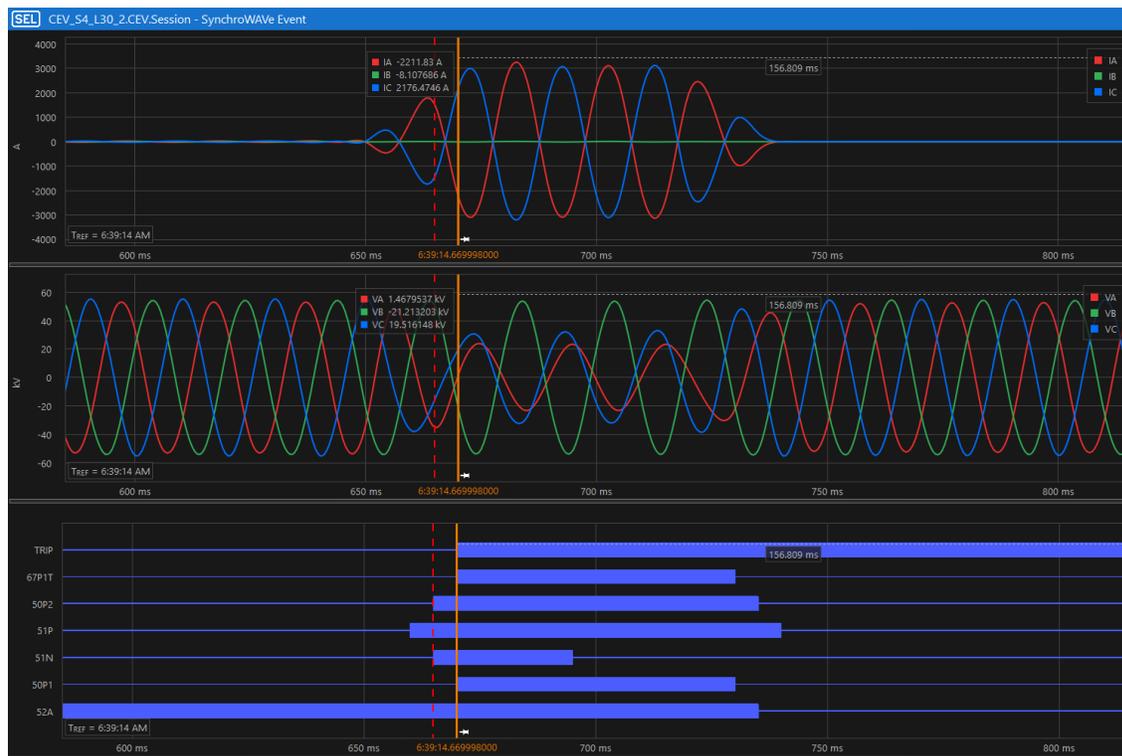
Oscilografía N°3 – relé protección paño B4 PS2.

S/E PICARTE - 67/67N-B4
Time: 25-12-2024 6:39:14.665000
File: C:\Users\Victor.galaz\Inversiones Eléctricas del Sur S.A
\Mantenimiento Tx - Documentos\F. Fallas - Analisis -
Respuestas CEN\2024\2024-12-25 Picarte - Corral\B4 PS2
SEL-351A\CEV_S4_L30_2.CEV
FID: SEL-351A-R112-V0-Z007005-D20060727
Event Type: CAG T
Report Type: CEV, Filtered
Fault Location: 3.52
Frequency: 50.02 Hz Sample Rate: 4 Samples/Cycle
Targets: INST 50
Fault Currents: IA:2376 IB:9 IC:2346 IN:43 IG:46 3I2:4106

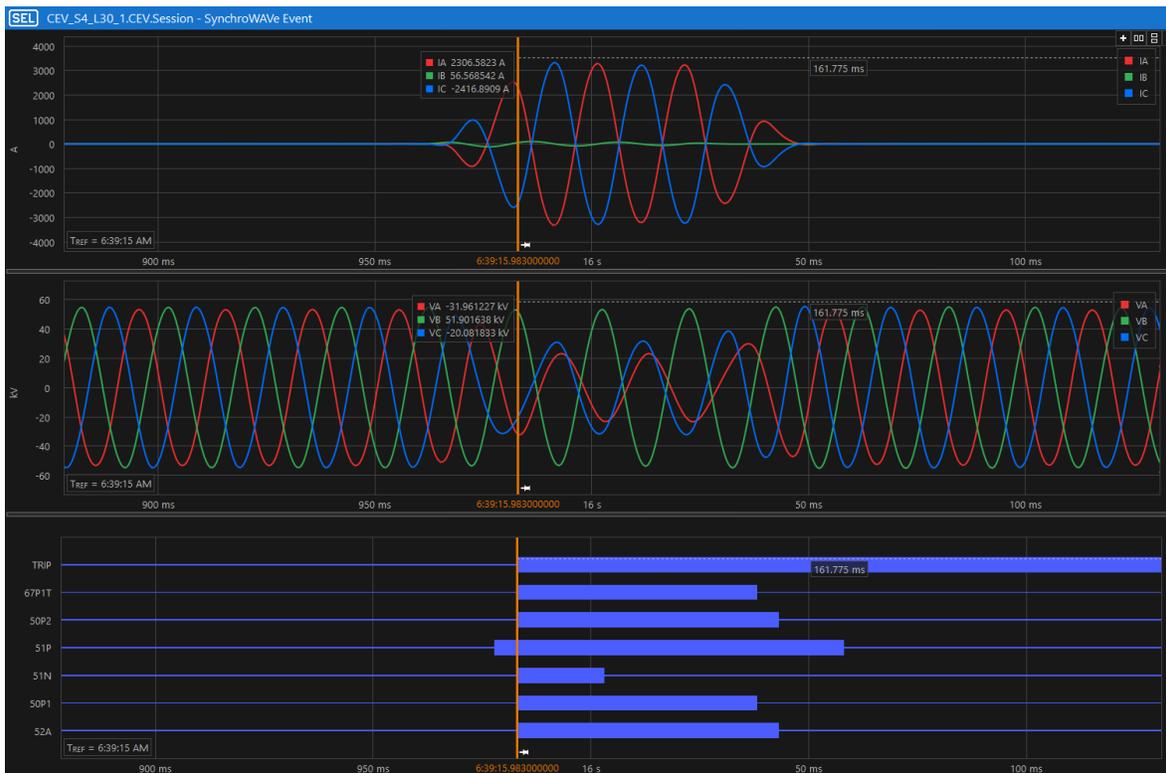
Oscilografía N°4 – relé protección paño B4 PS2.

```
1
S/E PICARTE - 67/67N-B4
Time: 25-12-2024 6:39:15.983000
File: C:\Users\Victor.galaz\Inversiones Eléctricas del Sur S.A
\Mantenimiento Tx - Documentos\F. Fallas - Analisis -
Respuestas CEN\2024\2024-12-25 Picarte - Corral\B4 PS2
SEL-351A\CEV_S4_L30_1.CEV
FID: SEL-351A-R112-V0-Z007005-D20060727
Event Type: CAG T
Report Type: CEV, Filtered
Fault Location: 3.37
Frequency: 50.04 Hz Sample Rate: 4 Samples/Cycle
Targets: INST 50
Fault Currents: IA:2430 IB:65 IC:2421 IN:43 IG:43 3I2:4090
```

De acuerdo con el registro de evento N°4 y oscilografía N°4, posterior a la apertura, el relé de protección detecta que el interruptor es cerrado y la falla sigue presente, operación por elemento 67P1T provocando el TRIP del relé de protección, se registra la apertura 59 milisegundos más tarde (06:39:16.042 52 A)
