## Estudio para análisis de falla EAF 133/2025

“Falla en el cierre del interruptor 52C8 de S/E Los Ángeles (CGE)”

Fecha de Emisión: 11-04-2025

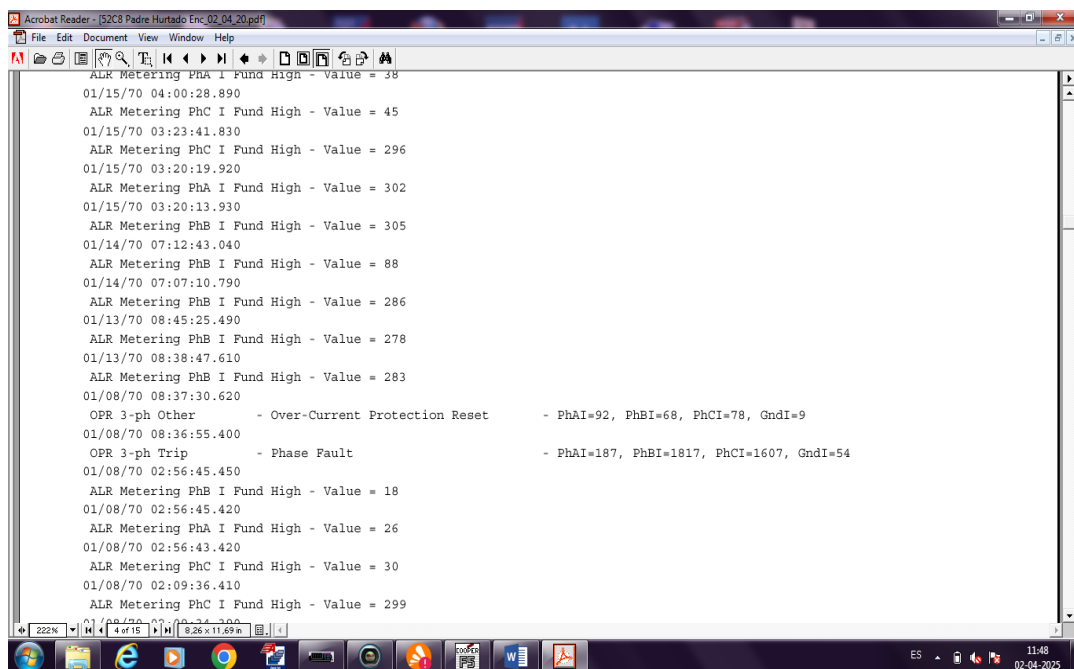
**Historial de eventos unidad Form 5 Cto “Padre Hurtado” S/E Los Ángeles**

La empresa CGE Transmisión S.A. indica que la causa de la demora en la recuperación de los consumos se debió a un mal funcionamiento de la batería de respaldo de la unidad de control del paño C8, lo cual imposibilitó realizar su cierre remoto oportunamente.

Debido a que, por falla en batería, se desactualiza fecha y horario, por lo que el ultimo registro de falla vista por la unidad se indica fallas por activación de funciones de sobre corriente.
