Estudio para análisis de falla EAF 134/2025

“Falla en línea 110 kV Cardones - Refugio”

Fecha de Emisión: 15-04-2025

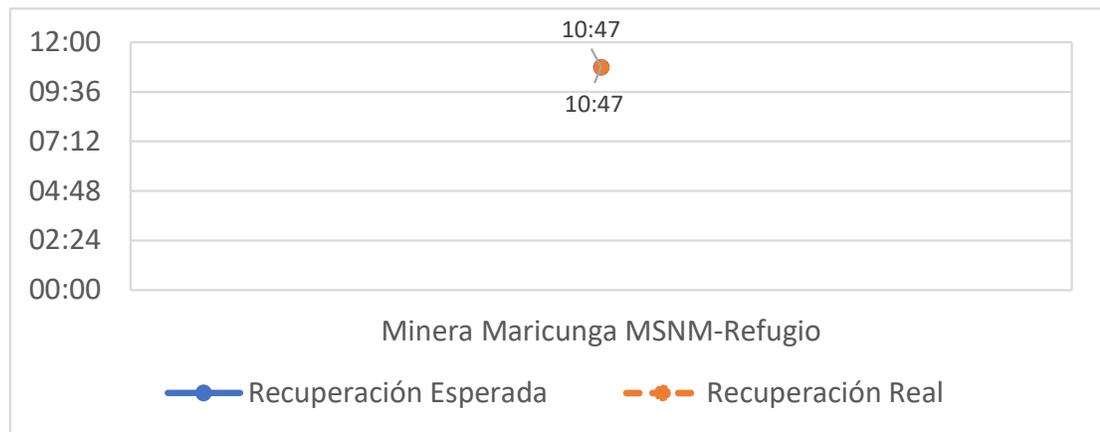
- Curva de recuperación esperada v/s recuperación real.

No se aprecian diferencias entre los horarios de recuperación real respecto de los horarios de disponibilidad de las barras primarias para recuperar los consumos afectados.
