Estudio para análisis de falla EAF 138/2025

“Apertura intempestiva del interruptor 52B1 de S/E Central Diésel Arica”

Fecha de Emisión: 21-04-2025

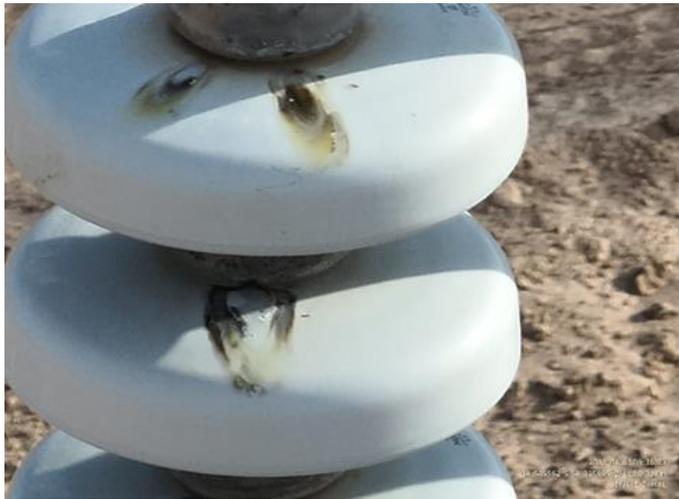
ANEXO FOTOGRAFICO 482

ÁREA:	Lineas de transmision	INSTALACION:	LINEA 110KV ARICA - POZO ALMONTE
ESTRUCTURA/VANO:	ESTRUCTURAS N° 482- 483 - 484 - 514		
FECHA DE APERTURA (dd/mm/aaaa):	03-04-2025	HORA:	11:30 HRS
DETECTADA POR:	HUMBERTO GOMEZ	CARGO:	SUPERVISOR LLTT
SERVICIO AFECTADO:	con servicio		
PARTE FALLADA	AISLACIÓN SUCIA		
DESCRIPCIÓN DE LA FALLA:	<p>En la Inspección realizada con dron pos falla se detectan en las estructuras 482 - 483 - 484 - 514 descargas evidentes en el aisladores.</p>

Nota: Según la percepción en terreno deberia ser condicion 1

- Elemento:** Apertura y reconexión exitosa de Línea 110 kV Arica- Pozo Almonte (en ambos extremos), falla por Alta contaminación, se procede a realizar lavado de aislación por medio de Curso Forzoso SI - 2025034198.

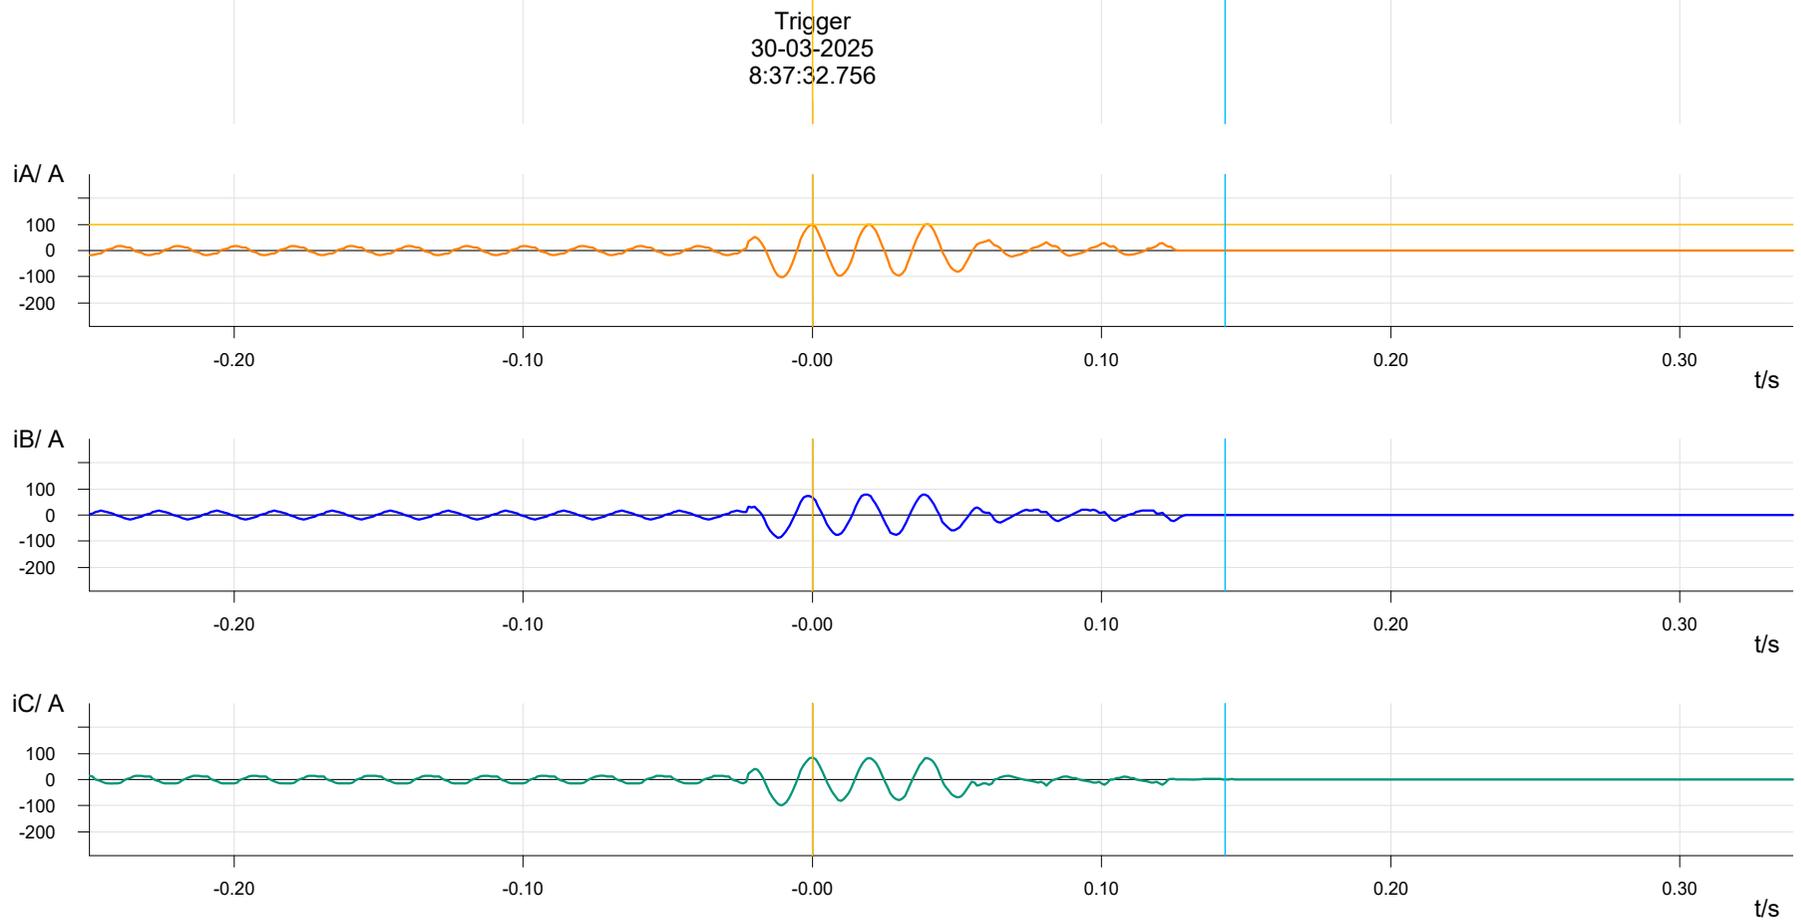
Fallas_ind / ZONA ARICA / CDA / B1 30-03-2025 7SA611_B1_S2

"CD Arica Paño B1: Relé 7SA612 Sistema 1 detecta sobrecorriente reversa y opera por función 67N Reversa, dando orden de Trip al Interruptor 52B1. Protección no opera según lo esperado."

Time in ms	Measuring Signal	Instantaneous	R.M.S.
Cursor 1:	0,0	iA	98,846 A	68,163 A
Cursor 2:	142,7	iN	-2,0737 A	4,9202 A
C2 - C1	142,7	iN - iA	-100,9196 A	-63,2429 A
