Estudio para análisis de falla EAF 139/2025

"Falla en línea 110 kV Cardones - Refugio"

Fecha de Emisión: 21-04-2025

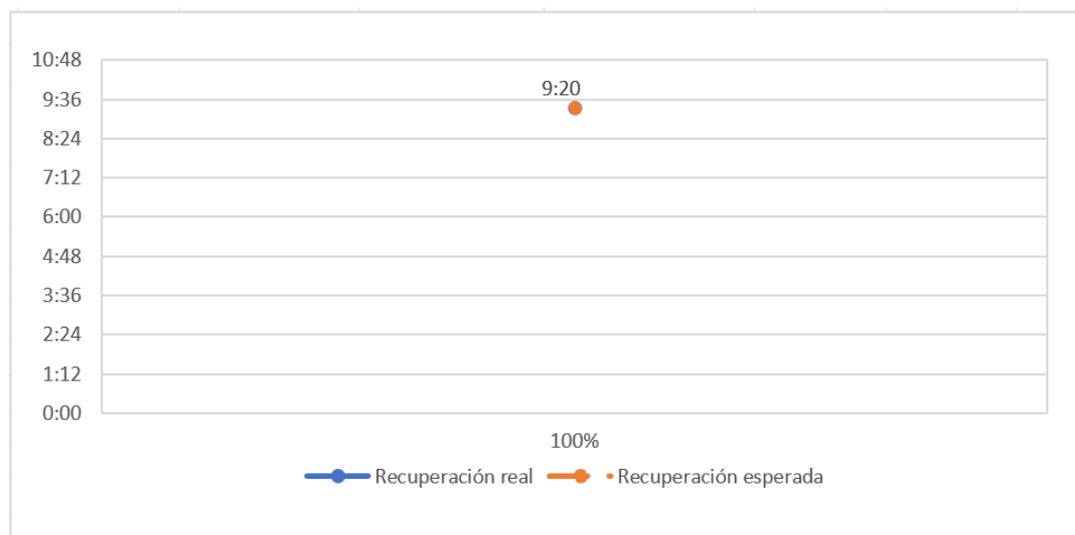
- Curva de recuperación esperada v/s recuperación real.

No se aprecian diferencias entre los horarios de recuperación real respecto de los horarios de disponibilidad de las barras primarias para recuperar los consumos afectados.
