Estudio para análisis de falla EAF 143/2025

“Desconexión forzada del transformador N°4 110/12 kV de S/E Central Maitenes”

Fecha de Emisión: 22-04-2025

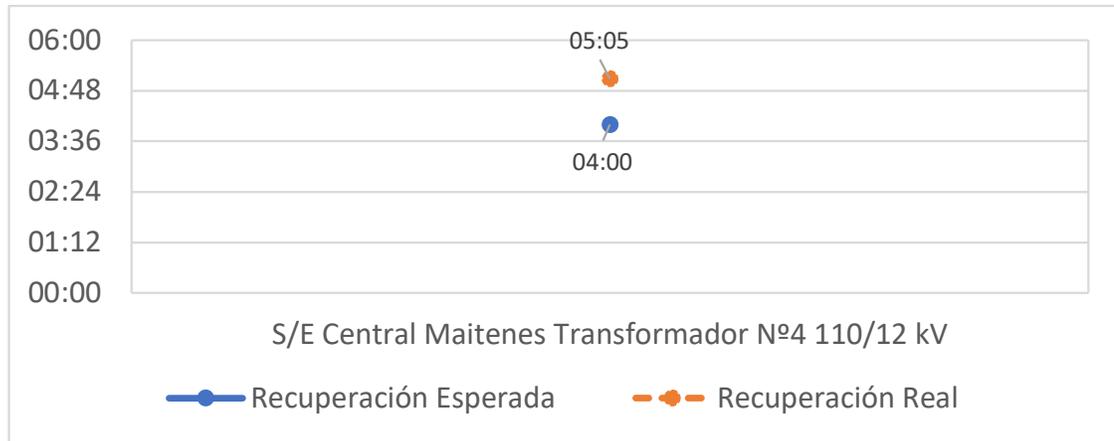
Se aprecian diferencias significativas entre los horarios de recuperación real respecto de los horarios de disponibilidad de las barras primarias para recuperar los consumos afectados.

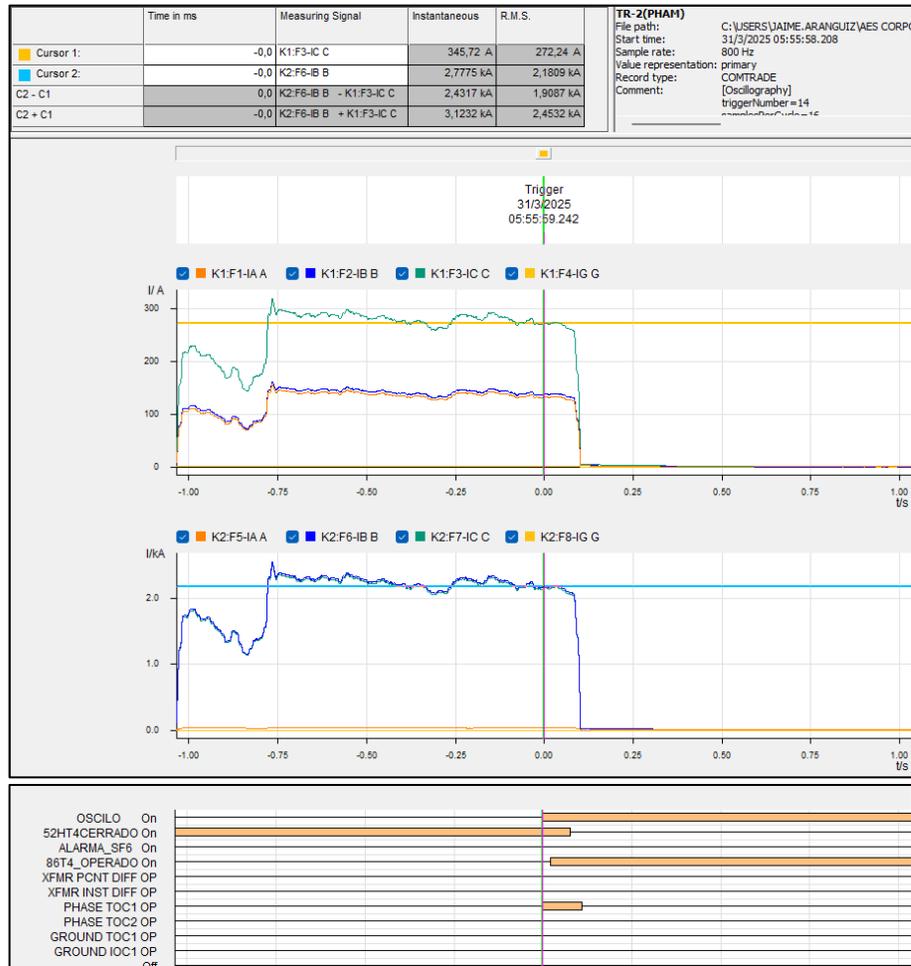
Figura 3 Registro oscilográfico relé GE UR T60 de Trafo N°4 en SE Maitenes

El registro de protección GE T60, muestra que a las 05:55:59.242171 horas UTC-0 del lunes 31/03/2025, opera función de protección de sobrecorriente de fases (51), generando operación de relé maestro 86T dando orden de TRIP a interruptor 52HT4. De acuerdo con las magnitudes registradas por el relé de protección, se aprecia falla bifásica (B-C) en red MT 12 kV, operando correctamente de acuerdo con ajustes parametrizados en función de sobrecorriente.

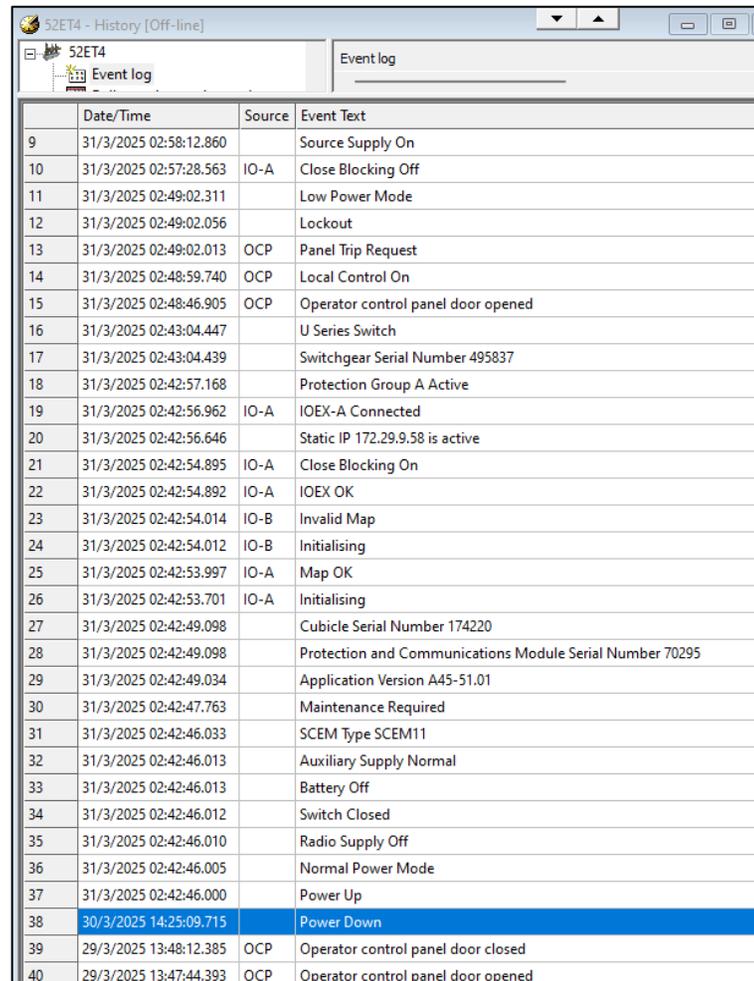
"Reconector posee desfase de una hora. Por características constructivas del equipo no cuenta con la posibilidad de sincronización horaria GPS", en relación con el "Registro de evento Reconector 52ET4 en SE Maitenes".

* En evento 38 se registra el apagado del reconectador

**Reconectador posee desfase de una hora. Por características constructivas del equipo no cuenta con la posibilidad de sincronización horaria GPS.

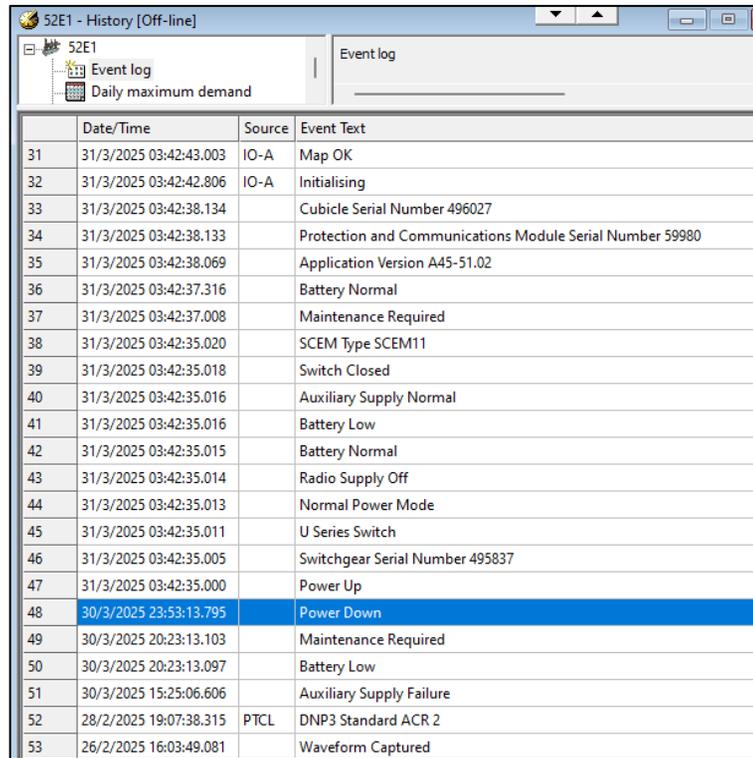
Por características constructivas del equipo no cuenta con la posibilidad de sincronización horaria GPS", en relación con el "Registro de evento Reconector 52E1 en SE Maitenes".

* En evento 48 se registra el apagado del reconectador

**Por características constructivas del equipo no cuenta con la posibilidad de sincronización horaria GPS.

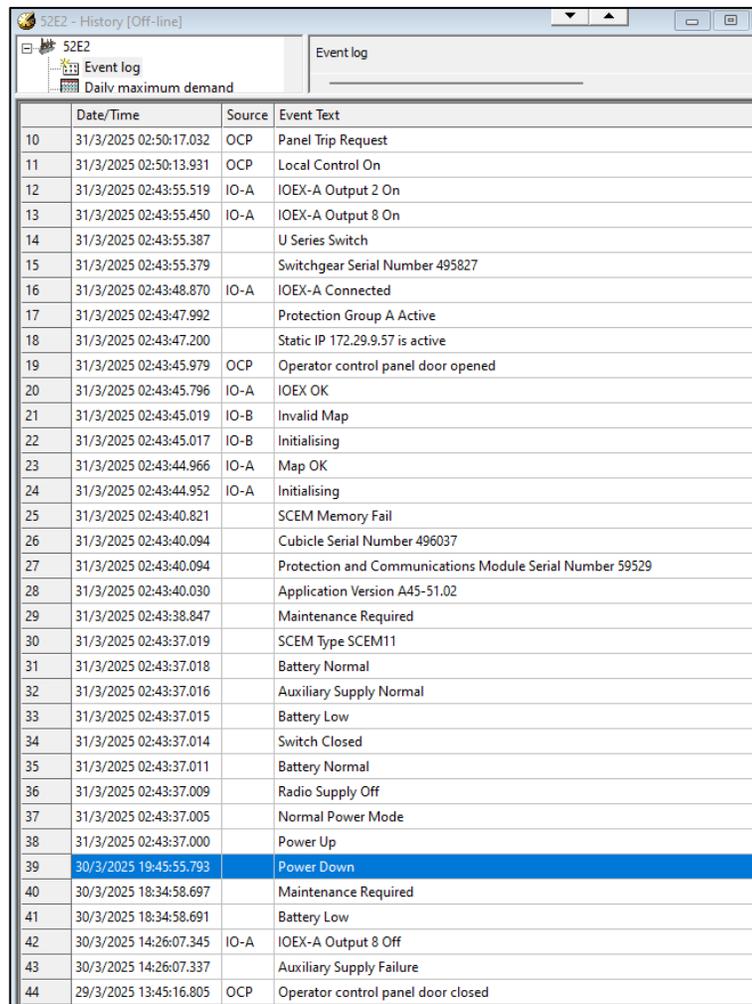
****Reconector posee desfase de una hora. Por características constructivas del equipo no cuenta con la posibilidad de sincronización horaria GPS", en relación con el "Registro de evento Reconector 52E2 en SE Maitenes".*

**Reconectador posee desfase de una hora. Por características constructivas del equipo no cuenta con la posibilidad de sincronización horaria GPS.

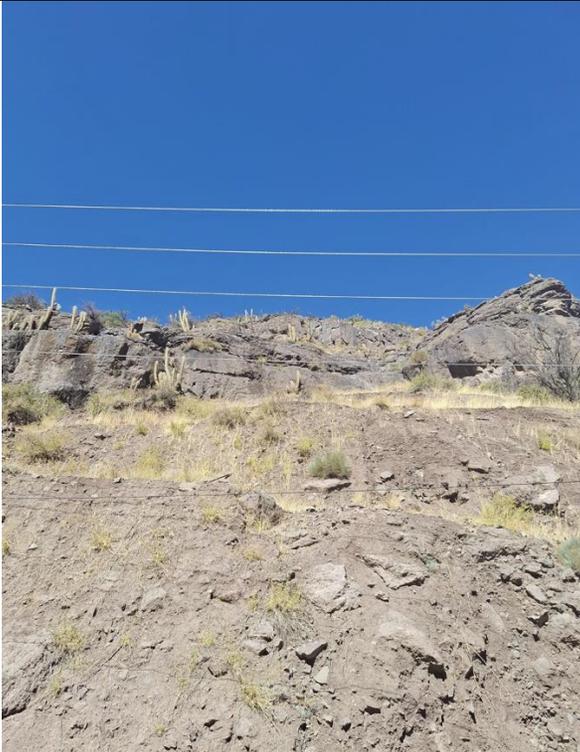
La falla eléctrica se produjo en LMT Maitenes - Aucayes 12 kV(paño 52E2). En donde se informa de desprendimiento de tierra y rocas.

LMT Maitenes – Aucayes 12 kV, trazado zona del rodado

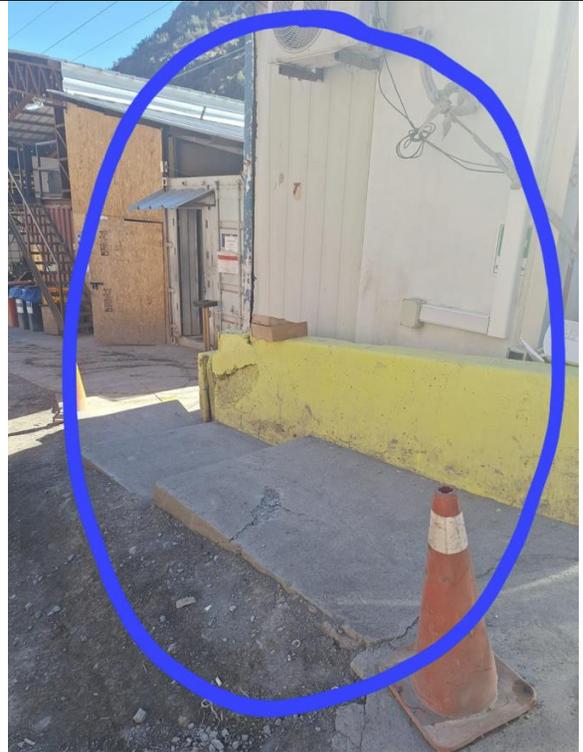
Dentro de la información recopilada, se tiene que, al momento de ocurrida la operación automática, en el sector de talleres de PHAM, correspondiente al ramal en 12 kV LMT Maitenes - Aucayes (52E2), se registró desprendimiento de rocas que ocasionó falla en la red MT.

LMT Maitenes – Aucayes 12 kV, zona bajo la línea con daños por caída de rocas.
