## Estudio para análisis de falla EAF 144/2025

"Falla en línea 110 kV Arica - Pozo Almonte"

Fecha de Emisión: 22-04-2025

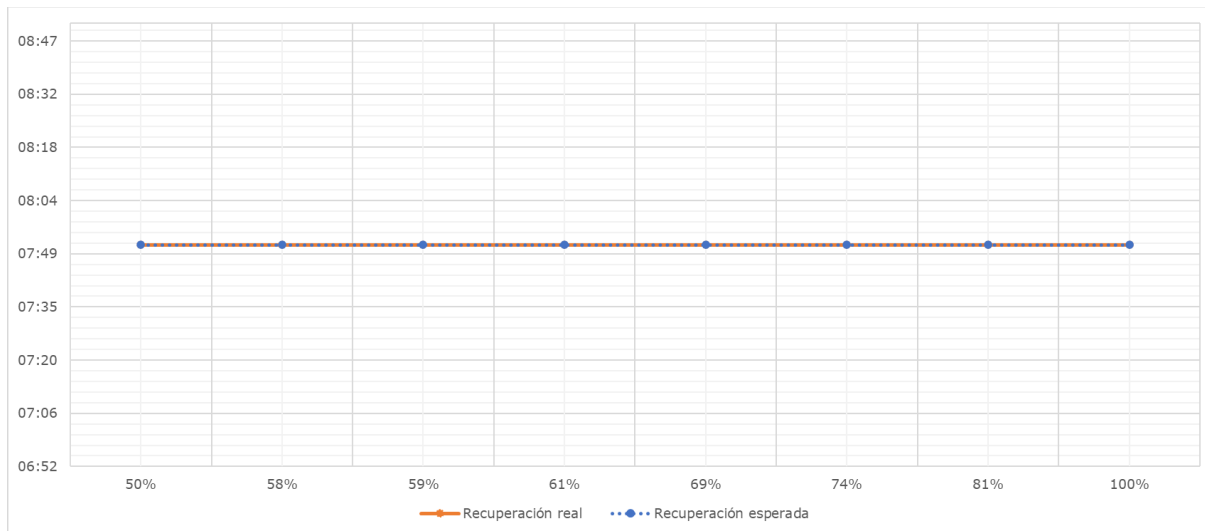
- Curva de recuperación esperada v/s recuperación real.

No se observan diferencias entre los horarios de recuperación esperada y la recuperación real para los distintos consumos afectados.

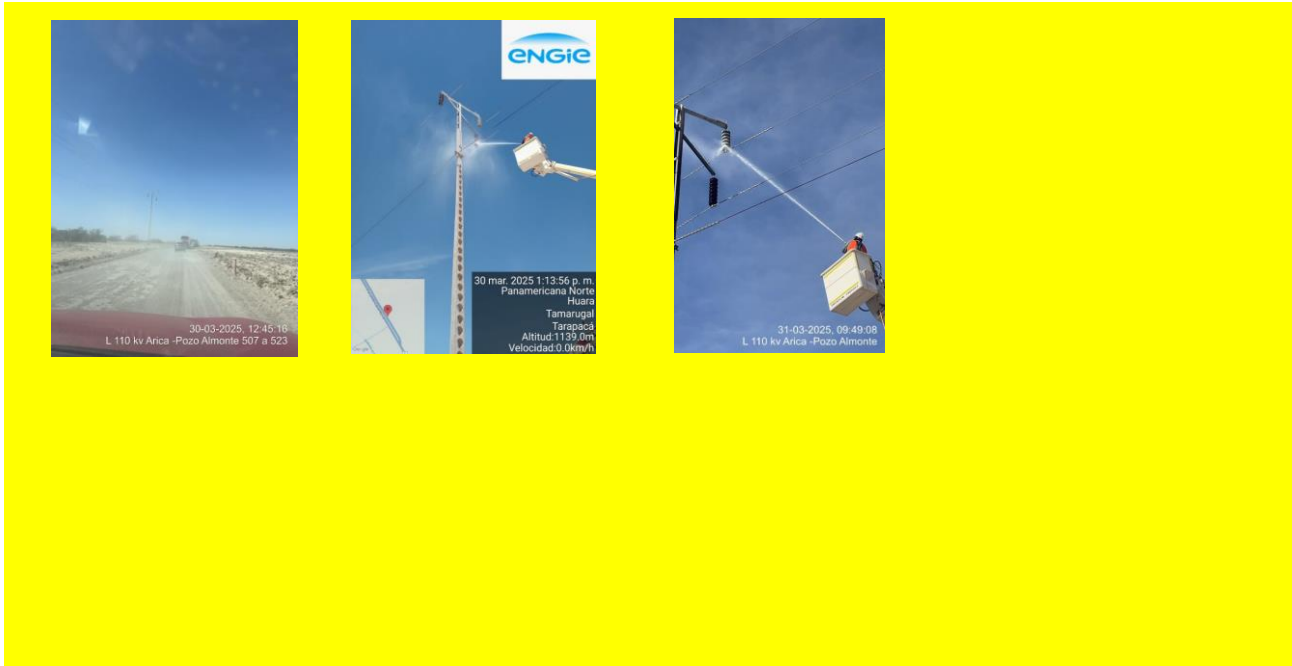
1) Registro Fotografico con fecha, hora y coordenadas UTM del punto de falla.

La empresa Engie Energía Chile S.A. indica que la causa de la falla fue una alta contaminación en el tramo 110 kV Tap Off Dolores - Pozo Almonte.

| Causa de la falla: | Alta contaminación sector entre Tap Off Dolores y Pozo Almonte. |

| Ubicación Falla [Estructura N°] (3) : | Est. 470 hasta Est. 555 |

La empresa Engie Energía Chile S.A. indica: *"Se programa Lavado e inspección pedestre una vez con luz día desde 30 marzo al 04 abril."*

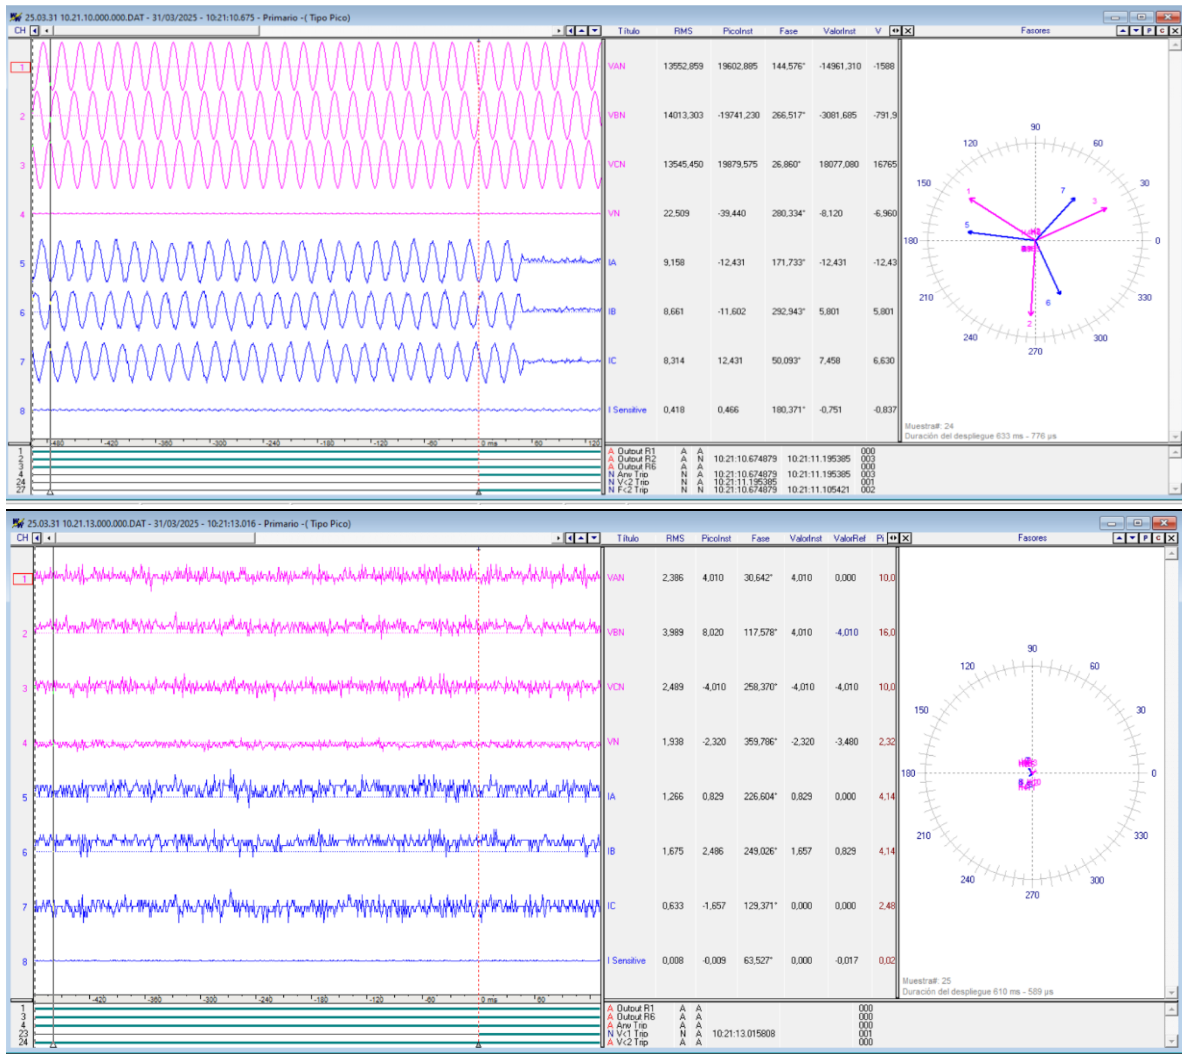
### 2.4. Registro comportamiento dinámico (Gráfica).

Solo se aprecia perturbaciones en la línea , en la unidad no hubo falla ni perturbaciones.
