Estudio para análisis de falla EAF 146/2025

“Apertura intempestiva del interruptor 52B1 de S/E Central Diésel Arica”

Fecha de Emisión: 23-04-2025

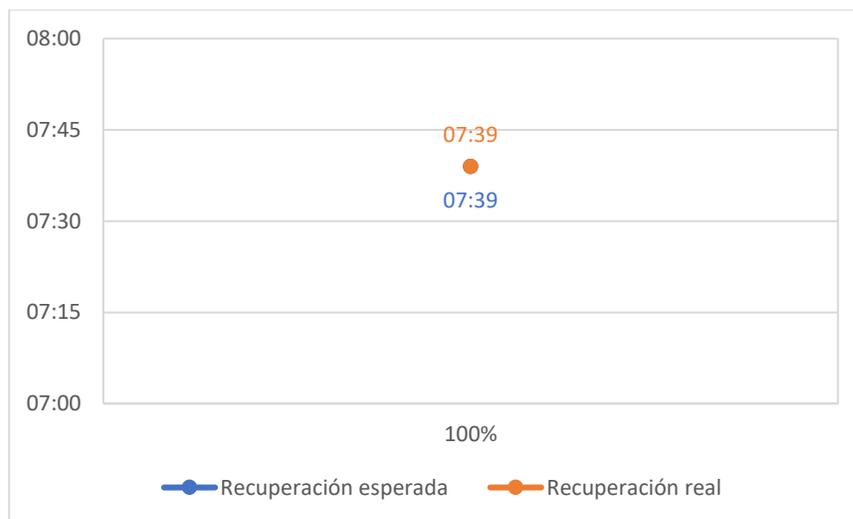
- Curva de recuperación esperada v/s recuperación real.

No se observan diferencias entre los horarios de recuperación real respecto de los horarios de disponibilidad de las barras primarias respectivas para recuperar los consumos afectados.
