## INFORME DE AUDITORÍA

CGE TRANSMISIÓN-RELE-MAY23-PPP-279

S/E PLACILLA

MAYO 2023

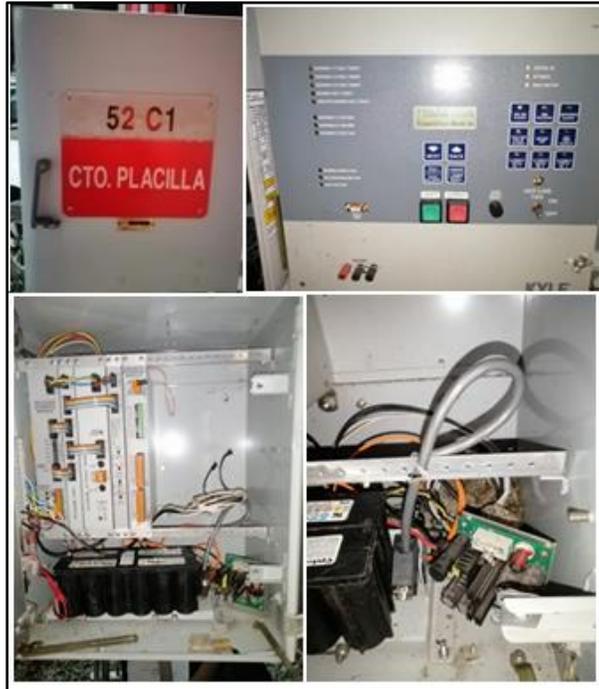
PAÑO C1 – EQUIPO: COOPER FORM 5		
N°	DESCRIPCIÓN	COMENTARIO
1	Disposición de equipo y componentes	Correcto
2	Operatividad de leds, display, pulsadores, selectores y palanca.	Correcto
3	Borneras (estado, limpieza y sujeción)	Correcto
4	Identificación de equipos	Correcto
5	Identificación de bornes	Correcto
6	Estado del alambrado interno	Correcto
7	Limpieza y/o presencia de roedores	Presencia de panal de avispas al interior de gabinete de protección.

Imagen 3: Relé COOPER FORM 5 y detalle interno, Paño C1

Los equipos de protección no presentan desperfectos físicos que dificulten su proceder ante el despeje de fallas y se verificó que la comunicación del equipo con el computador es correcta. Además, el alambrado se ve en buenas condiciones, es decir, no se observó anomalías como cortes o contactos flojos, también los equipos presentes en el armario no muestran daños o dificultades para cumplir su función. Sin embargo, para el paño C1 se encontró al momento de realizar la auditoría una presencia de panal de avispas al interior de gabinete de protección.

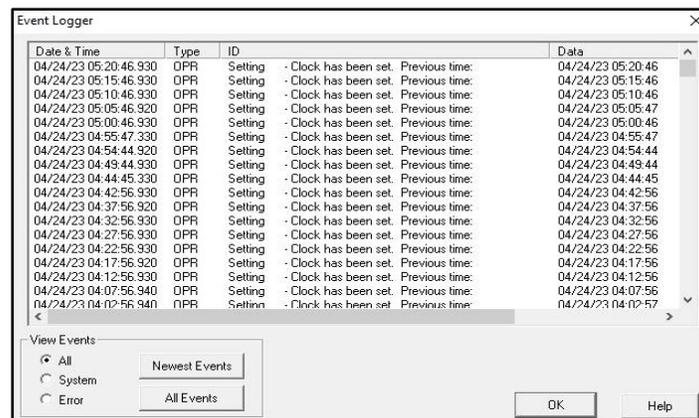
Imagen 9: Extracto de listado de eventos encontrados antes de realizar pruebas

Se deja constancia de que, por medio de los eventos obtenidos, no se evidencia ninguna anomalía en la protección.

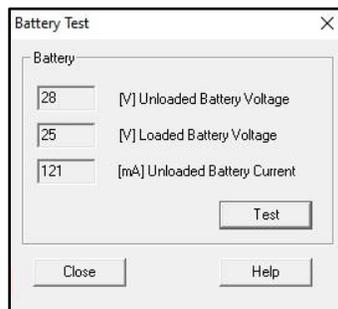
Imagen 11: Voltaje de la batería del equipo

El equipo COOPER FORM 5 cuenta con una batería de respaldo, la cual según la medición propia del equipo presenta un voltaje de 28 [V], lo cual cumple con el voltaje de batería establecido en el manual del fabricante.

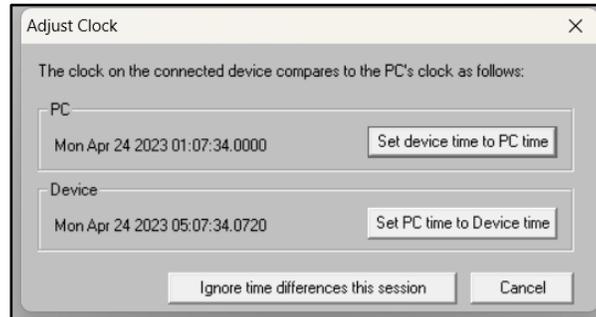
Imagen 12: Tiempo del equipo (tomado el 24/04/2023 a las 01:07:34)

En la Imagen 12, se puede observar que el equipo posee la hora y fecha correcta, por lo que cuenta con señal de sincronización externa vía GPS, cumpliendo con el artículo 3-24 de la NTSyCS.

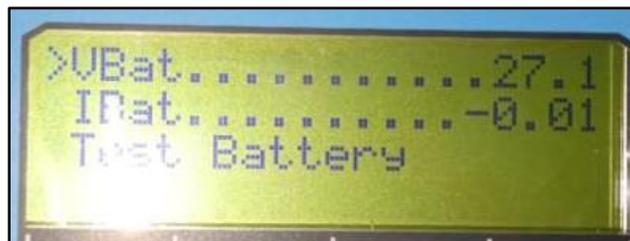
Imagen 15: Voltaje de la batería del equipo

El equipo COOPER FORM 6 cuenta con una batería de respaldo, la cual según la medición propia del equipo presenta un voltaje de 27,1 [V], lo cual cumple con el voltaje de batería establecido en el manual del fabricante.

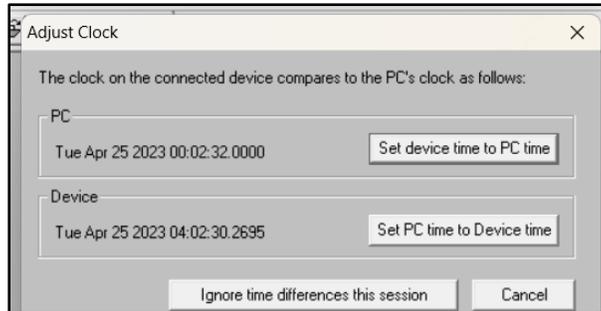
Imagen 16: Tiempo del equipo (tomado el 25/04/2023 a las 00:02:32)

En la Imagen 16, se puede observar que el equipo posee la hora y fecha correcta, por lo que cuenta con señal de sincronización externa vía GPS, por lo que cumple con el artículo 3-24 de la NTSyCS.

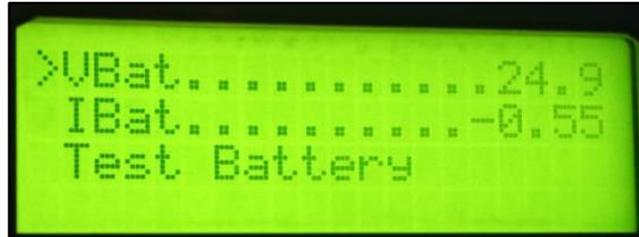
*Imagen 19: Voltaje de la batería del equipo*

El equipo COOPER FORM 6 cuenta con una batería de respaldo, la cual según la medición propia del equipo presenta un voltaje de 24,9 [V], lo cual cumple con el voltaje de batería establecido en el manual del fabricante.

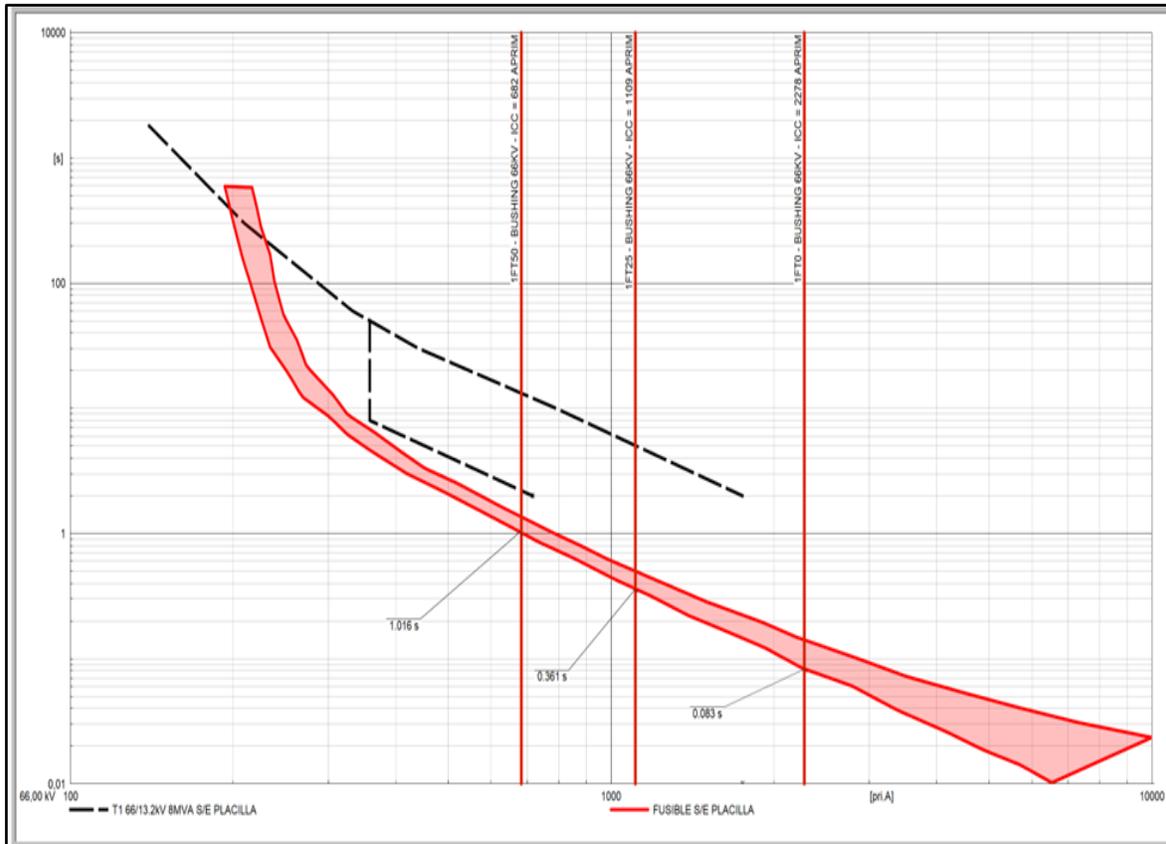
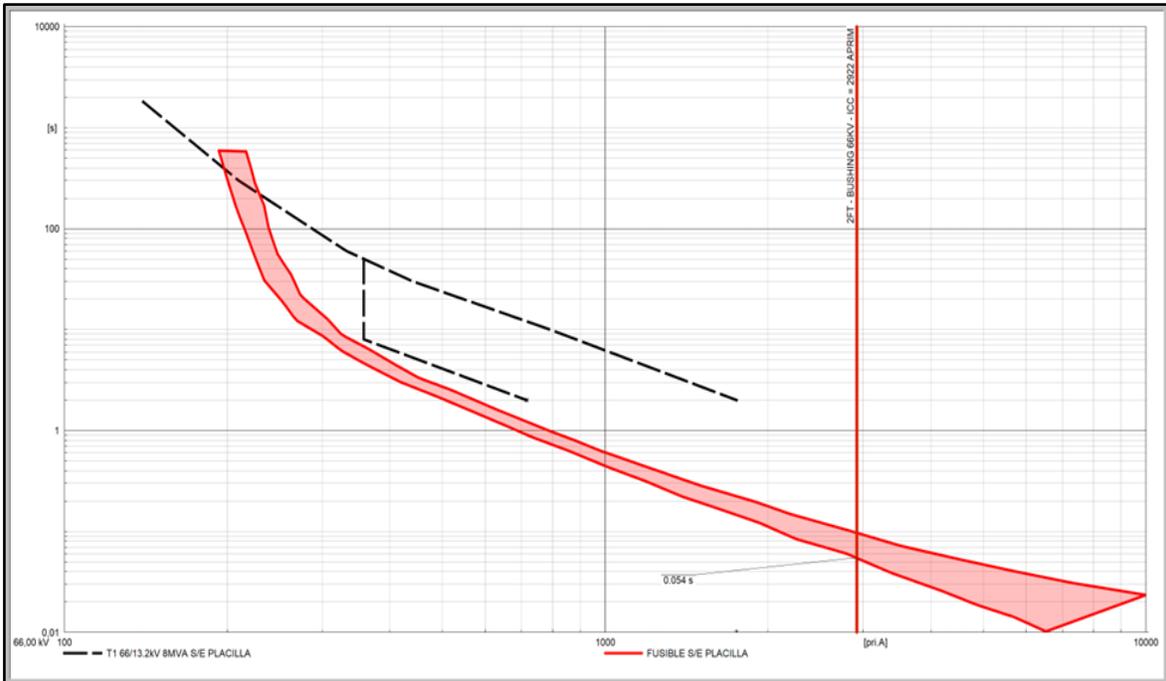
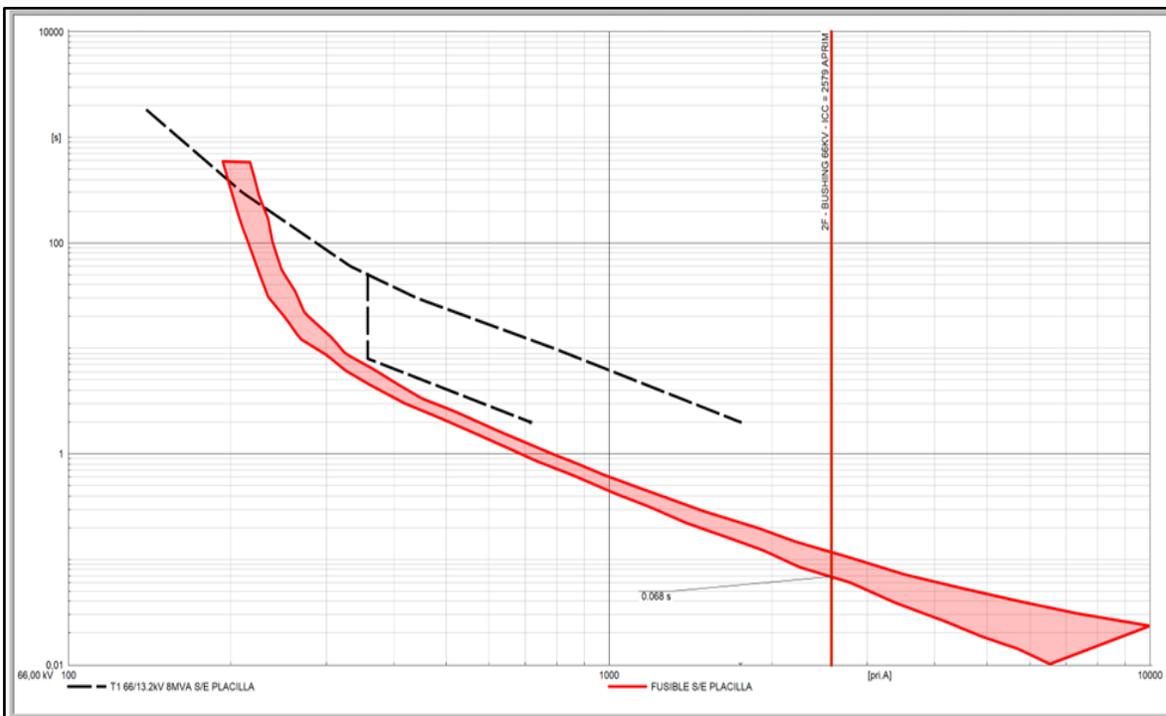
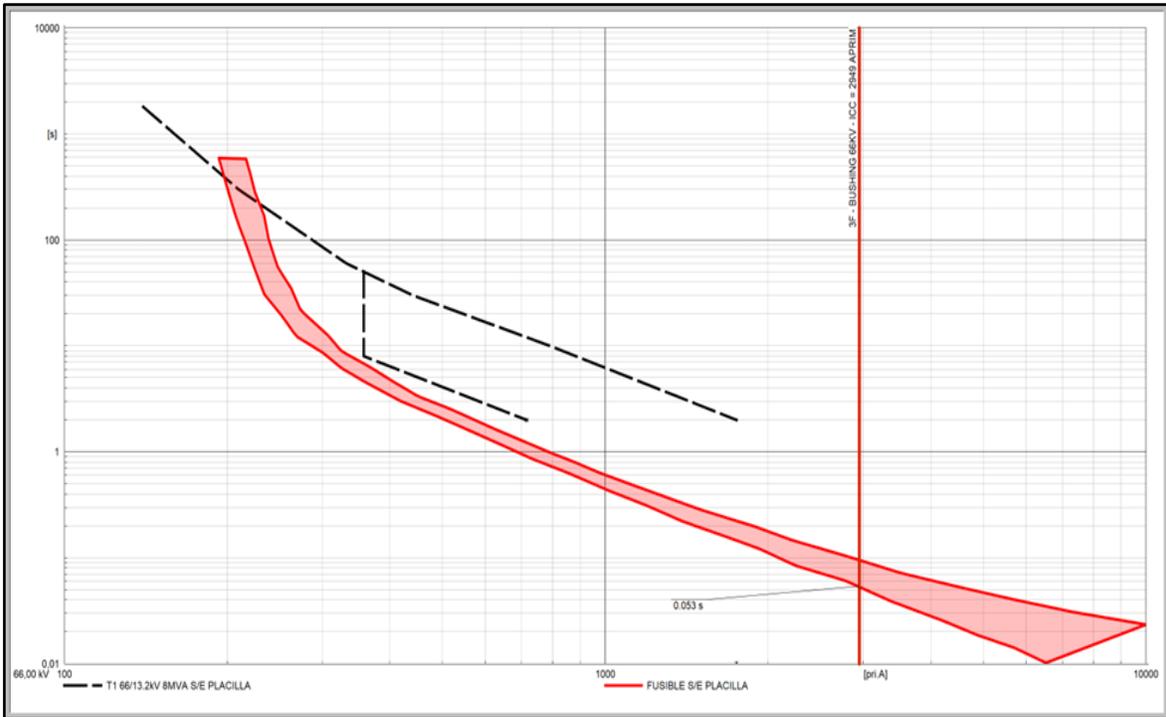
Imagen 34: Celda BT. Función 51. Fallas 1FT-0-25-50 Ohm, 2FT, 2F, 3F

Se observa que el tiempo de despeje de las protecciones de sobrecorriente del paño BT ante fallas en el devanado de 13,2 kV no cumple con lo establecido en el Artículo 5-40, literal b), de la NTSyCS (2019). No obstante, dado que se trata de un transformador cuyo lado de mayor tensión es inferior a 100 kV y cuya potencia máxima es menor a 12 MVA, conforme al Artículo 3-24, literal c), no es obligatoria la instalación de una protección diferencial de transformador ni la implementación de un esquema de protección propio con otras características de operación.

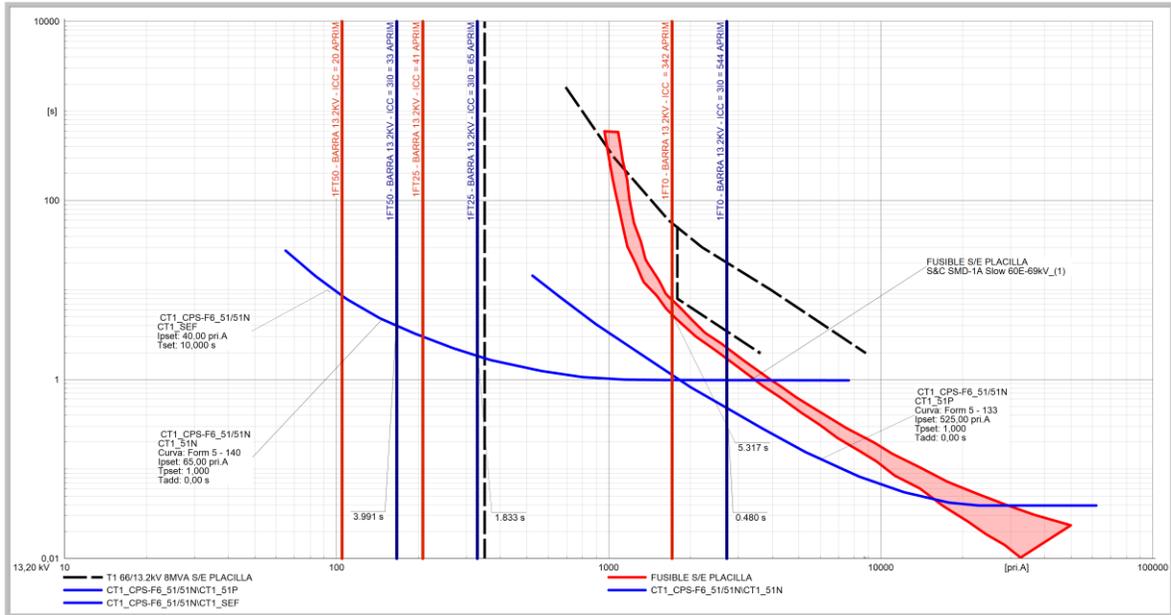
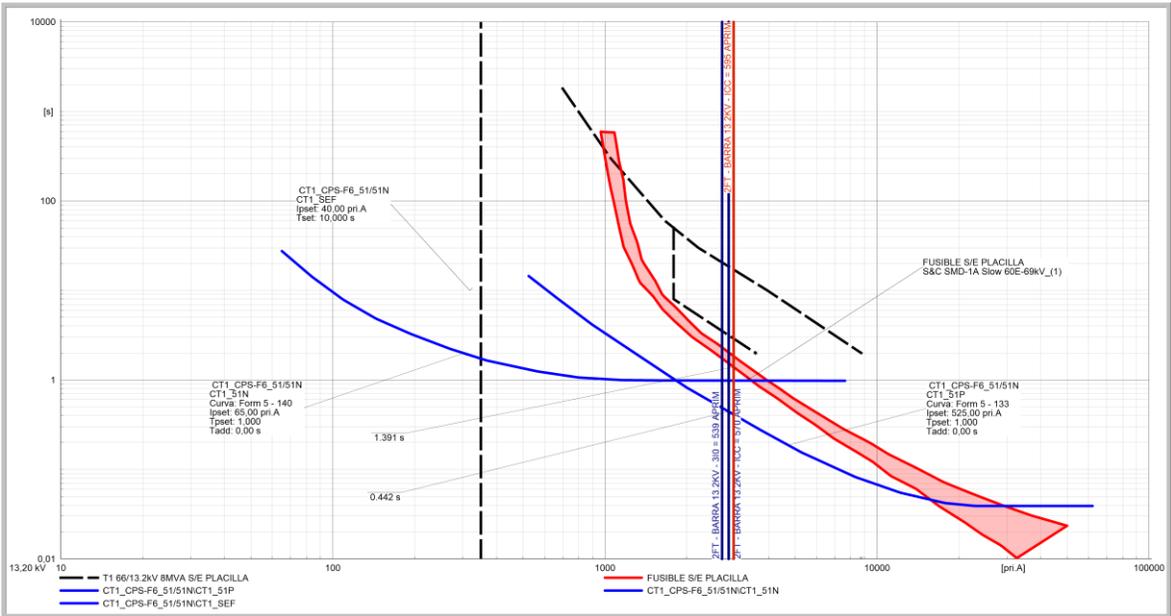
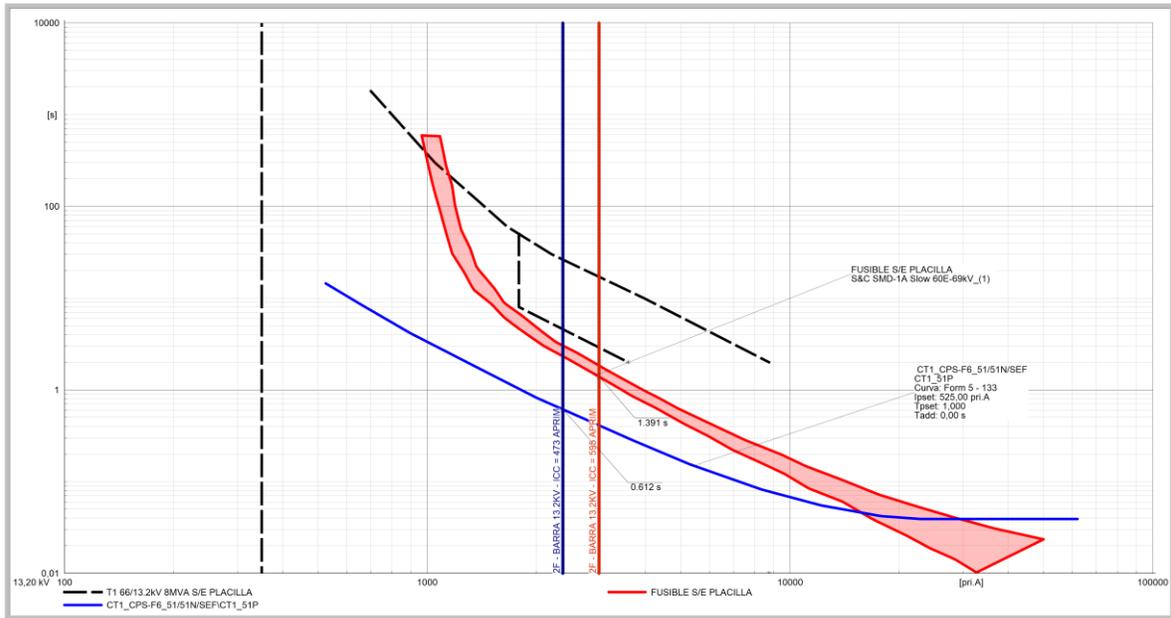
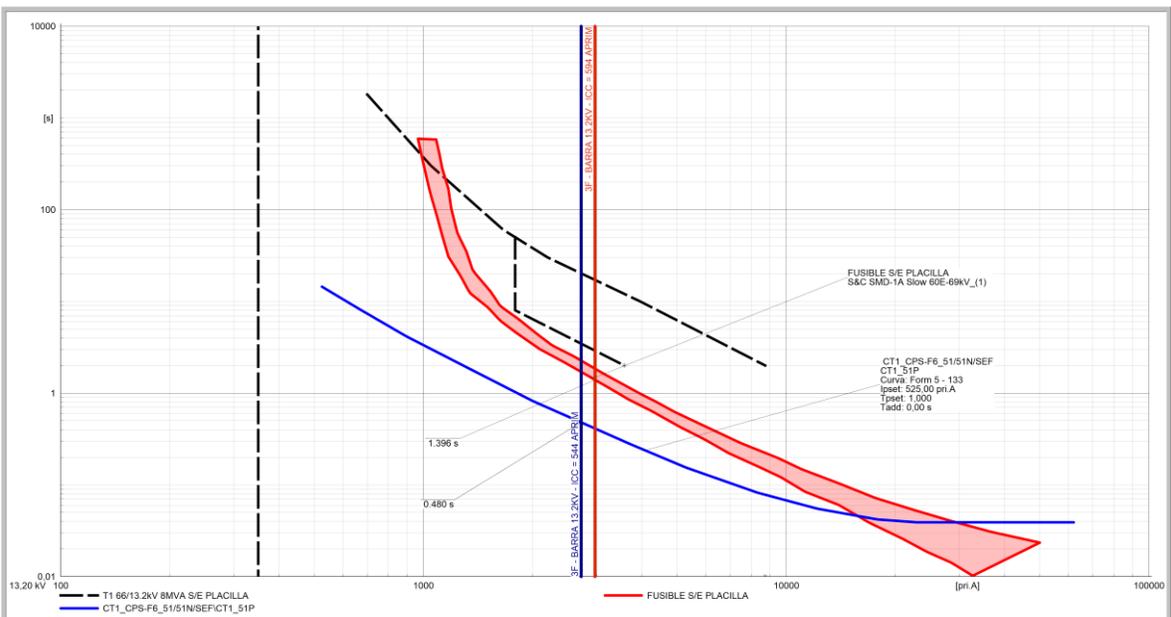
Imagen 36: Celda CT. Función 51/51N/SEF. Fallas 1FT-0-25-50 Ohm, 2FT, 2F y 3F. REF: 13,2kV

Se identifica un incumplimiento del Art. 3-24, literal b), numeral III, de la NTSyCS (2019) en la barra de 13,2kV. Aunque la barra no está seccionada, una falla en la misma no se despeja en un tiempo inferior a 20 ciclos (400 ms), como lo exige la normativa. Dado que no se cumple este tiempo de despeje, se recomienda implementar un esquema simple de protección diferencial de barra, tal como establece el artículo.

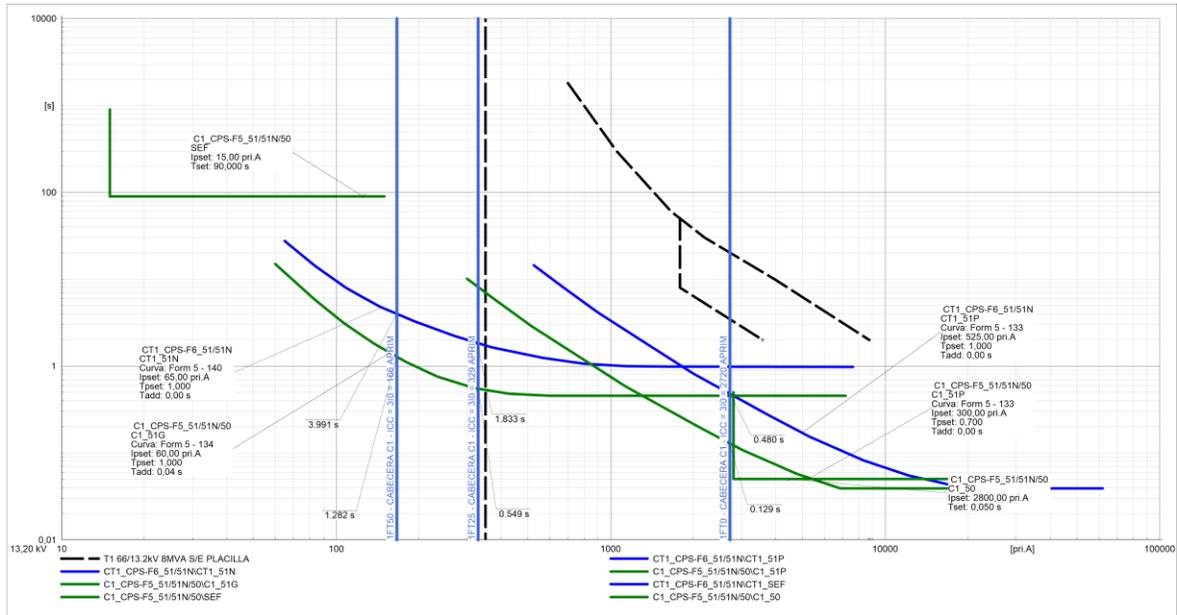
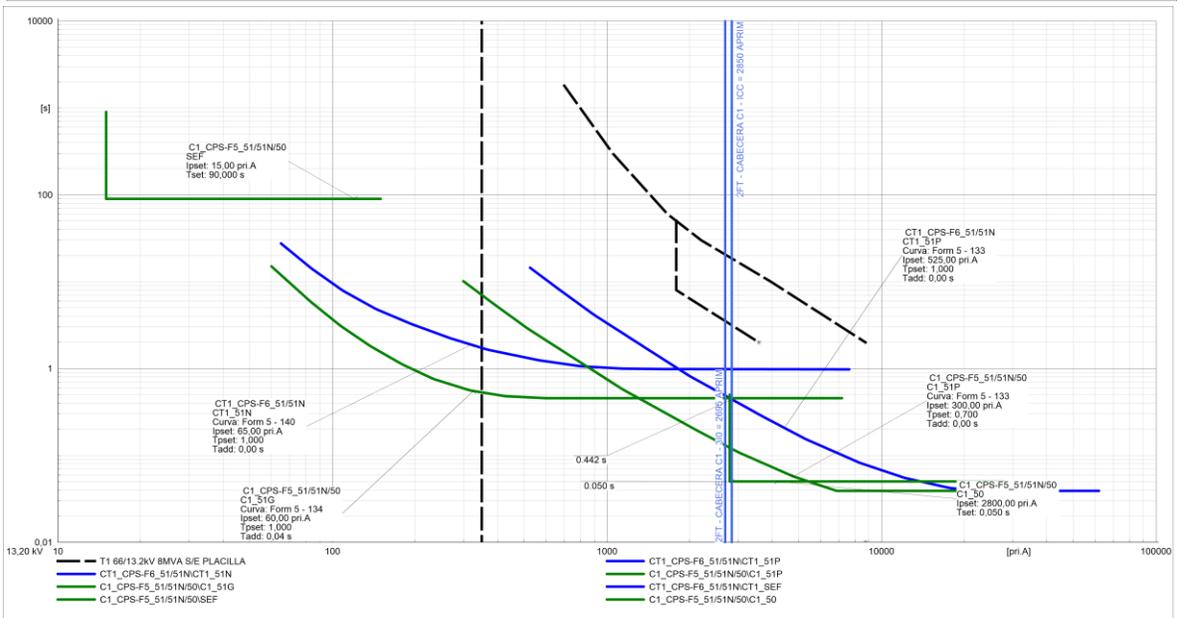
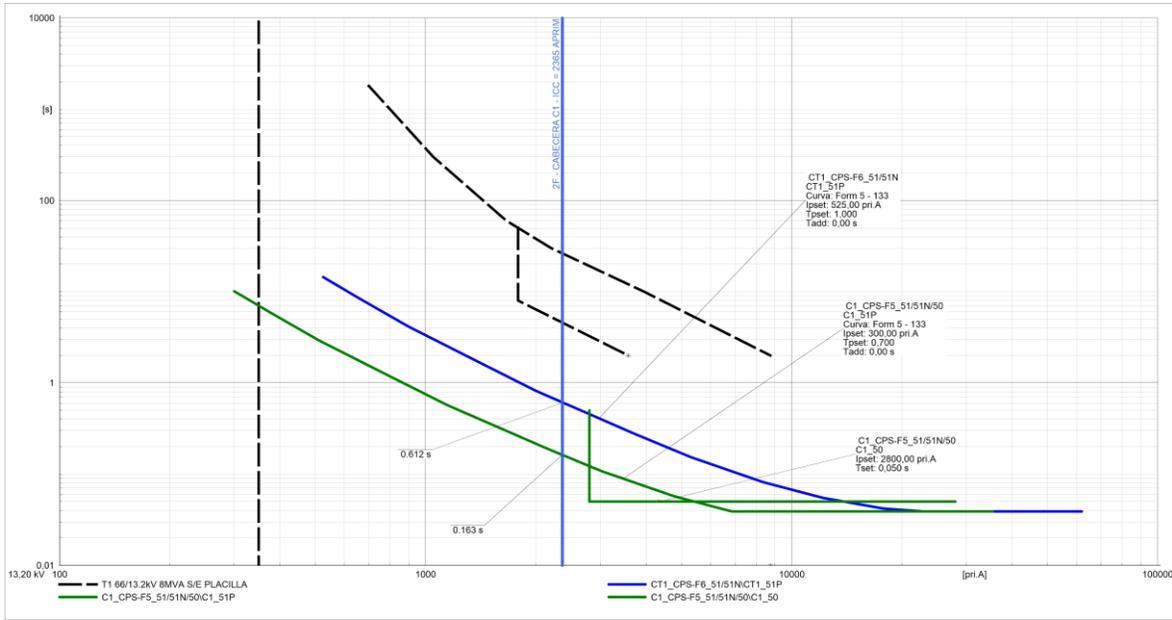
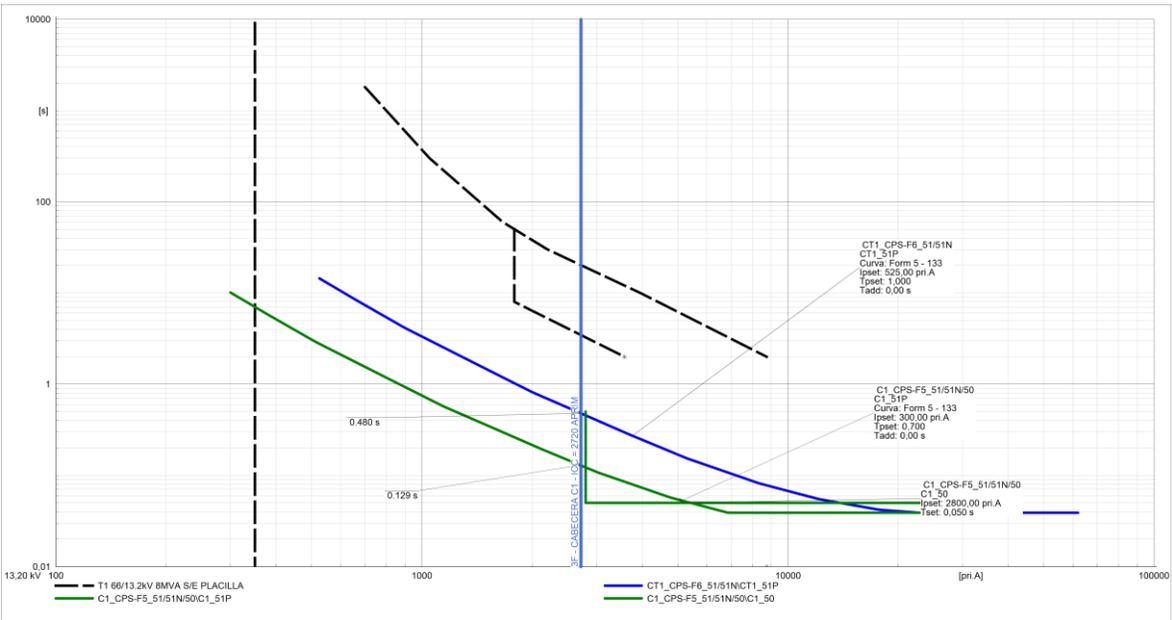
Imagen 38: Alimentador C1. Función 51/51N/50/SEF. Fallas 1FT-0-25-50 ohm, 2FT, 2F y 3F

Los tiempos de paso de coordinación obtenidos confirman que, para las fallas calculadas, los ajustes actuales proporcionan una protección adecuada con la selectividad requerida, cumpliendo así con los requisitos establecidos en el Artículo 5-40, literal e), de la NTSyCS para este tipo de instalación.

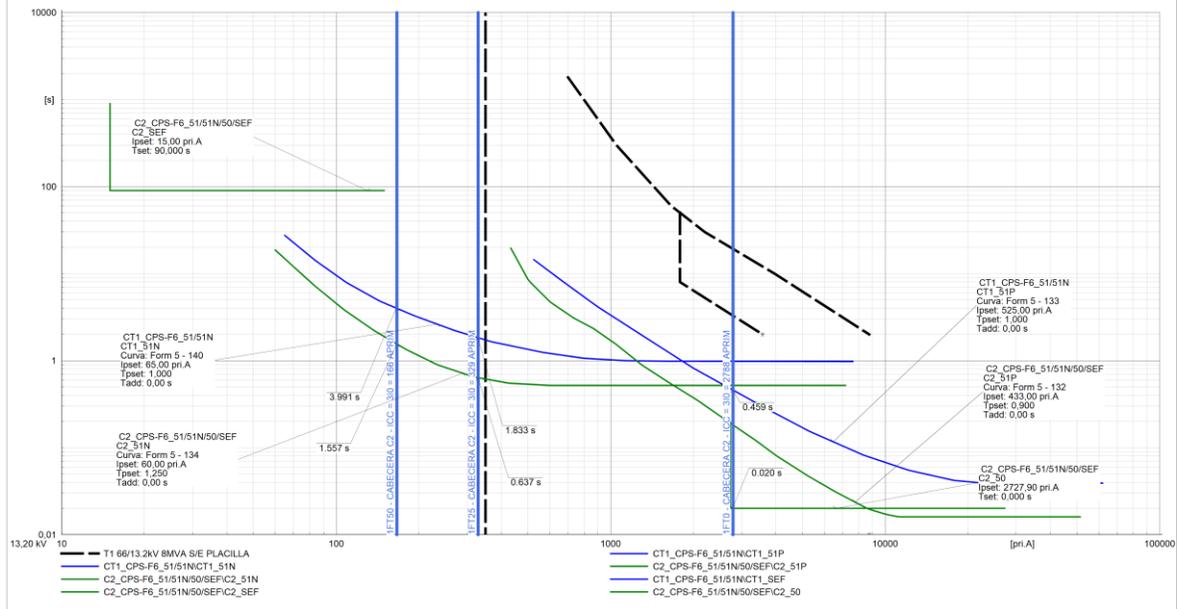
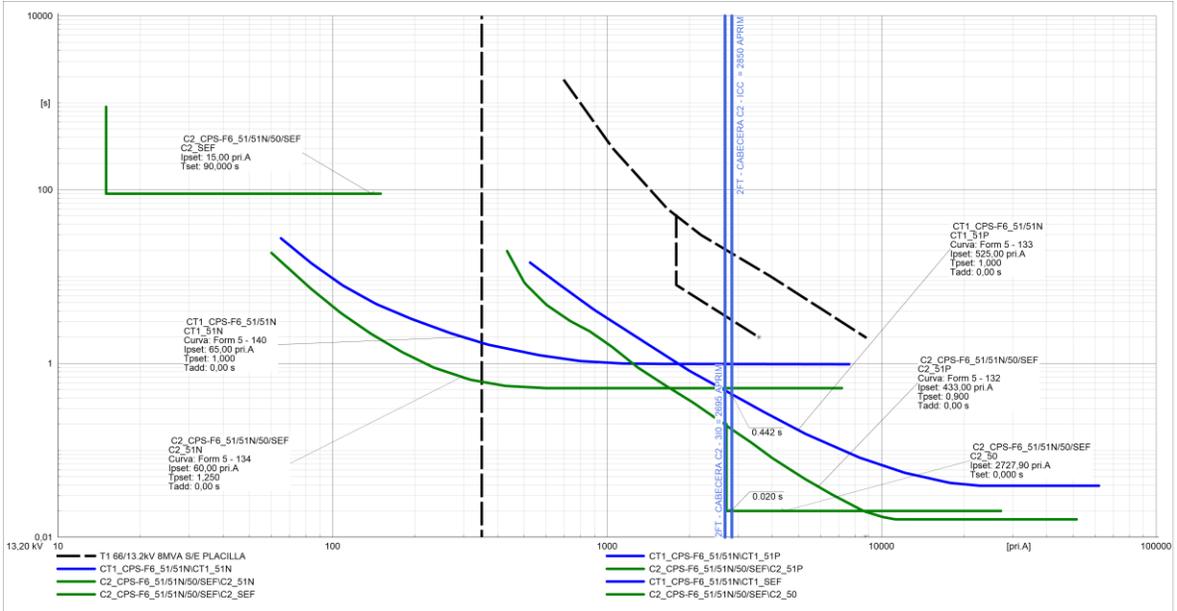
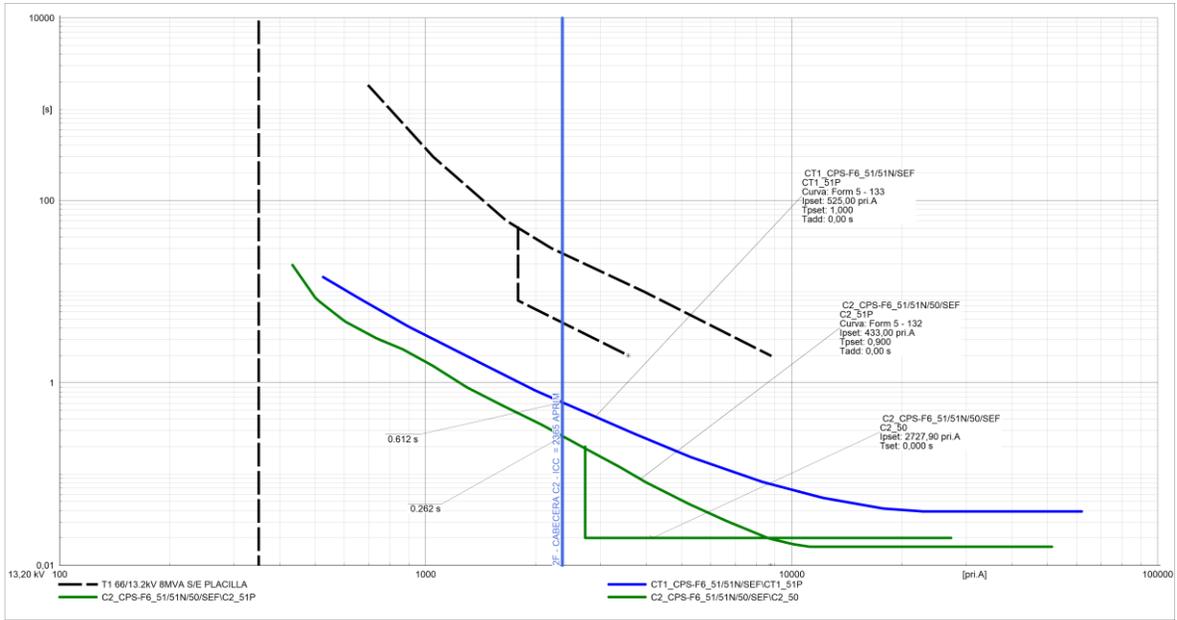
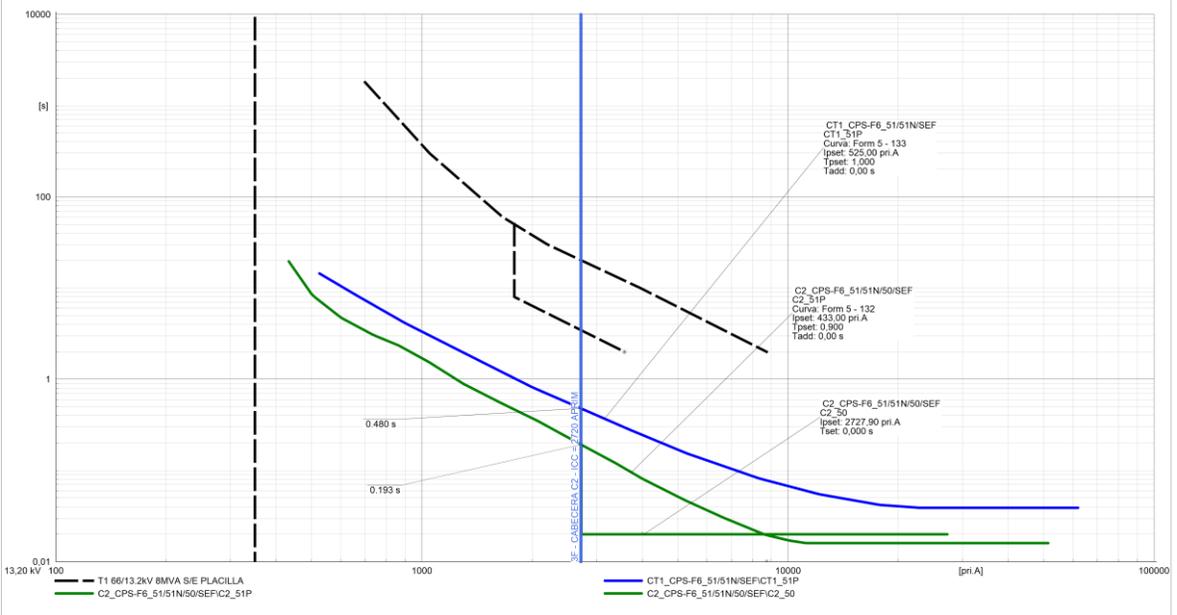
Imagen 40: Alimentador C2. Función 51/51N/50/SEF. Fallas 1FT-0-25-50 ohm, 2FT, 2F y 3F

Se observa que en caso de una falla trifásica (3F), el tiempo de paso de coordinación es inferior a 300 ms, lo que implica un riesgo de descoordinación.
