# **LIC-225,1 CEN-CM-2539 Auditoría Técnica Sistema SCADA y Telecomunicaciones Internas y Externas de Transelec**

**Coordinador Eléctrico Nacional  
(CEN)**

Septiembre 12, 2025

## **INFORME EJECUTIVO (Información Confidencial)**

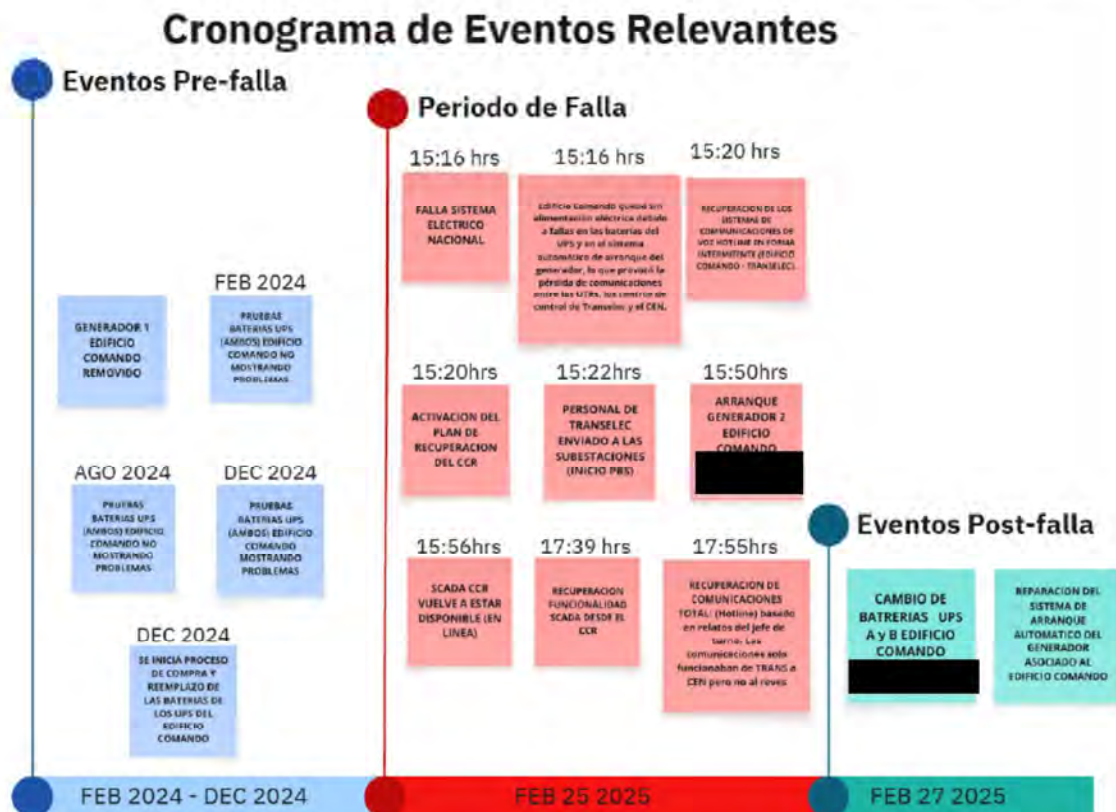
Figura 1. Cronograma con eventos relevantes antes, durante y posterior a la falla del 25F

El sistema de SCADA de respaldo (CCR) [REDACTED] tuvo problemas para su arranque y Transelec tuvo que contactar al proveedor del sistema para poner este sistema operacional, lo que ocurre a las 17:39. El proveedor del sistema agregó un comando adicional para poder arrancar este sistema como CCR. Las pruebas que Transelec hace del sistema de respaldo solo contemplaba la conmutación desde el CCP de los servidores principales que quedan operativos, pero fuera de línea, por lo que, al momento de la falla, no existiendo comunicaciones con el CCR, el sistema de respaldo no arrancó.

El sistema SCADA de respaldo (CCR) [REDACTED] no entró en operación hasta las 17:39 (1 hora y 23 minutos después de la falla) requiriendo la intervención del proveedor de este sistema. Las pruebas del CCR solo se efectuaban teniendo el sistema primario activo.

Se recomienda cambiar la configuración del sistema Sitr a una configuración "HOT- Standby" donde los dos centros (primario y respaldo están activos y listos para la operación de la red de forma inmediata al fallar uno de ellos.

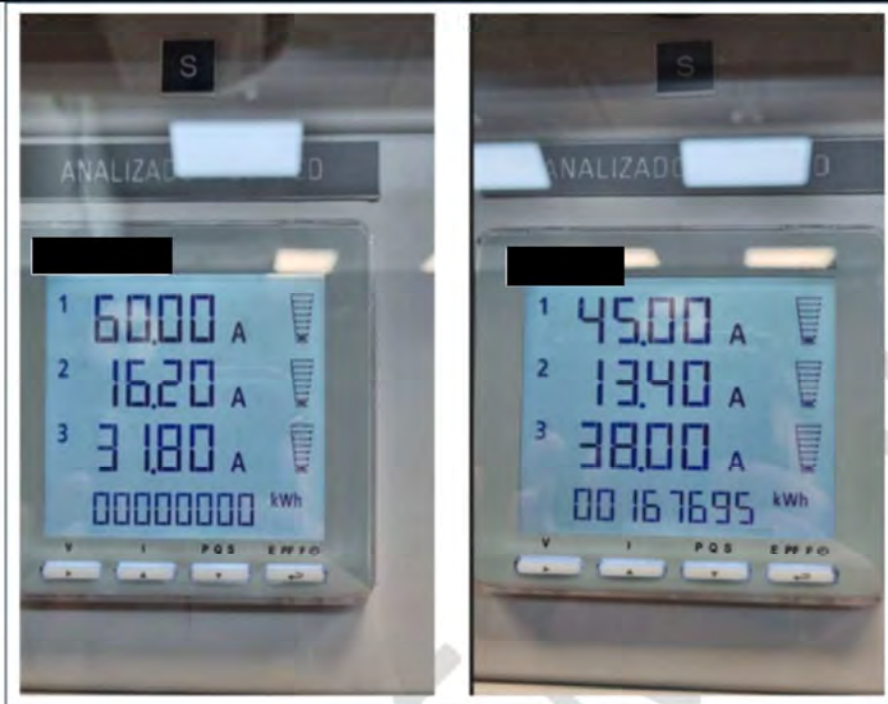
Figura 4. Carga de sistemas UPS edificio CNOT

Cuando un sistema de batería UPS comienza a mostrar un alto nivel de desequilibrio de carga, es una indicación de que la demanda de energía no se está distribuyendo de manera uniforme a través de las fases o cadenas de batería. Este tipo de desequilibrio puede llevar al desgaste prematuro del equipo, reducción de la vida útil de la batería, sobrecalentamiento y, en algunos casos, falla del sistema. Abordarlo de manera oportuna y sistemática es fundamental para garantizar la confiabilidad y la seguridad. El primer paso para gestionar un desequilibrio de carga es realizar un análisis exhaustivo de la distribución eléctrica del sistema. Esto implica medir la corriente extraída en cada fase e identificar cualquier disparidad significativa. Idealmente, las corrientes de fase deberían estar dentro de una variación del 10% entre sí. Desviaciones mayores indican desequilibrio, a menudo causado por cargas distribuidas de manera desigual o cableado defectuoso.

Para mejorar la eficiencia de la transferencia de carga y fortalecer la resistencia general del sistema, se recomienda que la carga eléctrica se distribuya de manera más uniforme entre las fases del sistema y los bancos de los dos sistemas UPS. Hay aproximadamente 28 amperios de desbalance entre las dos cargas de fase más altas y la más baja. El mismo desequilibrio se puede ver en ambos sistemas UPS. Una carga equilibrada garantiza que ambas unidades UPS funcionen en condiciones técnicas comparables, minimizando el riesgo de desgaste desigual, estrés térmico o degradación del rendimiento durante períodos de alta demanda.
