**Estudio para análisis de falla EAF 004/2015**  
**" Falla en línea 66 kV Loncoche - Villarrica N°2 "**  
**Fecha de Emisión : 27-01-2015**

INFORME (s) CDEC N°: <b>IF N°00034/2015</b>	FECHA DE FALLA: <b>06 de Enero de 2015</b>
INSTALACIÓN (ES) LT Loncoche – Villarrica N°2

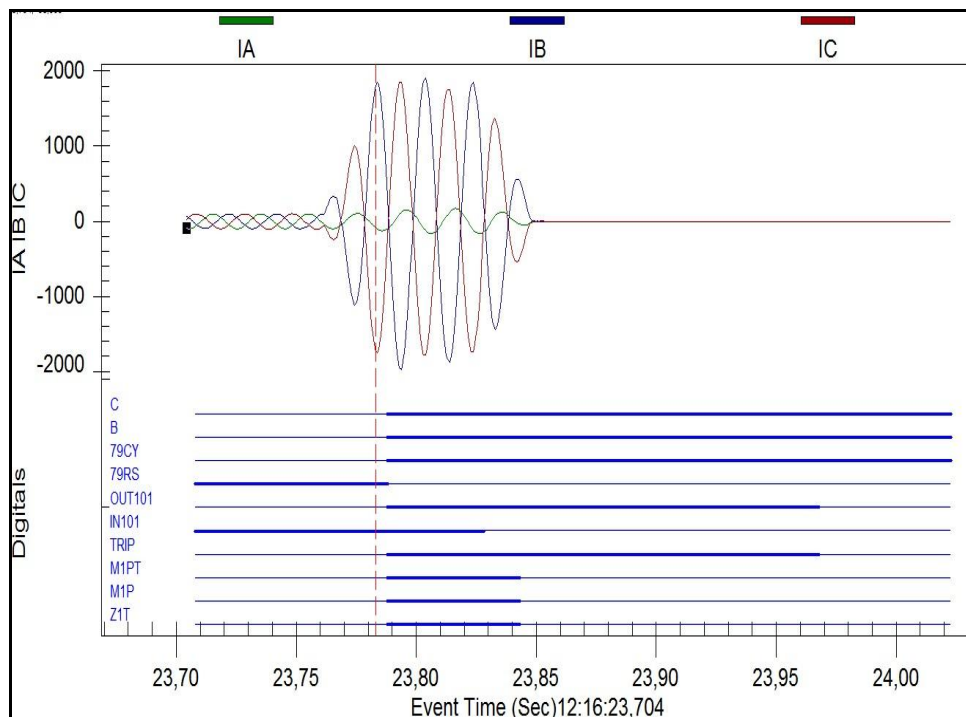
-Registros oscilográficos N°1, relé SEL-311C, asociado al paño B7 de S/E Loncoche:

En el registro oscilográfico N°1 del relé SEL 311C, asociado al paño B7 de S/E Loncoche, se observa la existencia de sobrecorrientes en las fases B y C lo que da cuenta de una falla bifásica. Además, se observa la activación del elemento de distancia de fase en zona 1 que emite la orden de trip sobre el interruptor 52B7 de S/E Loncoche y se visualiza el inicio del ciclo de reconexión automática (79CY=1) de acuerdo a sus ajustes.

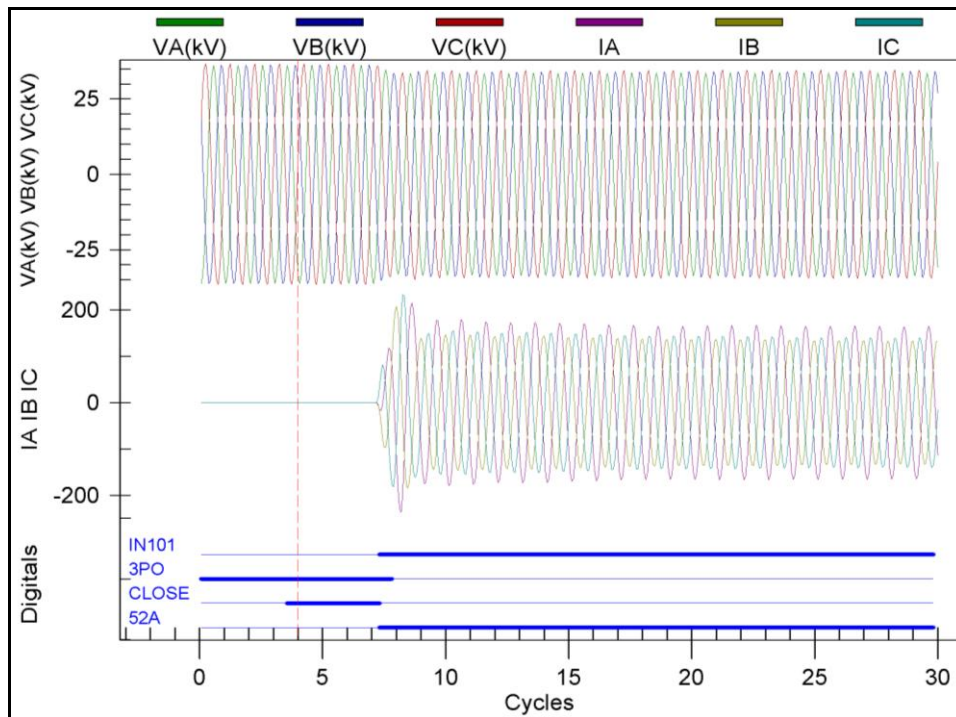
- Registros oscilográficos N°2 del relé SEL 311C, asociado al paño B7 de S/E Loncoche, durante su reconexión automática.

En el registro oscilográfico N°2 del relé SEL 311C, asociado al paño B7 de S/E Loncoche, se observa de manera conjunta con sus señales digitales el cierre exitoso del interruptor 52B7 de S/E Loncoche durante los primeros 23 ciclos aproximadamente posterior a su orden de cierre (CLOSE=1).

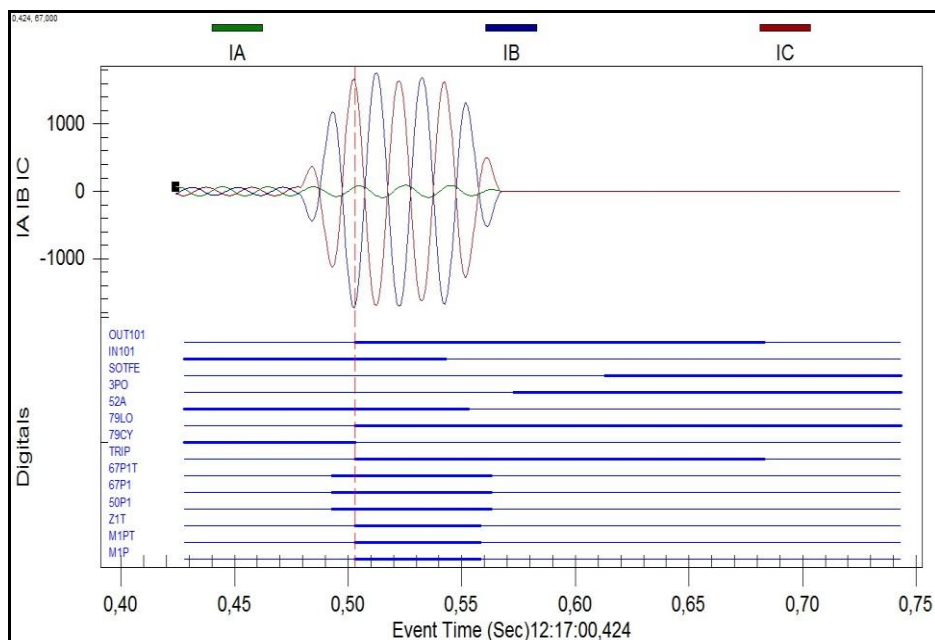
-Registros oscilográficos N°3, relé SEL-311C, asociado al paño B7 de S/E Loncoche:

En el registro oscilográfico N°3 del relé SEL 311C, asociado al paño B7 de S/E Loncoche, se observa de manera conjunta con sus señales digitales que posterior al cierre exitoso del interruptor 52B7 de S/E Loncoche producto de la reconexión automática habilitada en el equipo, se produce el reencendido de la falla bifásica en las fases B y C, lo que genera nuevamente la activación del elemento de distancia de fase en zona 1 y la orden de trip en forma instantánea al interruptor 52B7 de S/E Loncoche. Además, se observa el cambio de estado a lockout de la reconexión (79LO=1)

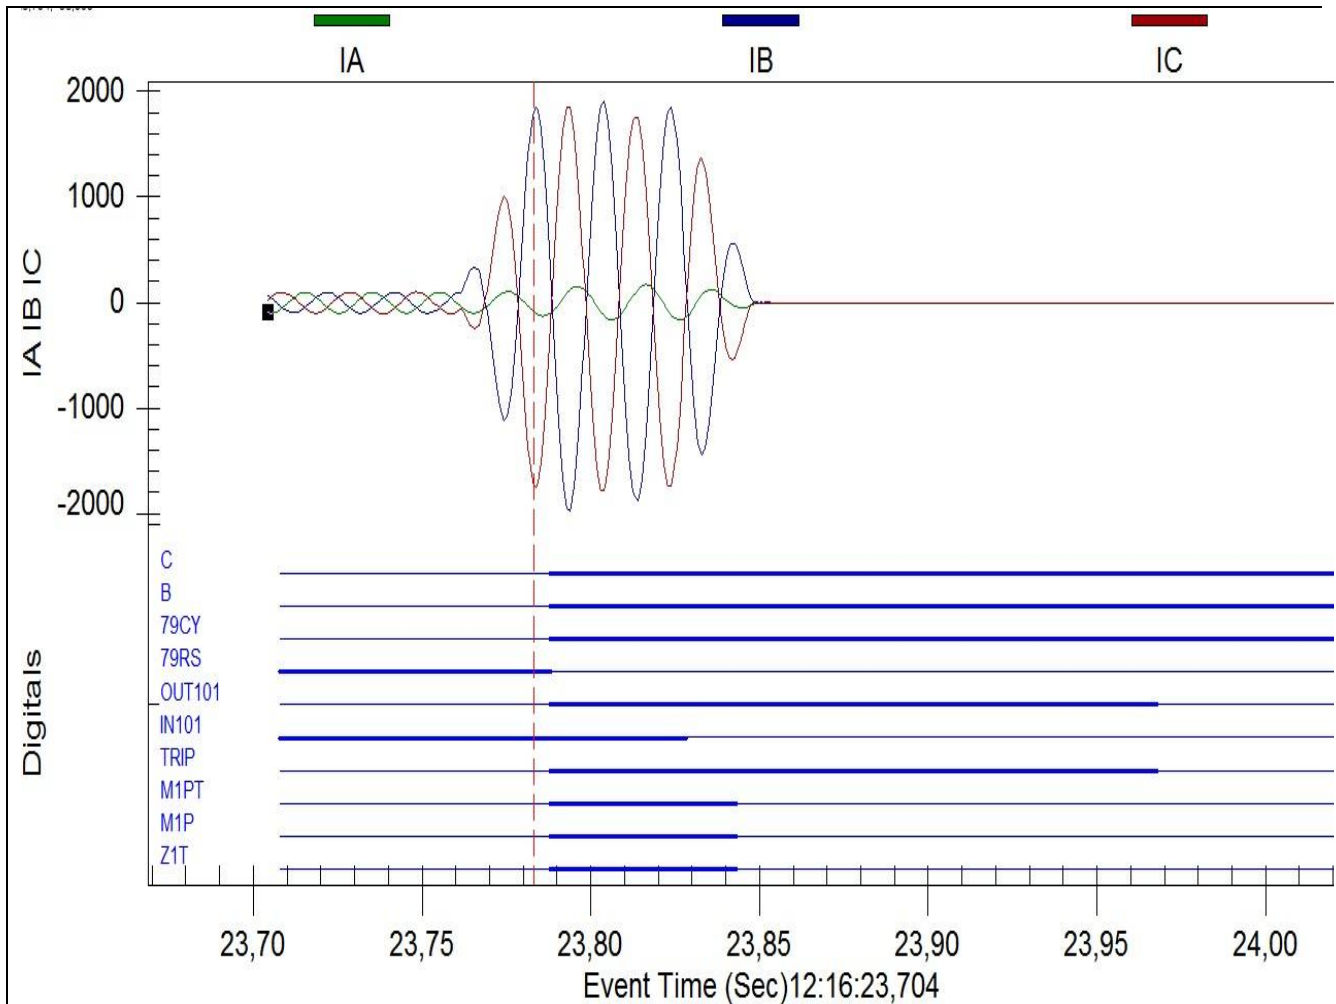
**Figura N°3.** Registro oscilográfico que muestra la evolución de la falla.

La oscilografía de la figura N°3, correspondiente a la primera operación, muestra la correcta operación del relé SEL311C por medio de su elemento de distancia para fases en zona 1 “M1P”, detectando falla Bifásica (fases B y C), dando orden de trip instantáneamente sobre el interruptor 52B7 de S/E Loncoche. Adicionalmente, se inicia el ciclo de reconexión (79CY).

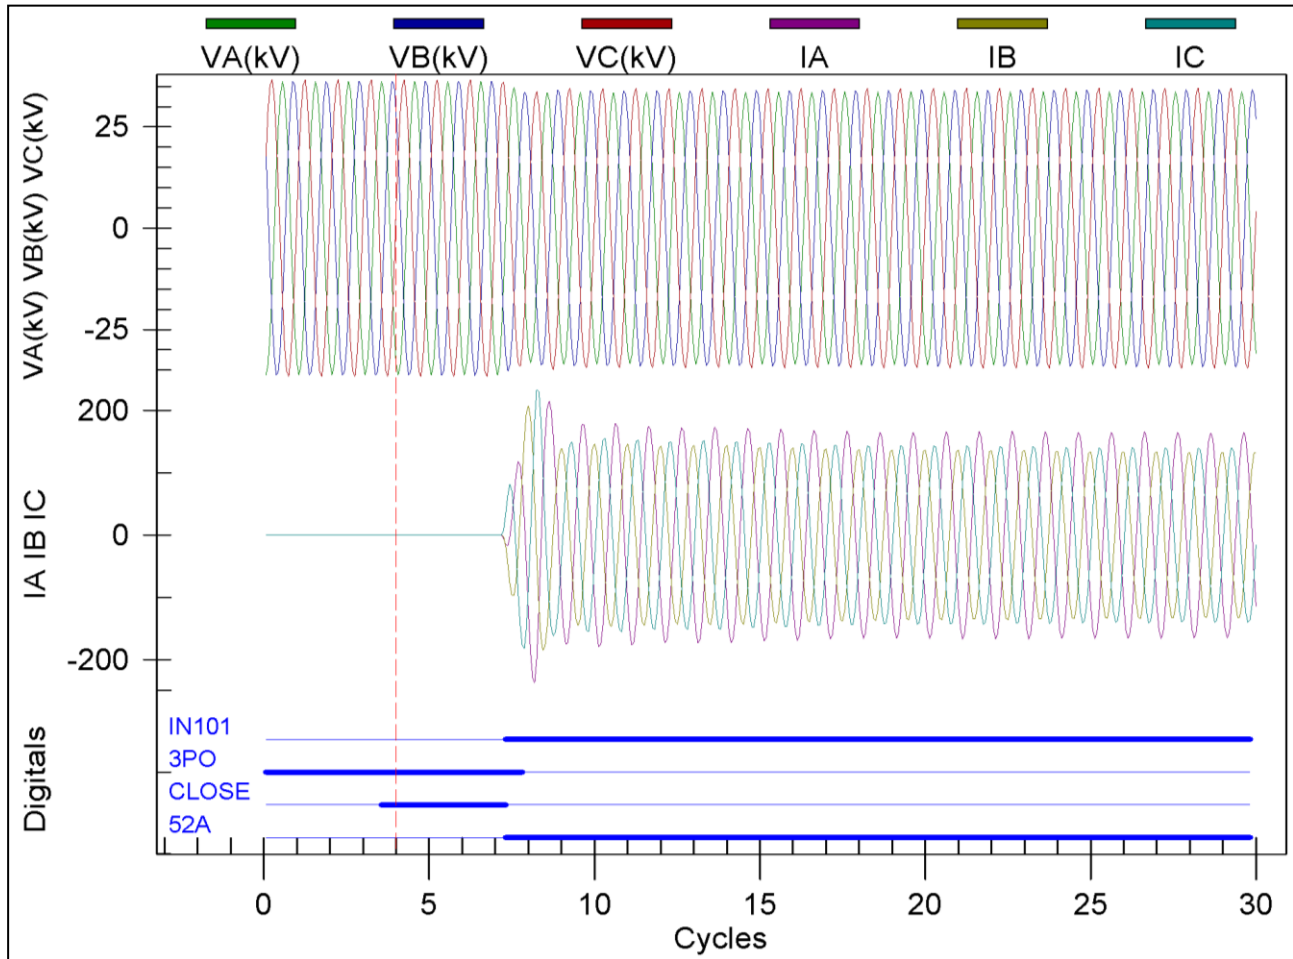
**Figura N°5.** Registro oscilográfico que muestra la evolución de la falla.

Como se aprecia en los registros oscilográficos de la figura N°5, en los primeros ciclos posterior a la orden de cierre (close=1) por reconexión automática del interruptor, este cierra con éxito.

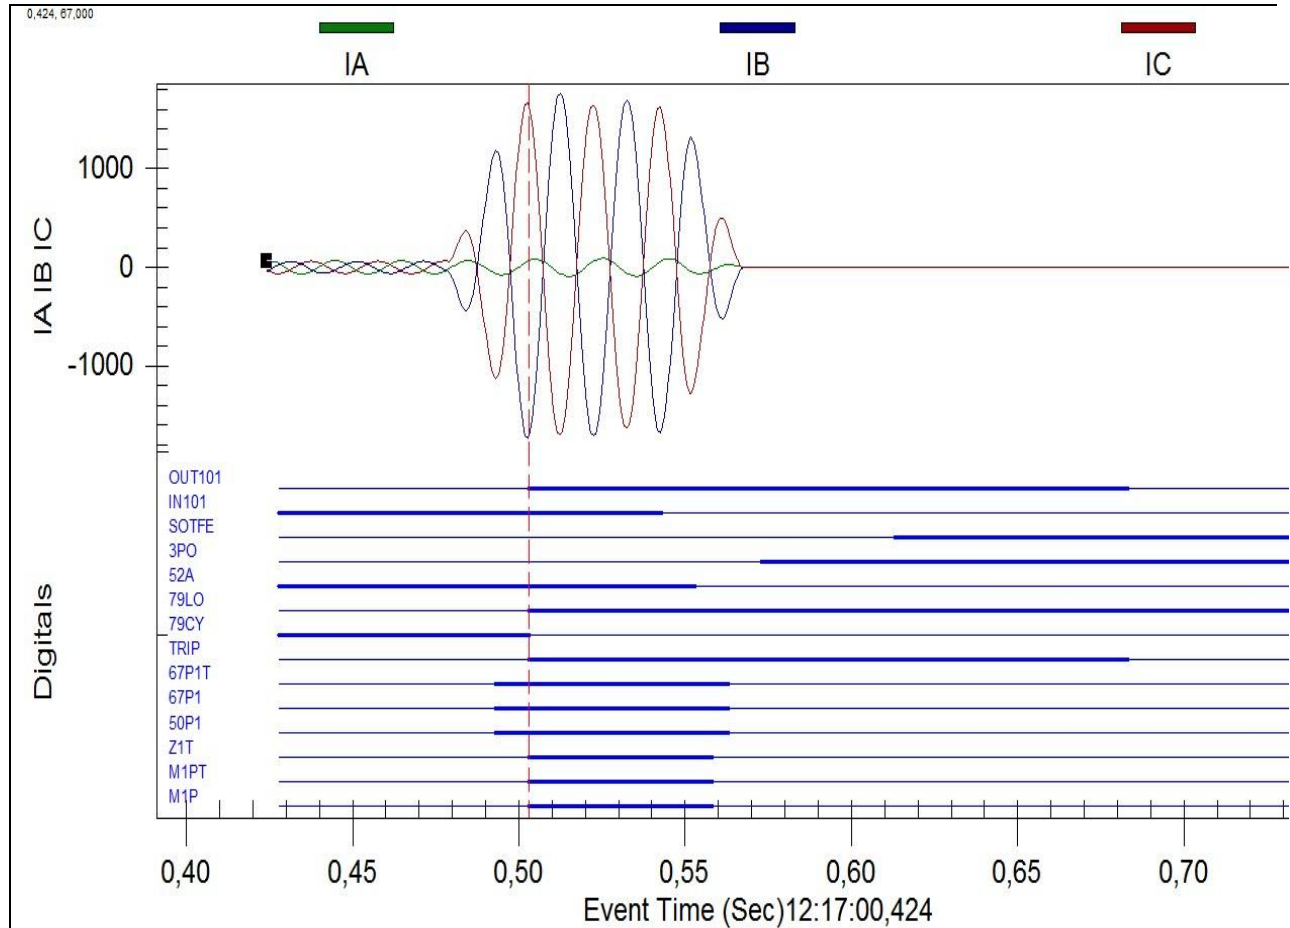
**Figura N°6.** Registro oscilográfico que muestra la evolución de la falla.

En la Figura N°6, se observa que luego de cierre con éxito, producto de la característica permanente de la falla, se produce el reencendido de la falla entre fases B y C, con lo cual el relé SEL311C detecta nuevamente falla en zona 1 por medio de su elemento de distancia para fases "M1P", el que envía orden de TRIP de forma instantánea al interruptor 52B7, quedando ahora en lockout correctamente.

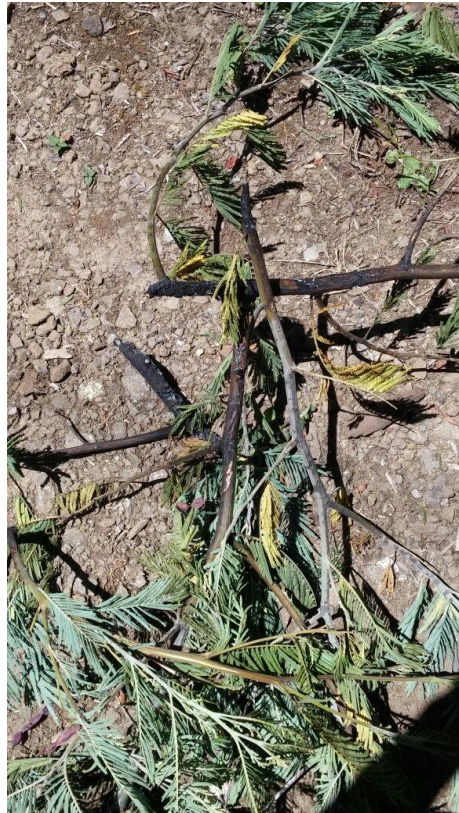
En base a la información obtenida por la protección asociada al paño 52B7 de S/E Loncoche, así como de los otros antecedentes aportados en los puntos anteriores de este informe, se determina que la falla que afecto a la LT 66kV Loncoche – Villarrica N°2, se produce entre las fases B y C, para luego de la reconexión automática, reencender nuevamente como una falla bifásica entre las fases B y C, debido a las características permanentes de esta, específicamente entre las estructuras N°73 – N°74, a una distancia de 8 km desde S/E Loncoche, a causa de una rama de árbol arrastradas por el viento sobre los conductores (ver registro fotográfico en anexo N°3).

**Figura N°7.-** Resto de rama que hizo contacto con conductores.

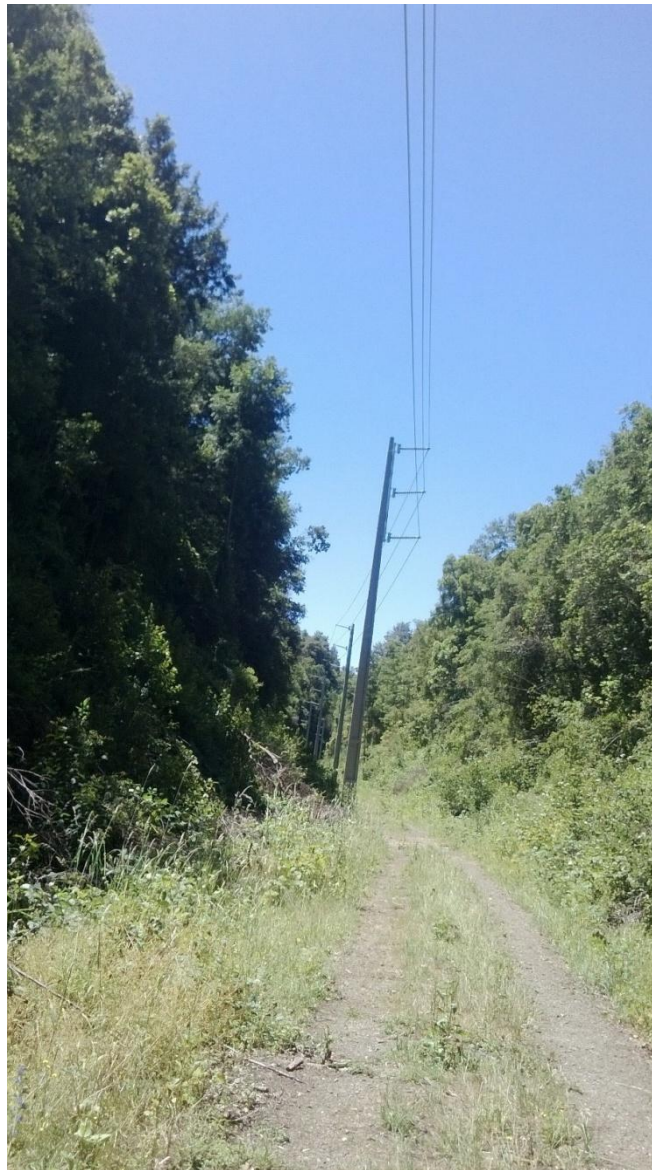
De acuerdo a lo informado por Transnet S.A., la desconexión de la línea 66 kV Loncoche – Villarrica N°2 fue provocada por una falla bifásica, producida por el contacto de una rama de árbol desplazada por el viento hacia la línea en el vano comprendido por las estructuras N° 73 y N° 74.

**Figura N°8.-** Vano entre estructuras N°73 y N°74 donde se registró falla.
