Estudio para análisis de falla EAF 006/2015

"Falla en línea 66 kV Charrúa - Chillán"

Fecha de Emisión: 28-01-2015

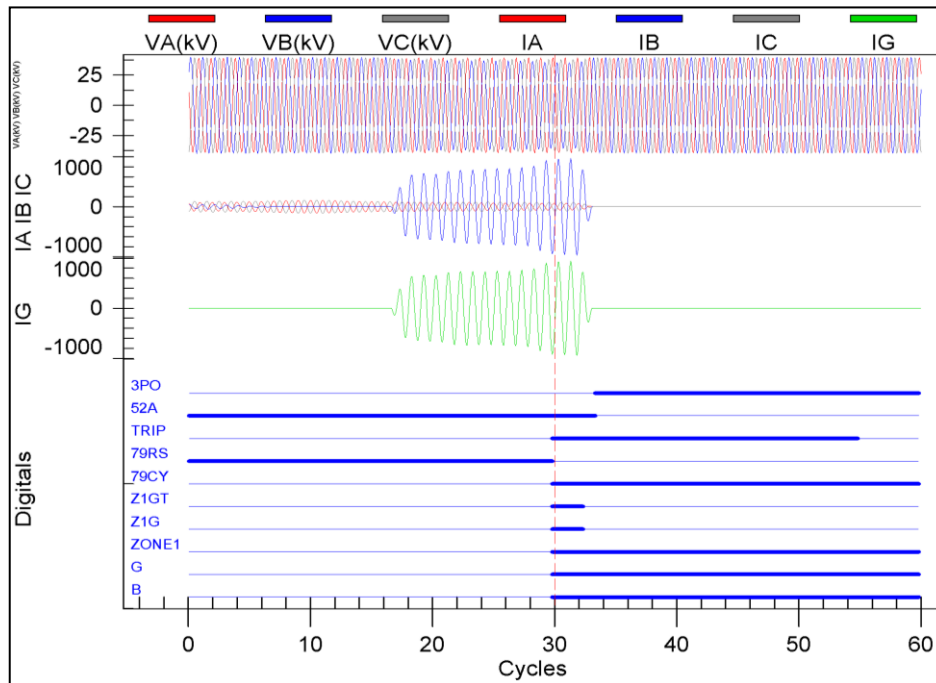
De acuerdo con la oscilografía se observan sobrecorrientes en la fase B y tierra, lo que da cuenta de una falla monofásica de magnitud 860 A y 835 A, respectivamente. Según el registro de las señales digitales, la falla es detectada por el elemento de distancia residual en zona 1 dando orden de apertura instantánea al interruptor 52B6.

EVENT	BG T	LOCATION	32.94	SHOT	0	TARGETS	TIME_ZONE1	IA	69	IB	860	IC	90	IP	0	IG	835	3I2	718	NFREQ	50	PRE_FAULT_CYCLES	30.000	START_TIME	01-07-2015 23:26:49,237	TRIG_TIME	01-07-2015 23:26:49,836
EVENT	BG T																												
LOCATION	32.94																												
SHOT	0																												
TARGETS	TIME_ZONE1																												
IA	69																												
IB	860																												
IC	90																												
IP	0																												
IG	835																												
3I2	718																												
NFREQ	50																												
PRE_FAULT_CYCLES	30.000																												
START_TIME	01-07-2015 23:26:49,237																												
TRIG_TIME	01-07-2015 23:26:49,836

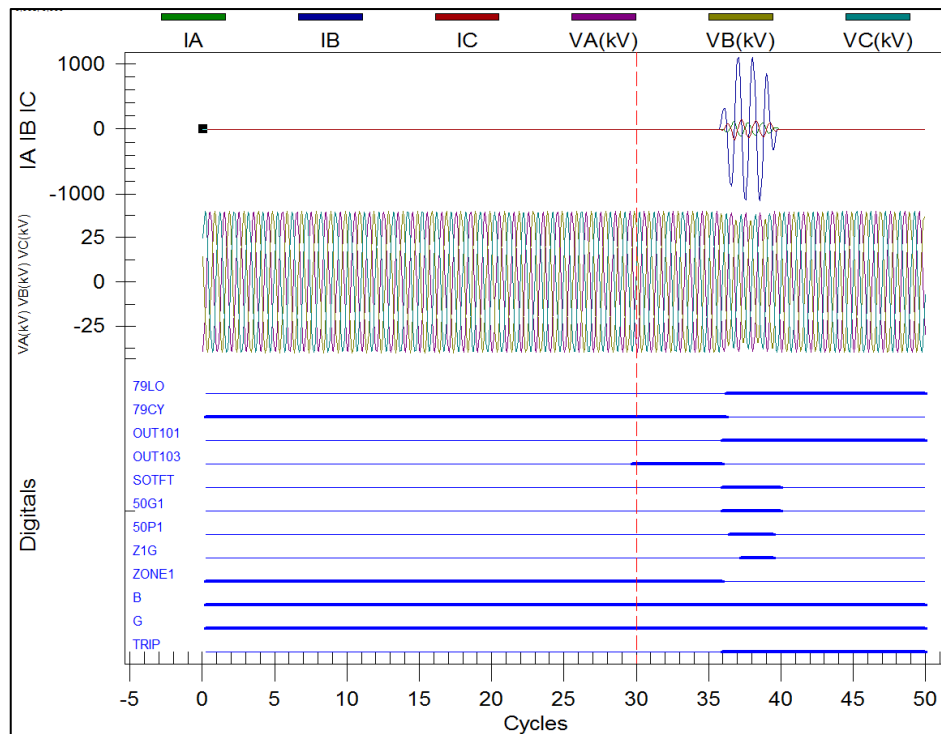
De acuerdo con la oscilografía, 10 segundos después se observa nuevamente una sobrecorriente en la fase B, lo que da cuenta de una reconexión automática no exitosa, pues la falla monofásica permanece. Según el registro de las señales digitales, se activan los elementos de distancia residual y de sobrecorriente de fase y residual, sin embargo, el elemento de cierre contra falla (SOTFT) es el que da la orden de apertura al interruptor.

EVENT	BG T	LOCATION	30.54	SHOT	1	TARGETS	SOTF	IA	110	IB	1097	IC	150	IP	0	IG	1072	3I2	893	NFREQ	50	PRE_FAULT_CYCLES	30.000	START_TIME	01-07-2015 23:26:59,296	TRIG_TIME	01-07-2015 23:26:59,894
EVENT	BG T																												
LOCATION	30.54																												
SHOT	1																												
TARGETS	SOTF																												
IA	110																												
IB	1097																												
IC	150																												
IP	0																												
IG	1072																												
3I2	893																												
NFREQ	50																												
PRE_FAULT_CYCLES	30.000																												
START_TIME	01-07-2015 23:26:59,296																												
TRIG_TIME	01-07-2015 23:26:59,894

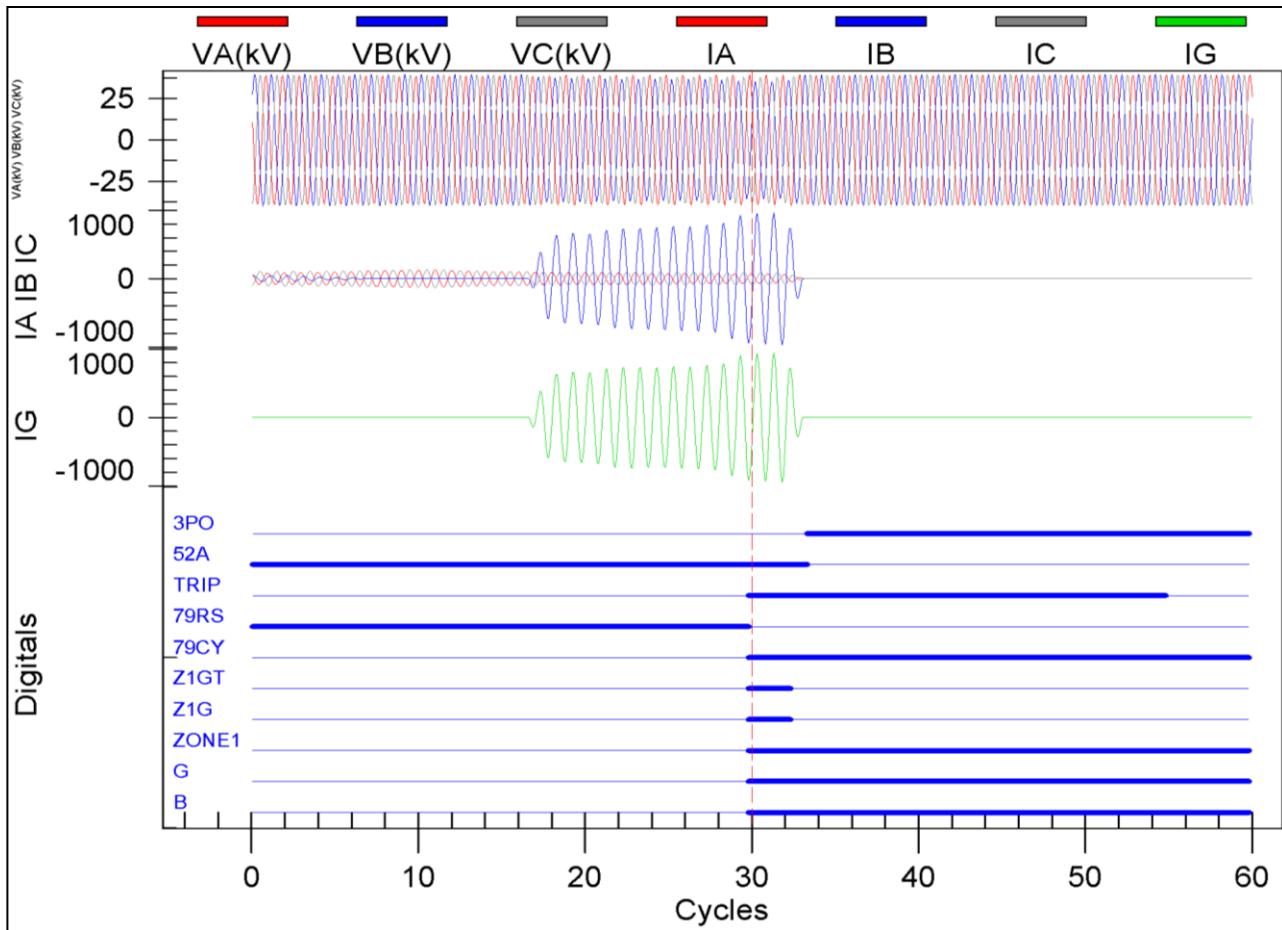
Figura N°4. Registro oscilográfico que muestra la evolución de la falla.

La oscilografía de la figura N°4, correspondiente a la primera operación, muestra la correcta operación del relé SEL311C por medio de su elemento de distancia residual en zona 1 “Z1GT”, detectando falla monofásica (fase B), dando orden de trip instantáneamente sobre el interruptor 52B6 de S/E Charrúa. Adicionalmente, se inicia el ciclo de reconexión (79CY).

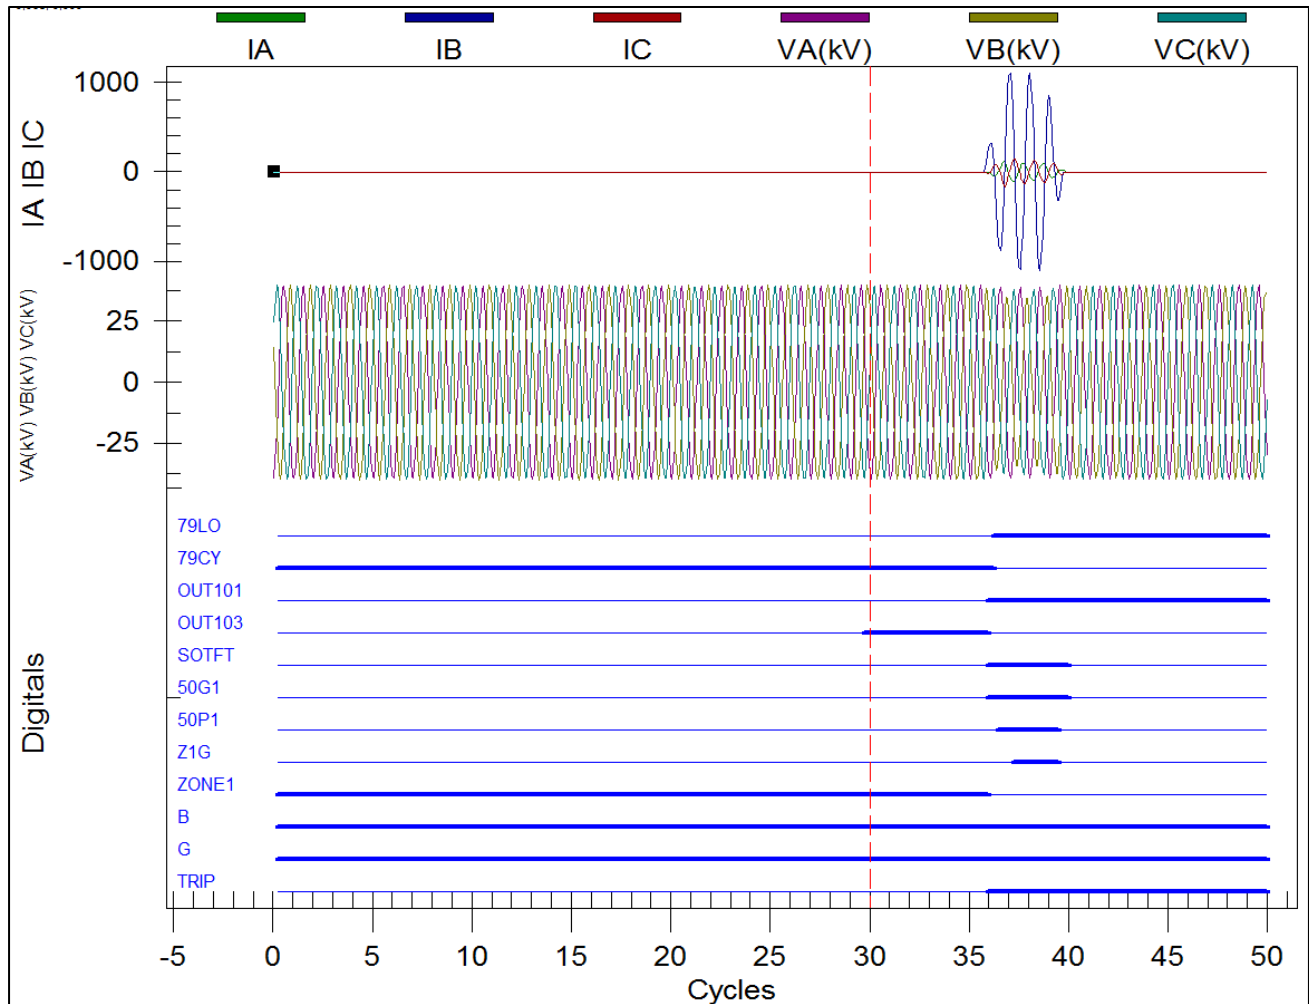
Figura N°6. Registro oscilográfico que muestra la evolución de la falla.

En la Figura N°5, se observa que luego de cierre del interruptor, producto de la característica permanente de la falla, se produce el reencendido de la falla monofásica a tierra en la fase B, con lo cual el relé SEL311C detecta la falla por medio de sus elementos de sobrecorriente de fases y residual 50P1, 50G1, además de su elemento de distancia residual en primera zona Z1G, los cuales activaron la función de cierre contra falla (SOTFT), que envía orden de TRIP de forma instantánea al interruptor 52B6, quedando ahora en lockout correctamente.

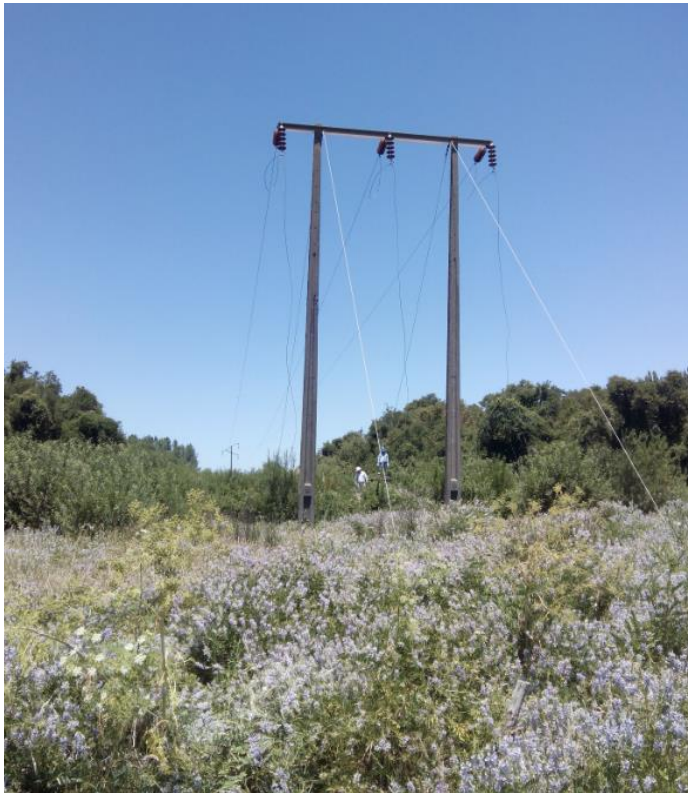
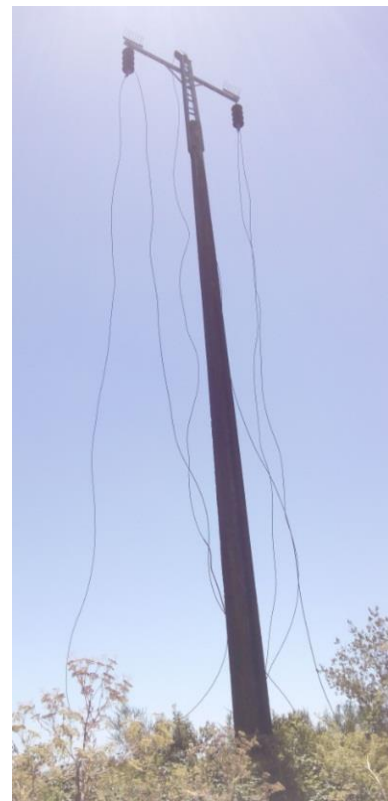
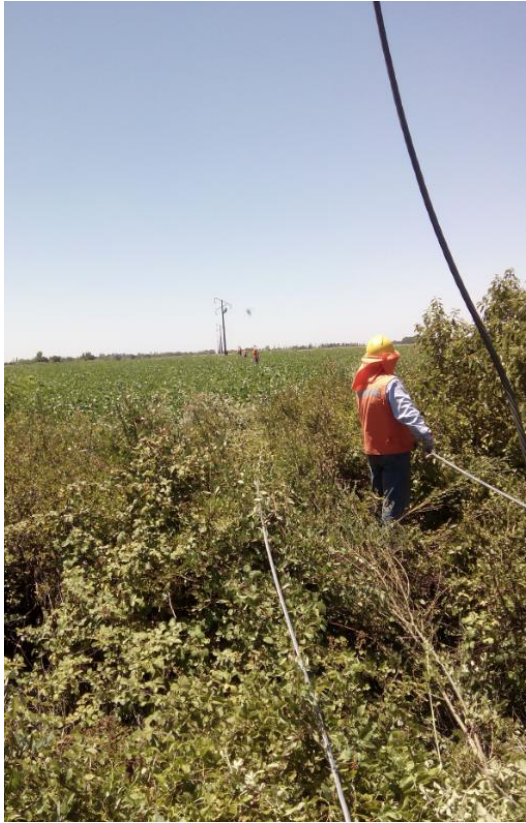
REGISTRO FOTOGRÁFICO

Robo de conductor, realizado por vándalos, que en primera instancia provocan corte del conductor de fase B, para producir falla monofásica entre las estructuras N°212 y N°213, para luego realizar el robo de conductores entre las estructuras N°219, N°220, N°221 y N°222, del tramo de línea en 66kV Charrúa-Tap Tres Esquinas (ver registro fotográfico en Anexo N°1 y archivo de prensa local en Anexo N°2).

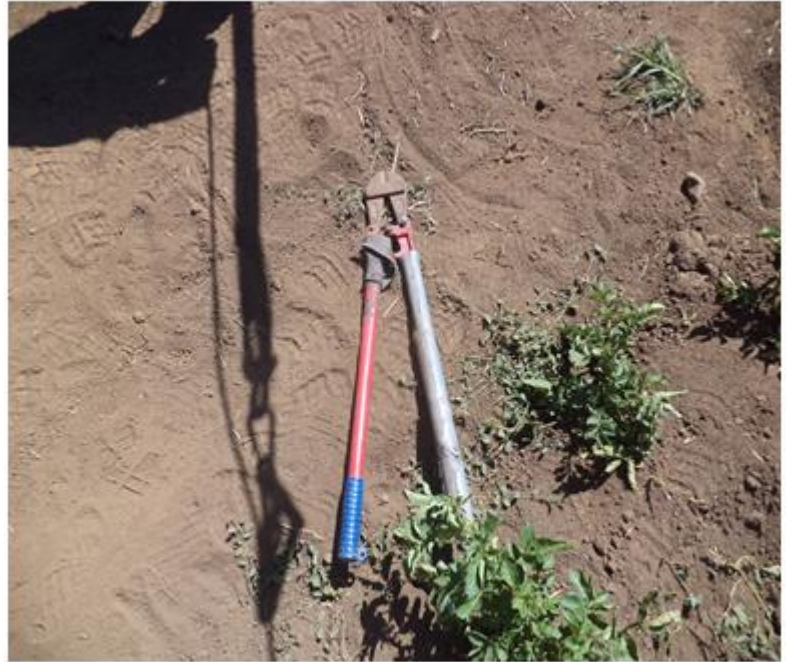
Napoleón abandonado por delincuentes.

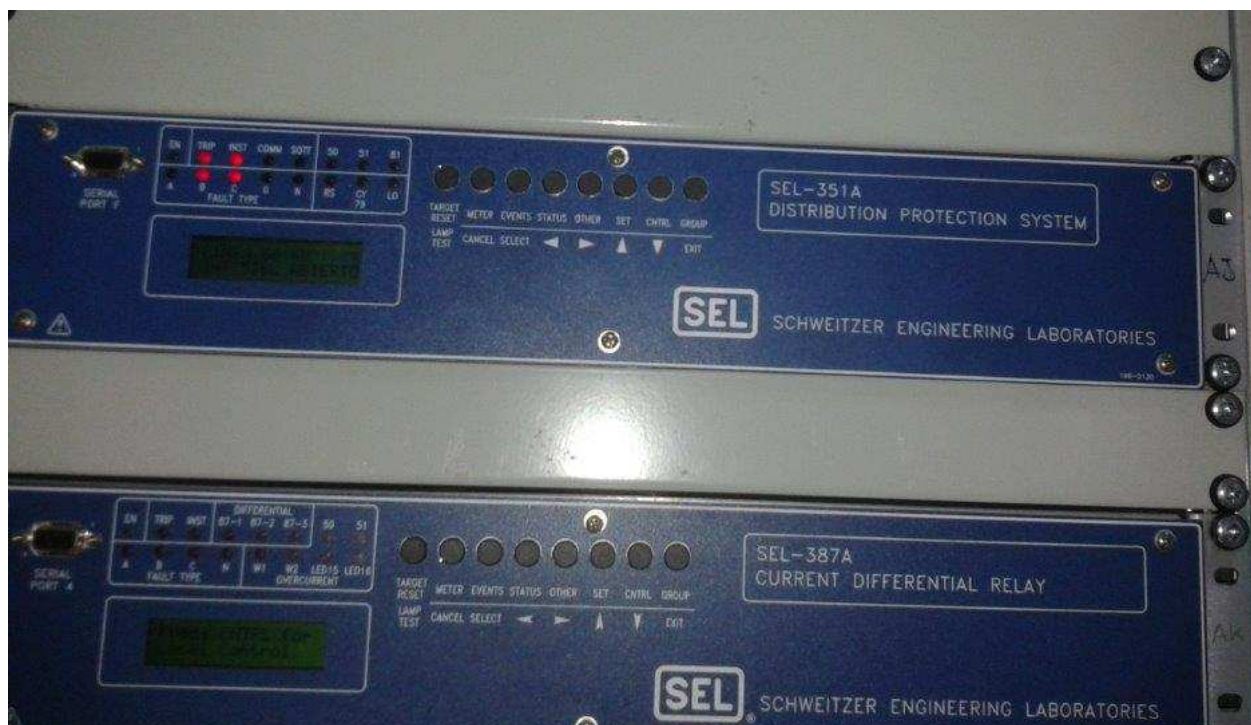
4. Registro fotográfico de protección Multifunción SEL 351A de Sobre Corriente Direccional S/E Bucalemu

Producto de una falla en línea de transmisión 110 KV Charrúa – Chillan, se produce la apertura automática del Interruptor 52-BL ubicado en la subestación Bucalemu, operando su protección multifunción SEL 351 A, relé de sobre corriente direccional, Central Laja queda generando en ISLA con su cliente Aserradero Bucalemu de CMPC Maderas.

La empresa Aes Gener S.A. señala como acción correctiva a largo plazo adecuar ajuste de protección según estudio eléctrico de Central Laja.
