Estudio para análisis de falla EAF 008/2016

"Apertura intempestiva del interruptor 52CT1 de S/E Nahuelbuta"

Fecha de Emisión: 28-01-2016

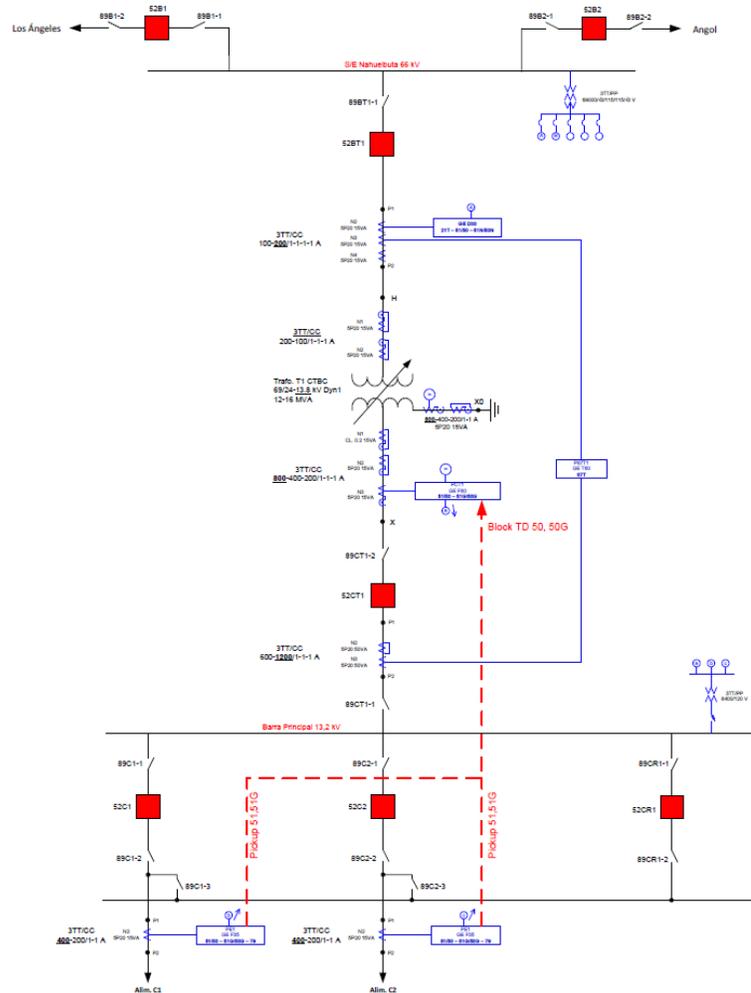
Diagrama simplificado de las instalaciones previo a la falla

Las instalaciones de transmisión se encontraban en servicio normal en los momentos previos a la desconexión forzada.
