Estudio para análisis de falla EAF 011/2015
"Desconexión forzada del SIC de central Nehuenco II"

Fecha de Emisión : 30-01-2015

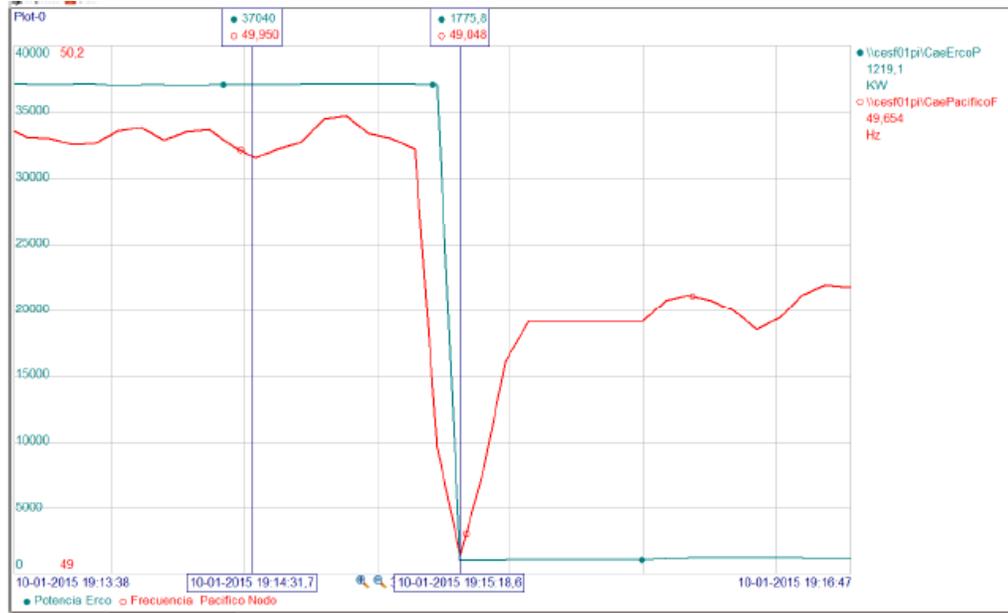
- Registros de potencia y frecuencia asociados a Planta Erco, nudo Mininco 220 kV:

En el registro de frecuencia de S/E Pacifico, se observa que la frecuencia desciende hasta los 49 [Hz], activando el relé de baja frecuencia de Planta Erco, de acuerdo a sus ajustes.

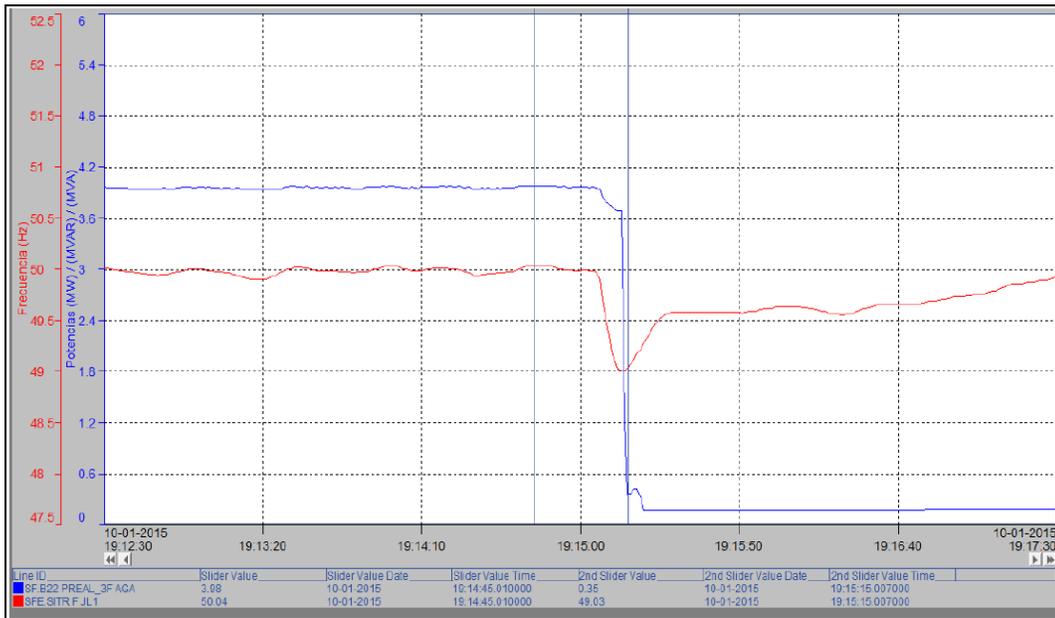
- Registros de potencia y frecuencia asociados a Planta AGA, nudo Nacimiento 220 kV:

En el registro de frecuencia de S/E Santa Fe, se observa que la frecuencia desciende bajo los 49 [Hz], activando el relé de baja frecuencia de Planta AGA, de acuerdo a sus ajustes.

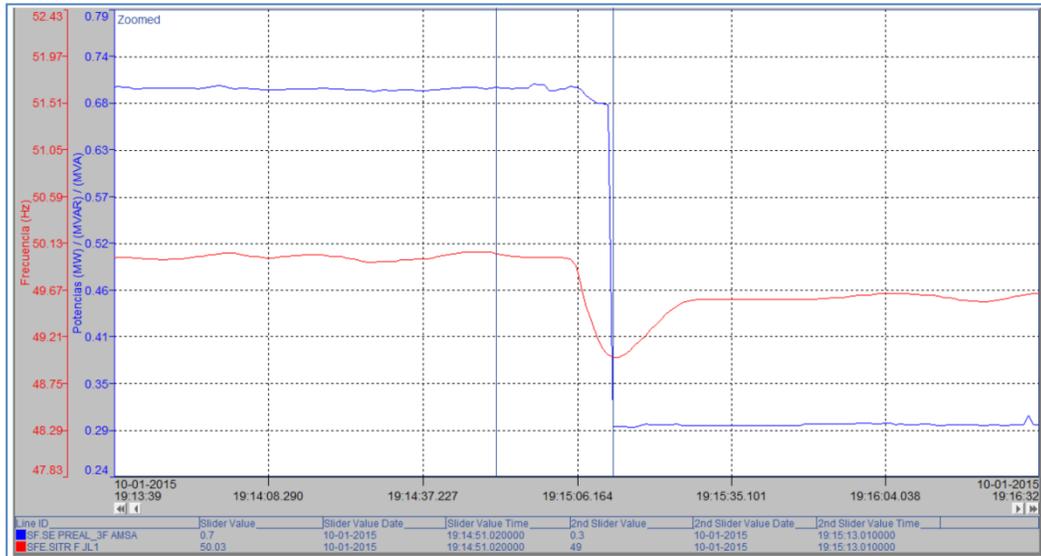
- Registros de potencia y frecuencia asociados a Planta AMSA, nudo Nacimiento 220 kV:

En el registro de frecuencia de S/E Santa Fe, se observa que la frecuencia desciende bajo los 49 [Hz], activando el relé de baja frecuencia de Planta AMSA.

Al respecto, de acuerdo al cuadro resumen EDAC comprometido Plantas CMPC informado por la empresa, las cargas asociadas a Planta AMSA están configuradas en el escalón N°2 del esquema EDAC – BF (48.9 Hz), razón por la cual se produce la operación incorrecta del relé asociado al escalón N°2 en la planta AMSA de S/E Santa Fe.

- Se concluye incorrecta operación de la protección de baja frecuencia del interruptor asociado a Planta AMSA, CMPC Celulosa, de acuerdo con sus ajustes.

- CMPC Celulosa: Verificación de la calibración del relé de baja frecuencia correspondiente a planta AMSA.
- Consorcio Santa Marta S.A.: Mayores antecedentes referente a la salida intempestiva de la central Santa Marta producto de la operación de su relé de baja tensión.
- Arauco Bioenergías S.A.: Registros oscilográficos y de eventos de las protecciones operadas junto con el análisis correspondiente y sus respectivos ajustes.
- Colbún S.A.: Fecha de programación de la medida correctiva de corto plazo además del cronograma de las medidas correctivas de largo plazo a coordinar con el fabricante.
- Para el análisis de esta falla no se ha requerido la realización de auditorías en ninguna de las instalaciones del SIC.

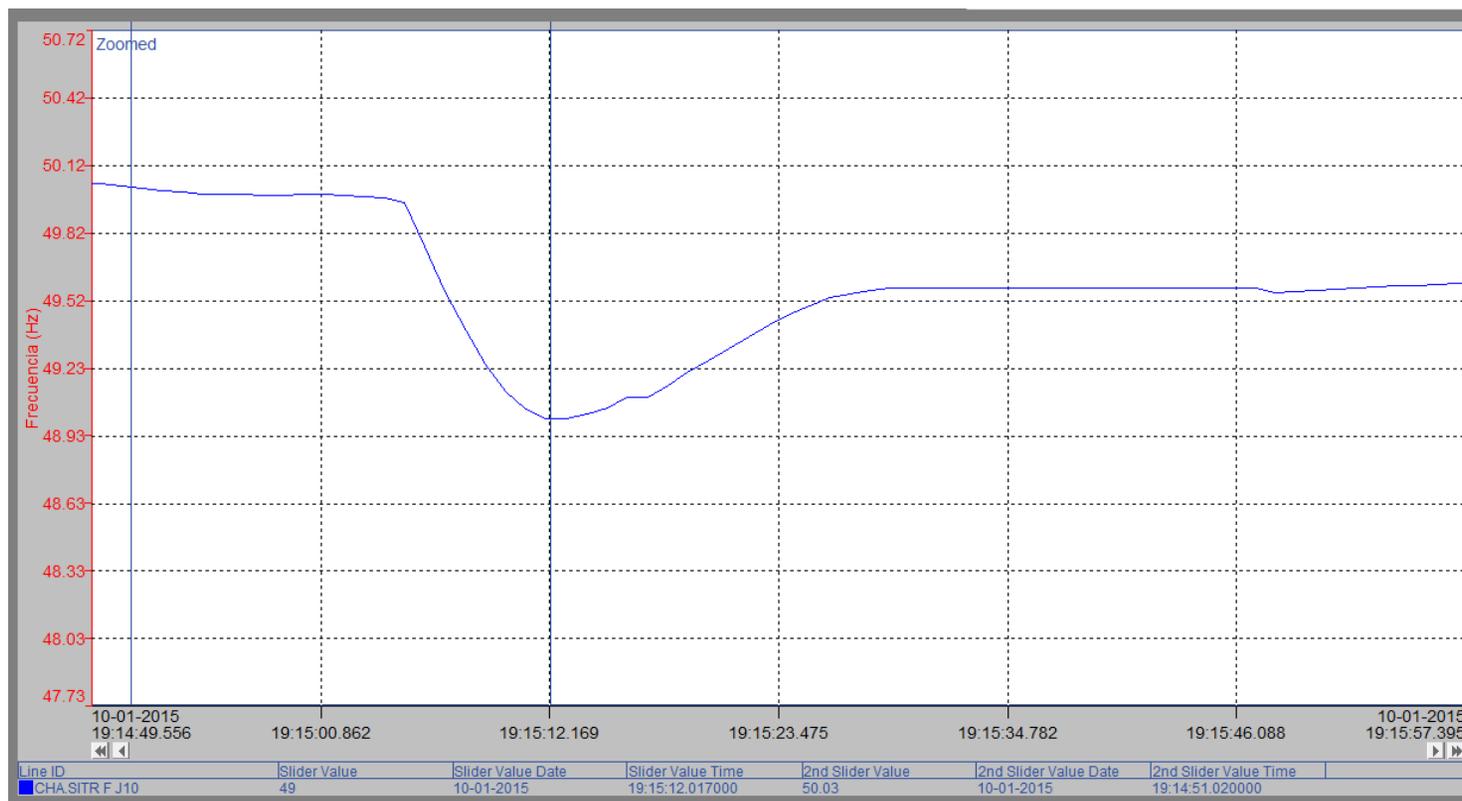
Figura N°2: Frecuencia del SIC, vista en paño J10 subestación Charrúa 220 kV.

En la siguiente figura, se aprecia la caída de frecuencia vista en paño J10 subestación Charrúa 220 kV. La magnitud alcanza un valor mínimo de 49 Hz.

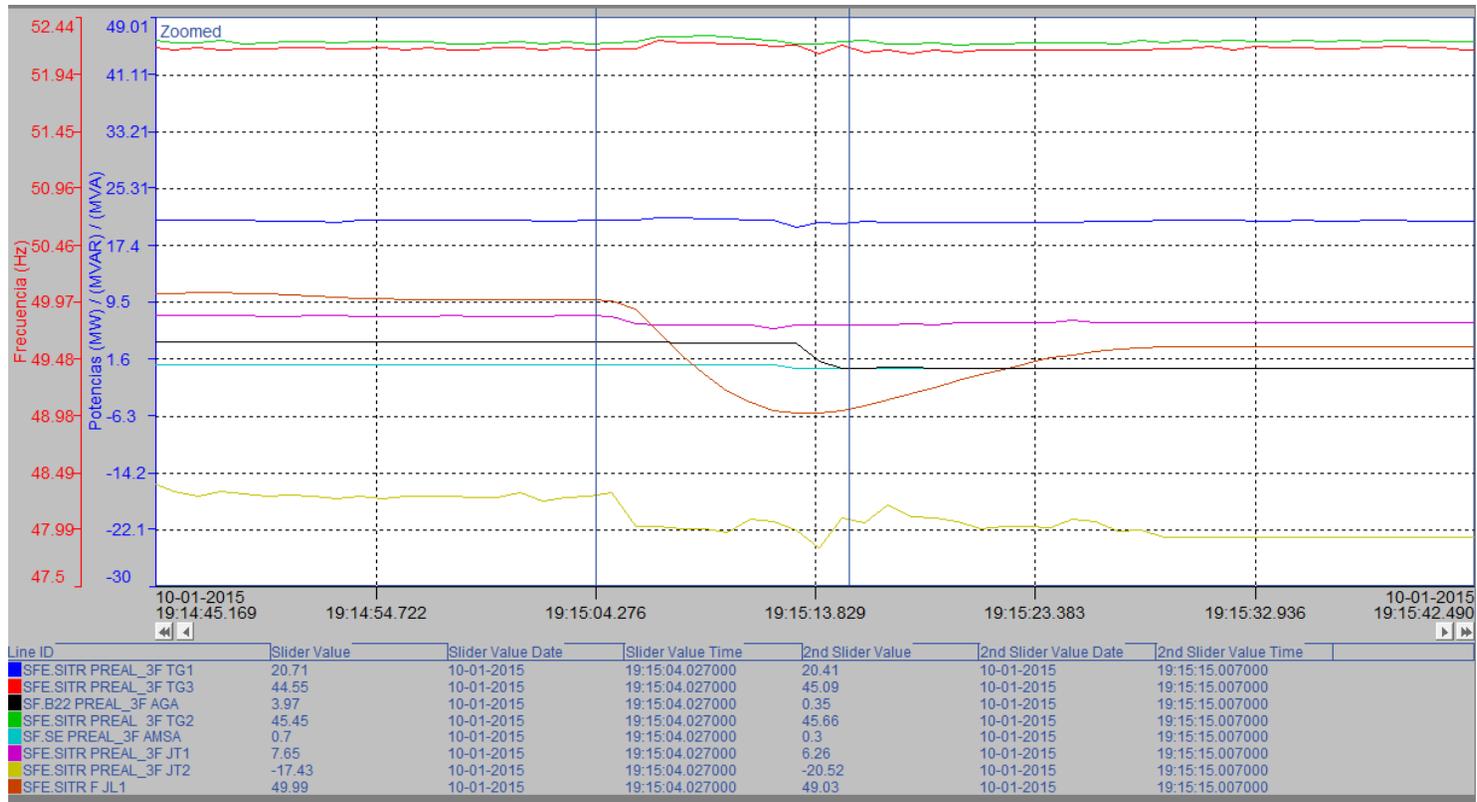
Figura N°3: Tendencia de potencia/frecuencia S/E Planta Santa Fe 220 kV.

Se produce la activación de EDAC planta AMSA y AGA. Tal como se observa en la figura N°3, durante la baja frecuencia se origina un aumento de generación en los TG de planta Santa Fe, producto de la acción del controlador de velocidad de cada una de las máquinas. Este último actúa directamente sobre la válvula de admisión de las turbinas, aumentando el ingreso de vapor de alta presión.

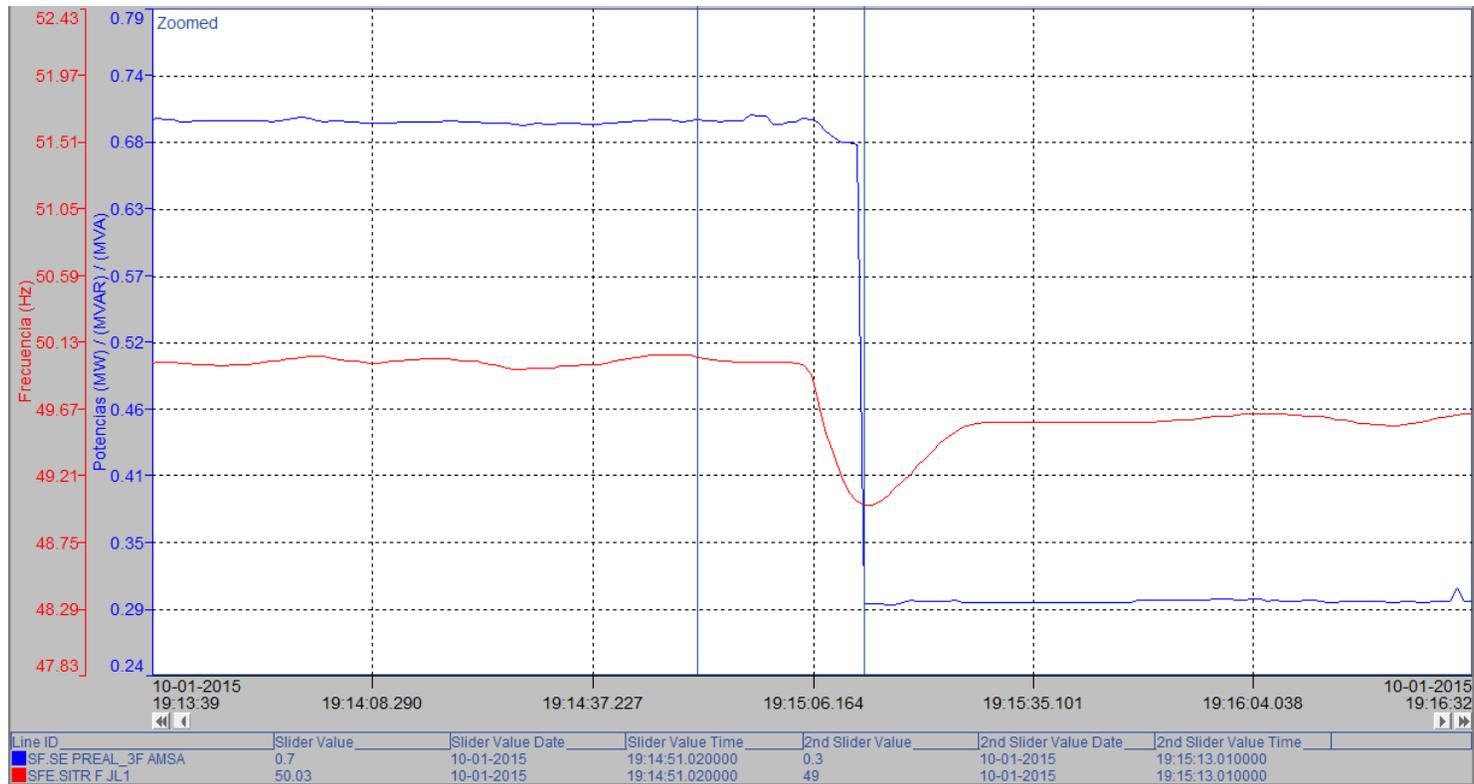
Figura N°4: Tendencia de potencia/frecuencia planta AMSA.

En la siguiente figura, se aprecia la tendencia de potencia/frecuencia de Planta AMSA. Se observa una reducción de consumos producto de la activación de EDAC BF, despejando 0,48 MW.

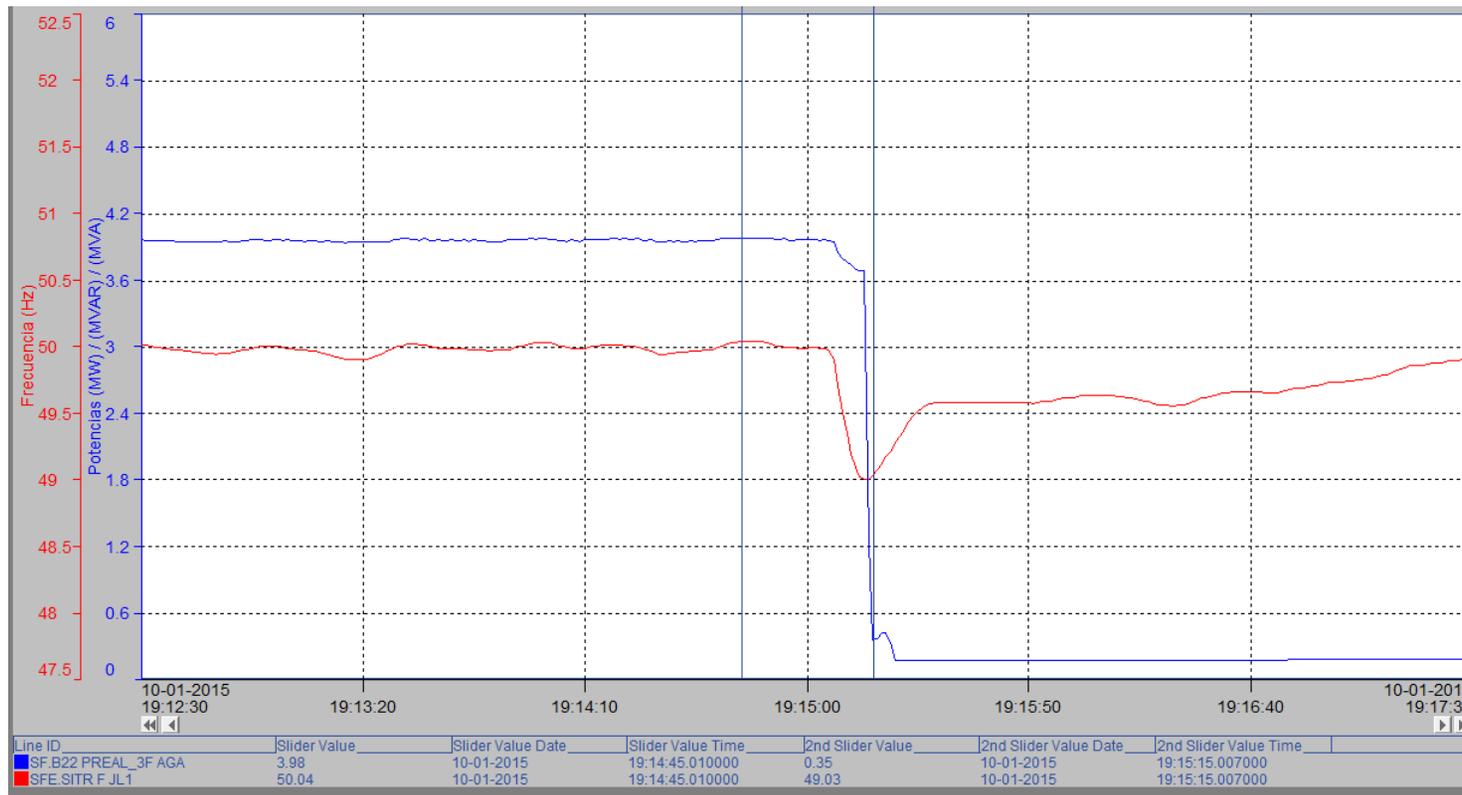
Figura N°5: Tendencia de potencia/frecuencia planta AGA.

En la siguiente figura, se aprecia la tendencia de potencia/frecuencia de Planta AGA. Se observa una reducción de consumos producto de la activación de EDAC BF, despejando 3,78 MW.

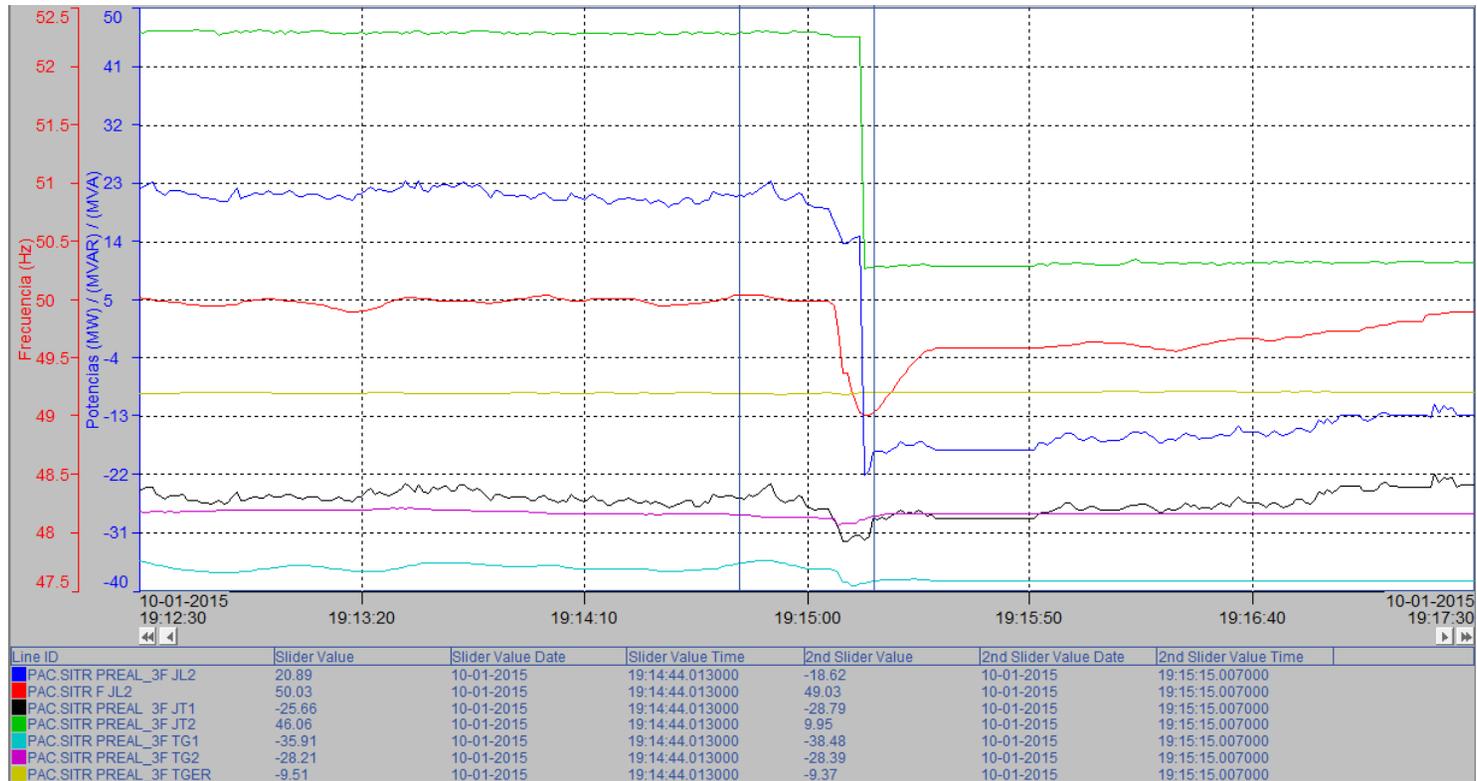
Figura N°6: Tendencia de potencia/frecuencia Nudo Mininco CMPC Pacífico 220 kV.

En la siguiente figura, se aprecia la tendencia de potencia/frecuencia Nudo Mininco. El desprendimiento de carga se asocia a la desconexión de planta ERCO.

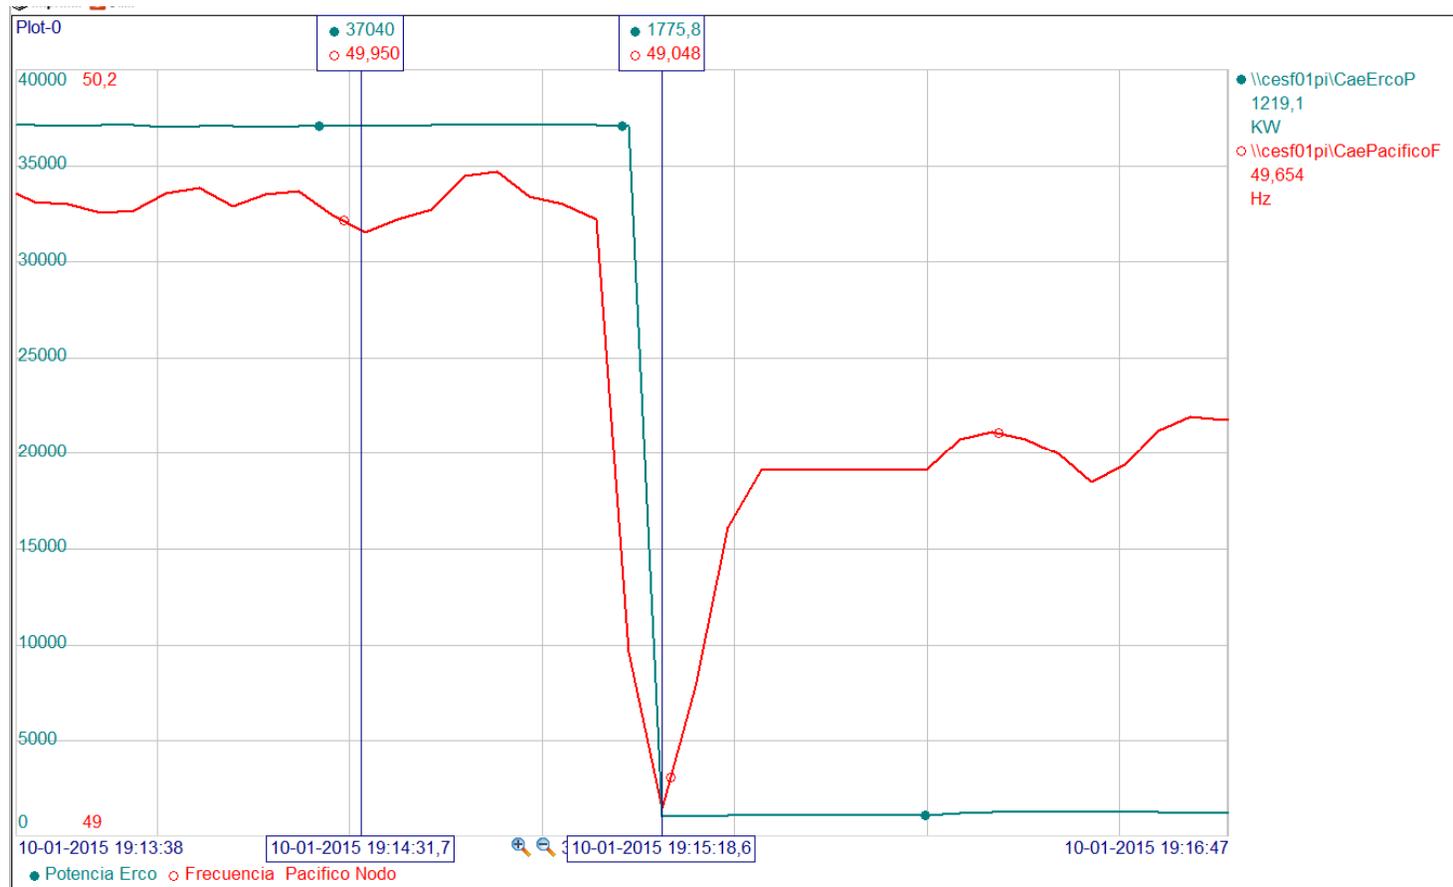
Figura N°7: Tendencia de potencia/frecuencia Planta ERCO.

En la siguiente figura, se aprecia la tendencia de potencia/frecuencia Planta ERCO. Se observa una reducción de consumos producto de la activación de EDAC BF, despejando 35,82 MW.

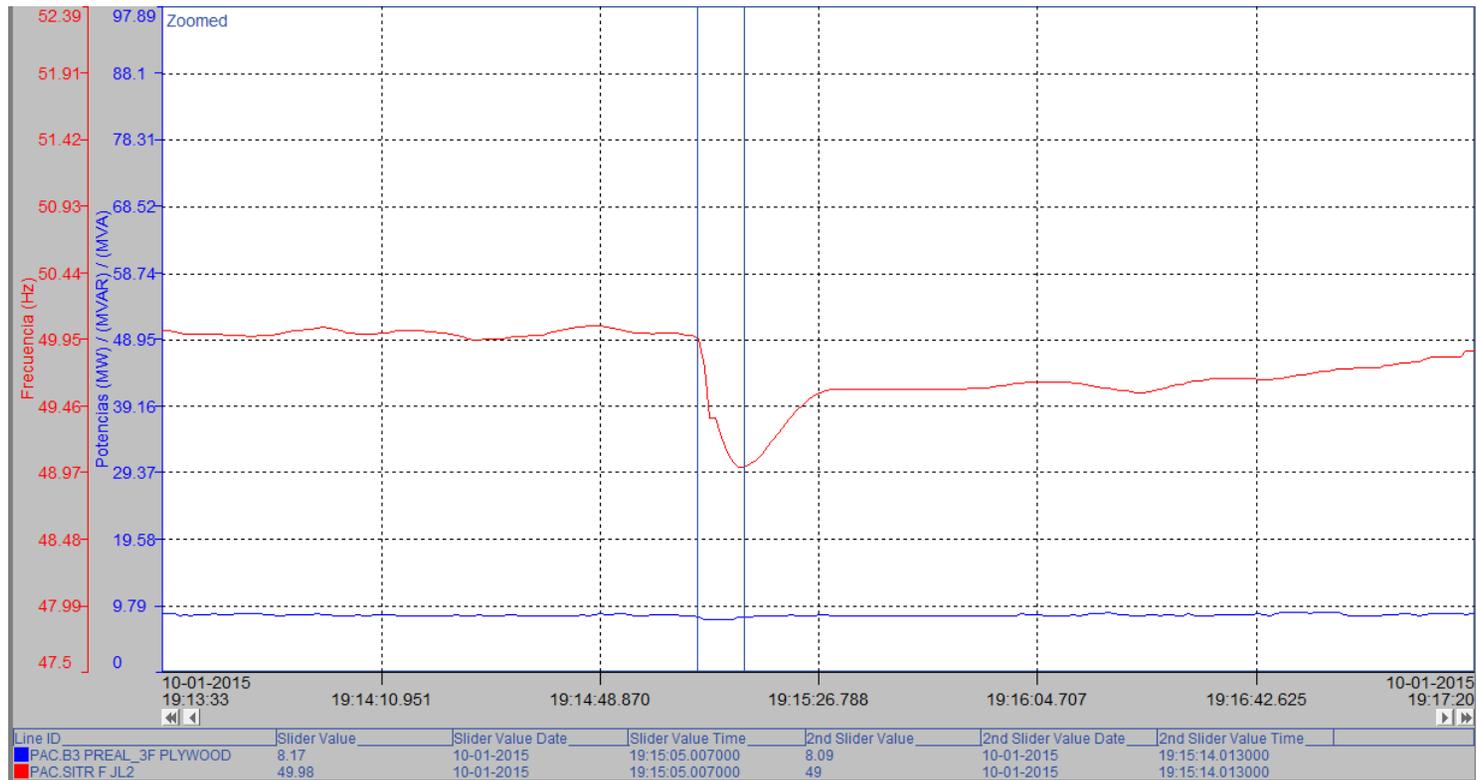
Figura N°8: Tendencia de potencia/frecuencia Planta Plywood.

En la siguiente figura, se aprecia la tendencia de potencia/frecuencia Planta Plywood. No se observa variación de consumos.

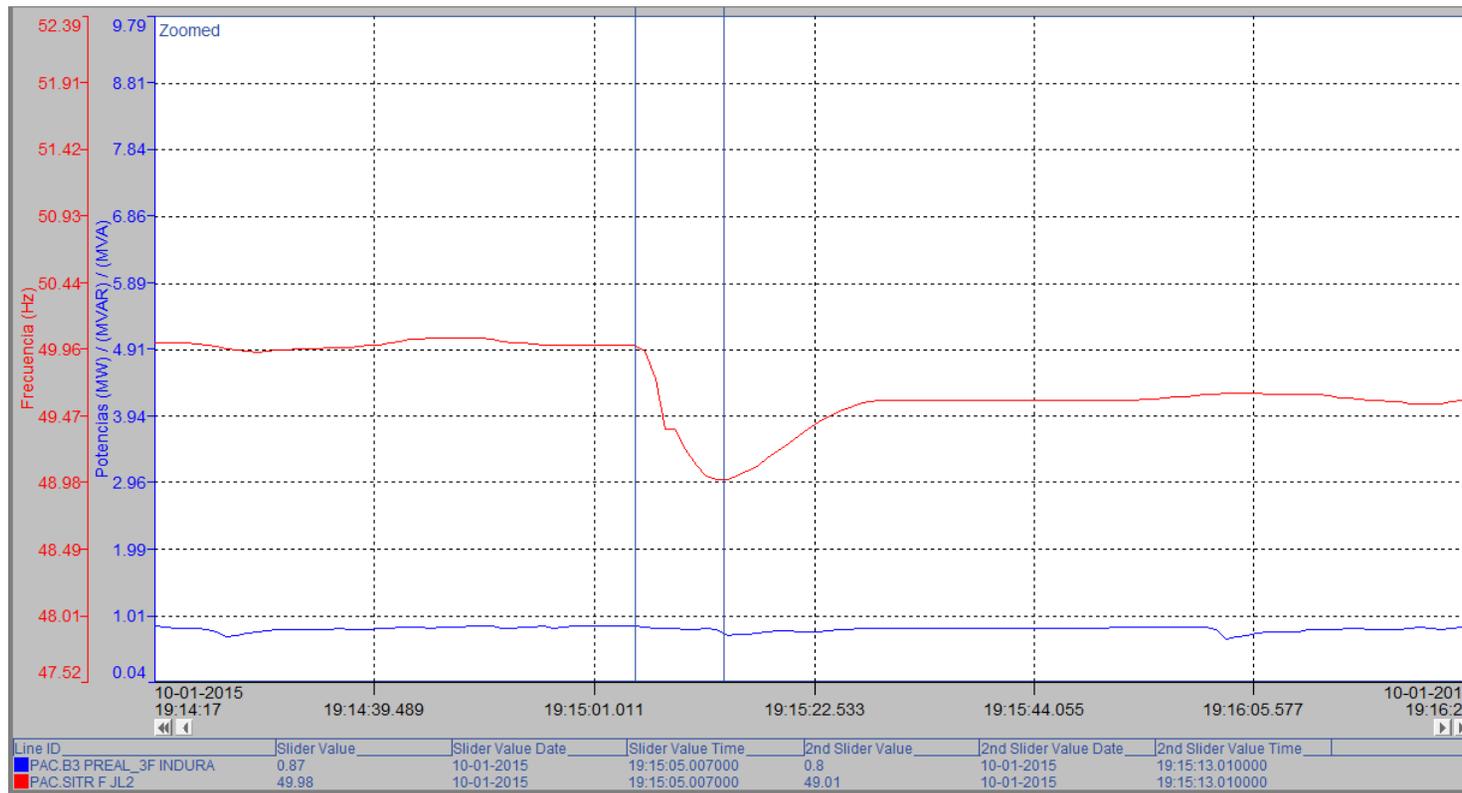
Figura N°9: Tendencia de potencia/frecuencia Planta Indura.

En la siguiente figura, se aprecia la tendencia de potencia/frecuencia Planta Indura. No se observa variación de consumos.
