Estudio para análisis de falla EAF 013/2015
"Falla en línea 110 kV Diego de Almagro - Taltal"
Fecha de Emisión: 02-02-2015

1. Descripción pormenorizada de la perturbación

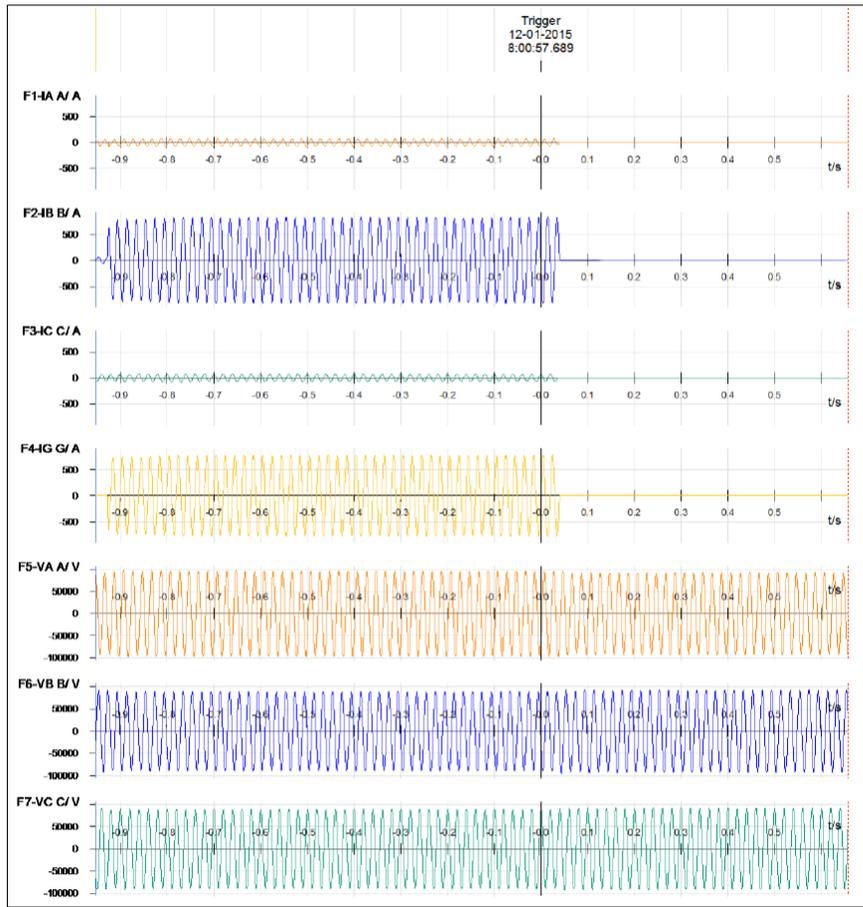
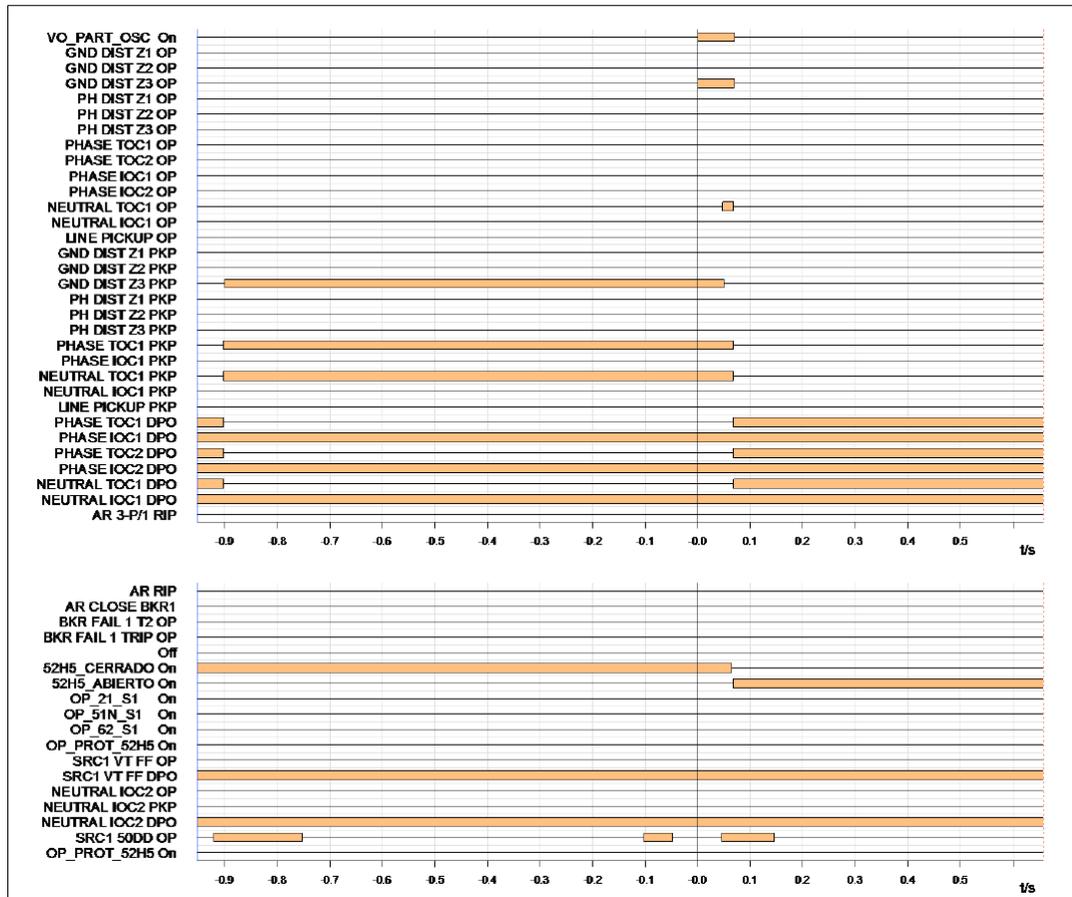
- Registro oscilográfico del relé GE-D60 asociado al interruptor 52H5 de S/E Diego de Almagro:

De acuerdo con la oscilografía se observan sobrecorrientes en la fase B y tierra, lo que da cuenta de una falla monofásica. Según el registro de las señales digitales, la falla es detectada por el elemento de distancia residual en Zona 3 y da orden de apertura al interruptor 52H5.

- Se concluye correcta operación del relé GE-D60, asociado al interruptor 52H5 de S/E Diego de Almagro.
- Se concluye incorrecta la operación de los relés GE-D60 y GE-D30 asociados al interruptor 52H2 de S/E Planta Óxido.

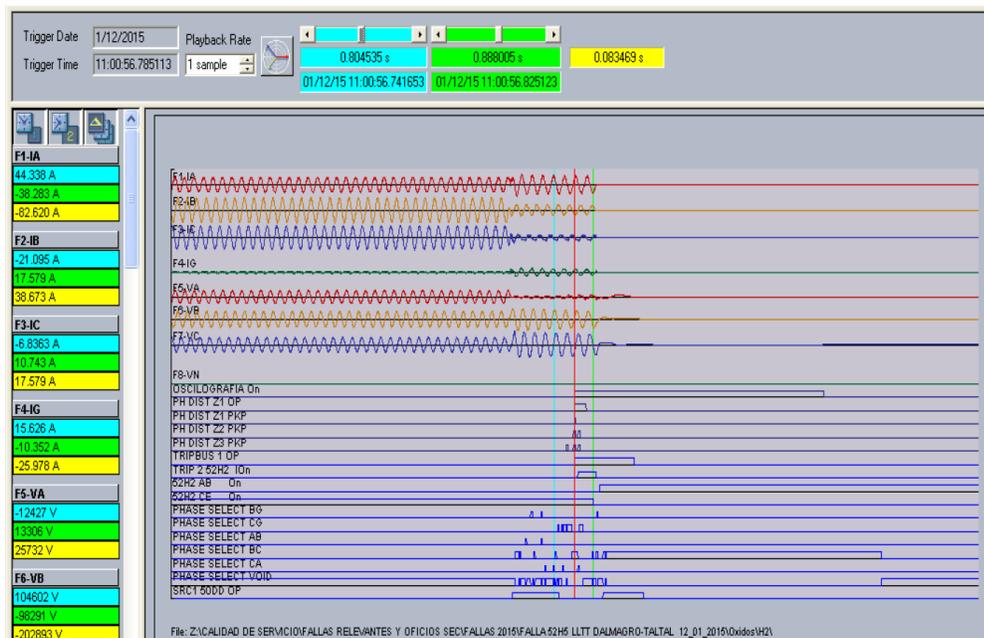
- Registro oscilográfico del relé GE-D60 asociado al interruptor 52H2 de S/E Planta Óxido:

De acuerdo con la oscilografía se observan sobrecorrientes en las tres fases, después de algunos ciclos las fases B y C reducen su magnitud y se observa una disminución en la tensión de la fase A. Según el registro de las señales digitales, la falla es detectada por el elemento de distancia de fase en Zona 1 y da orden de apertura al interruptor 52H2.

Respecto al registro de eventos del relé GE-D60 enviado por ELECDA no muestra la activación y operación de las protecciones. Además, la hora de los registros oscilográfico y de eventos no coincide con la hora de la desconexión.

- La empresa Transelec S.A. no señala acciones correctivas.
- De acuerdo a lo informado por ELECDA, se realizará una inspección pedestre en corto plazo y se realizará una verificación de las protecciones D60 y D30 en S/E Planta Óxido, entre el 7 y 8 de Febrero 2015.

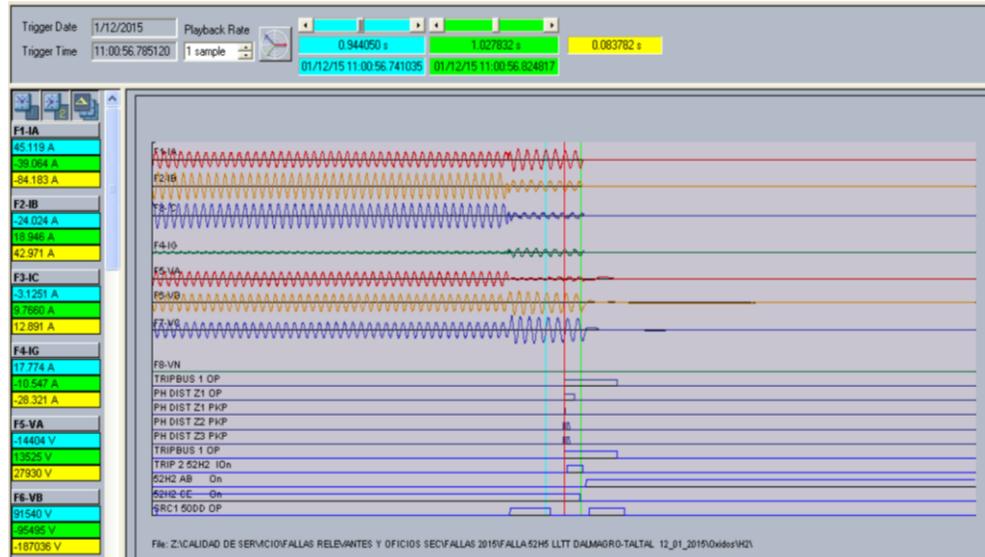
- Registro oscilográfico del relé GE-D30 asociado al interruptor 52H2 de S/E Planta Óxido:

De acuerdo con la oscilografía, al igual que en el relé GE-D60 se observan sobrecorrientes en las tres fases, después de algunos ciclos las fases B y C reducen su magnitud y se observa una disminución en la tensión de la fase A. Según el registro de las señales digitales, la falla es detectada por el elemento de distancia de fase en Zona 1 y da orden de apertura al interruptor 52H2.

De acuerdo a lo informado por ELECDA, la operación del elemento de distancia en zona 1 de los dos sistemas de protección del interruptor 52H2 de S/E Planta Óxidos no es congruente con la operación del elemento de distancia en zona 3 del 52H5 de S/E Diego de Almagro. Por otra parte, el tipo de falla de los registros oscilográficos no se condice con lo mostrado por el relé del 52H5 de S/E Diego de Almagro.

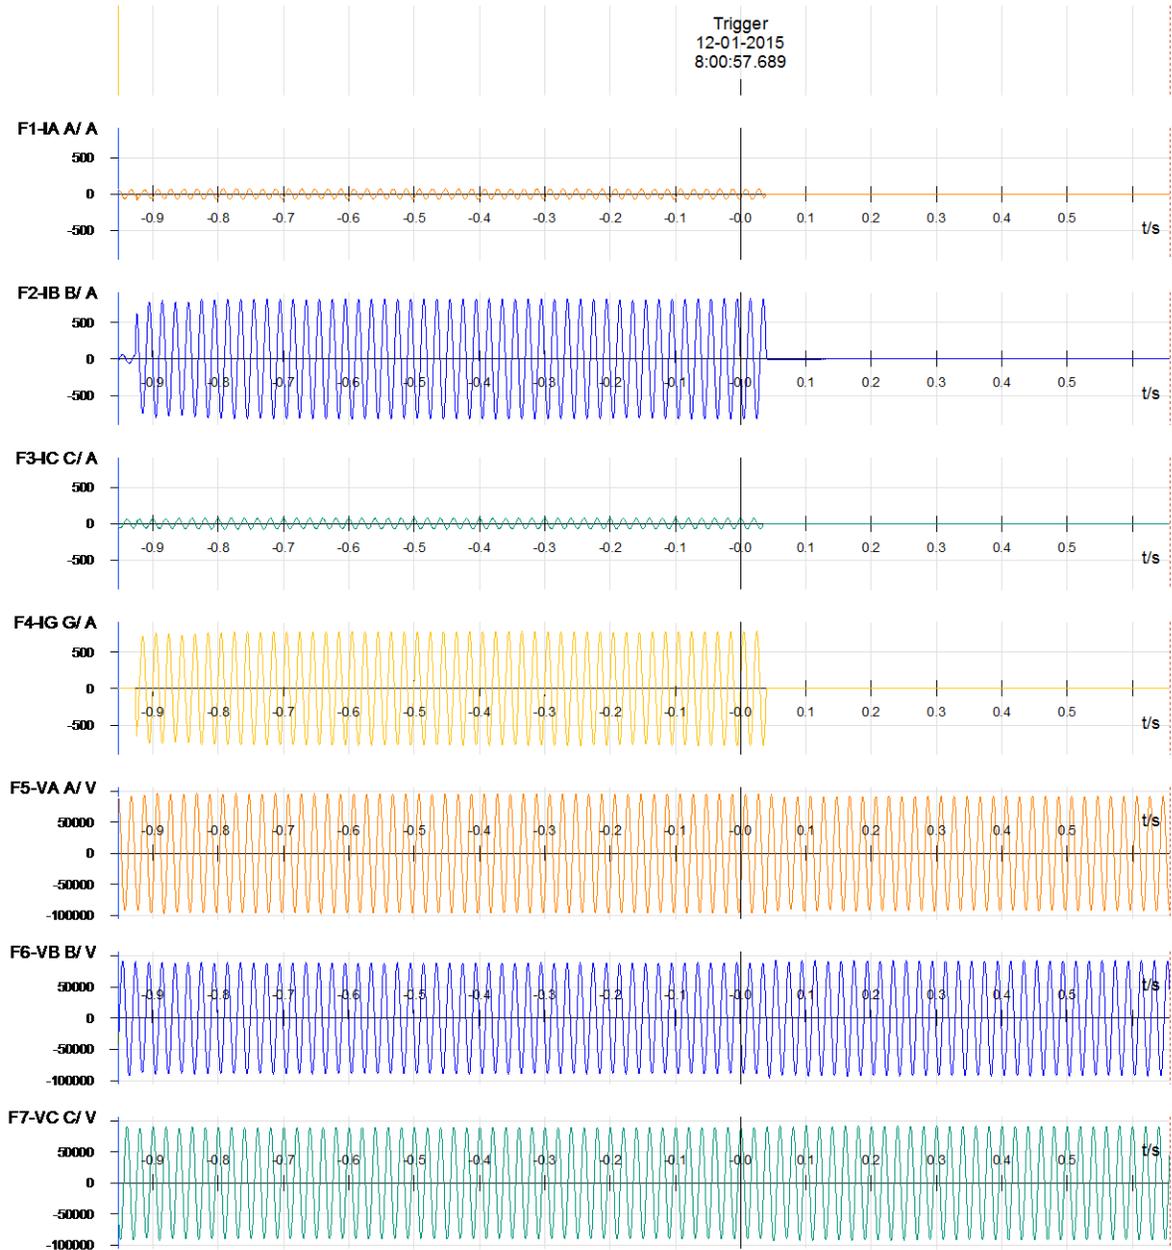
Figura 2: Registro de oscilografía y señales digitales.
GE D60, paño H5, S/E Diego de Almagro.

De la oscilografía, reportes de fallas, señales digitales y de los eventos generados por la Protección UR GE D60 H5, se aprecia que la operación es por la función de impedancia 21-21N en Zona 3, sin reconexión, quedando abierto el interruptor 52H5 de la S/E Diego de Almagro.

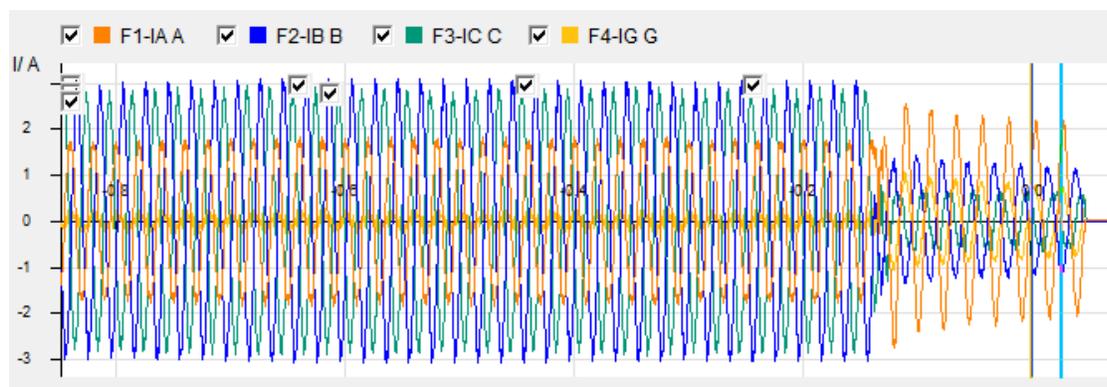
Figura 1. Oscilografía D60 Señales de Corriente

De la información provista por los relés de protección sistemas 1 y 2 (UR D60 y D30 respectivamente) del paño H2 de S/E Planta de Óxidos, se tiene una operación en Z1 para una falla entre líneas. Lo anterior no es congruente con lo mostrado en el diagrama R/X asociado a la operación de ambos relés, donde se muestra una falla en el 2do cuadrante, fuera de las zonas de alcance de los relés, de acuerdo con sus ajustes actuales. Debido a lo anterior, se considera pertinente efectuar un diagnóstico de la funcionalidad de los relés mencionados.

- Inspección Pedestre en un corto plazo.
- Verificación de las protecciones D60 yD30 en SE Oxido en desconexión programada posiblemente los días 07-08 de Febrero 2015.

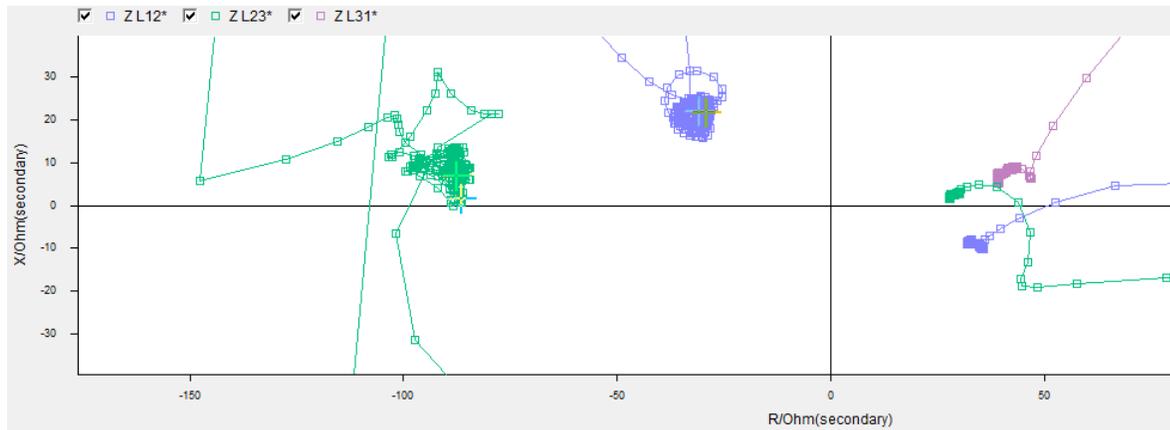
Diagrama RX Relés D60 y D30 (los cursores muestran el momento de operación de los relés).

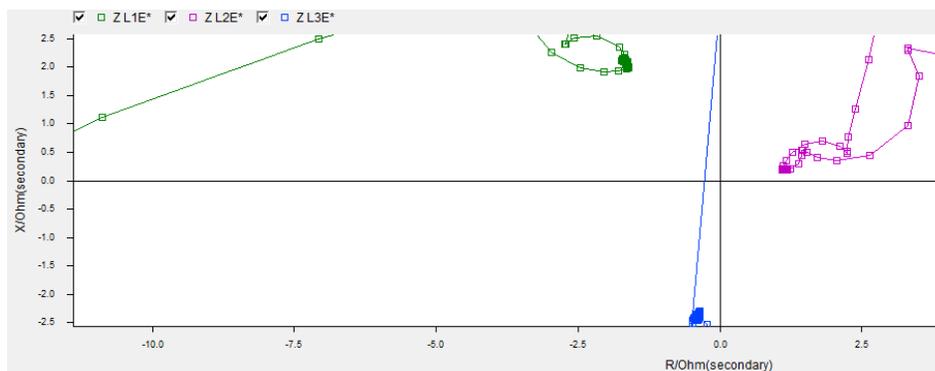
Diagrama RX Relé D60 Paño H5 Diego de Almagro

De manera adicional, se tiene la operación del relé D60 asociado al paño H5 en S/E Diego de Almagro, el cual ha visto la falla monofásica a tierra en su zona 3, lo cual ha sido consistente con los ajustes actuales del relé, para una falla en la línea Diego de Almagro – Planta de Óxidos, con un alto componente de resistencia de falla.
