**Estudio para Análisis de Falla EAF 014/2015**

**"Desconexión forzada de central Maule"**

**Fecha de Emisión: 02-02-2015**

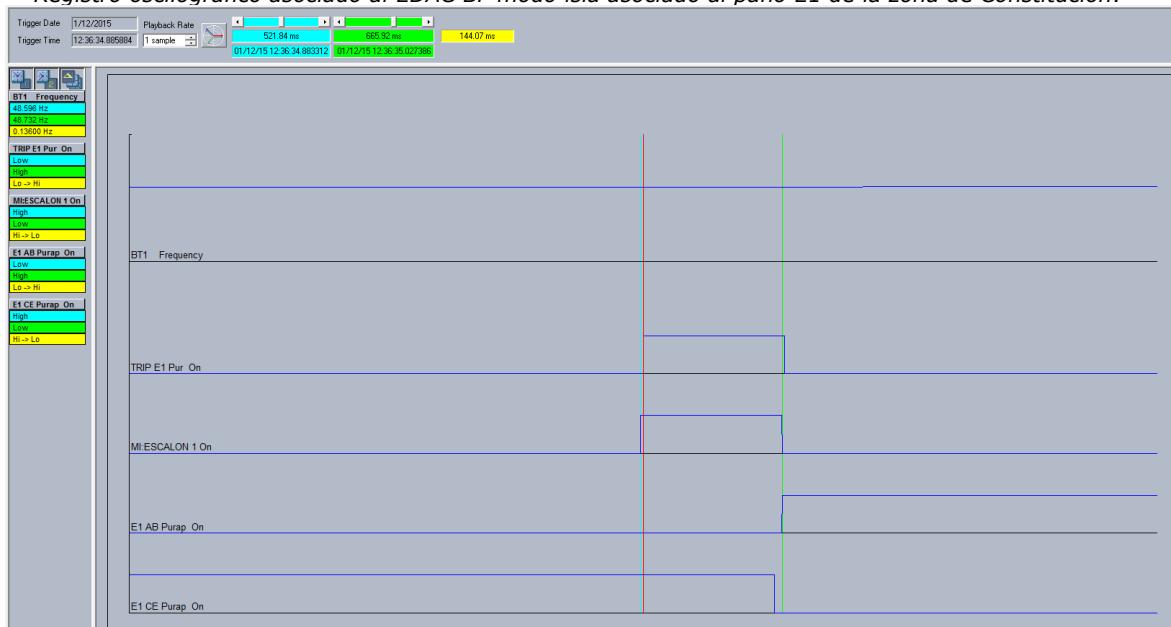
En el registro oscilográfico asociado al EDAC BF modo isla de la zona de Constitución, se observa la operación del escalón 1 (MI: ESCALON 1 On), e inmediatamente después se aprecia el envío de la orden de trip al interruptor 52E1, correspondiente al alimentador Purapel de la S/E Constitución (TRIP E1 Pur On).

Además, se puede observar la activación de la señal digital que da cuenta de la apertura del interruptor 52E1 (E1 AB Purap On).

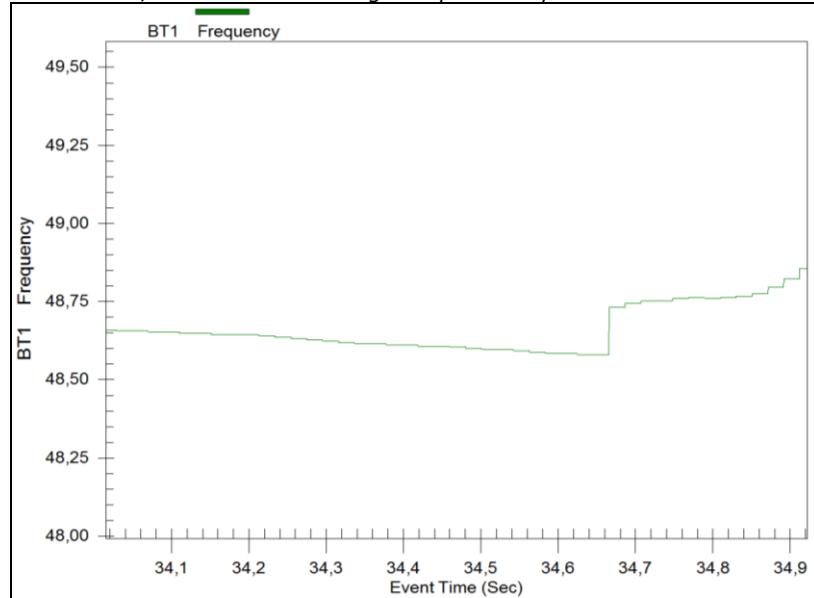
Según el registro de frecuencia de S/E Constitución entregado por TRANSNET S.A., la frecuencia fue decayendo hasta el umbral de 48.6 Hz, es en ese instante cuando se produce la operación del escalón 1 del EDAC BF modo isla, desconectando el alimentador Purapel de la citada subestación, esto provoca el aumento intempestivo de la frecuencia en la zona de Constitución.

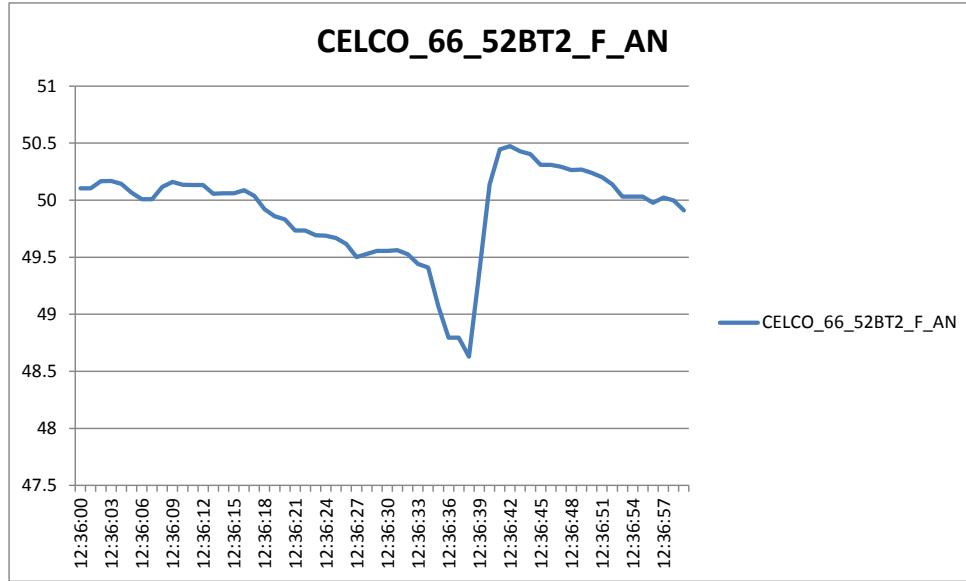
Según el registro de frecuencia de la central Celco entregado por ARAUCO BIOENERGÍA S.A., en el instante en que la frecuencia desciende bajo los 49.5 Hz (12:36:33), se observa una caída intempestiva de frecuencia, originada por la desconexión de la central Maule, luego la central Celco trató de compensar el déficit de generación, pero no pudo mantener la frecuencia por sobre el umbral de operación del escalón 1 del EDAC BF modo isla (48.6 Hz). El aumento intempestivo de la frecuencia se origina por la operación del escalón 1 del EDAC BF modo isla de la zona de Constitución.

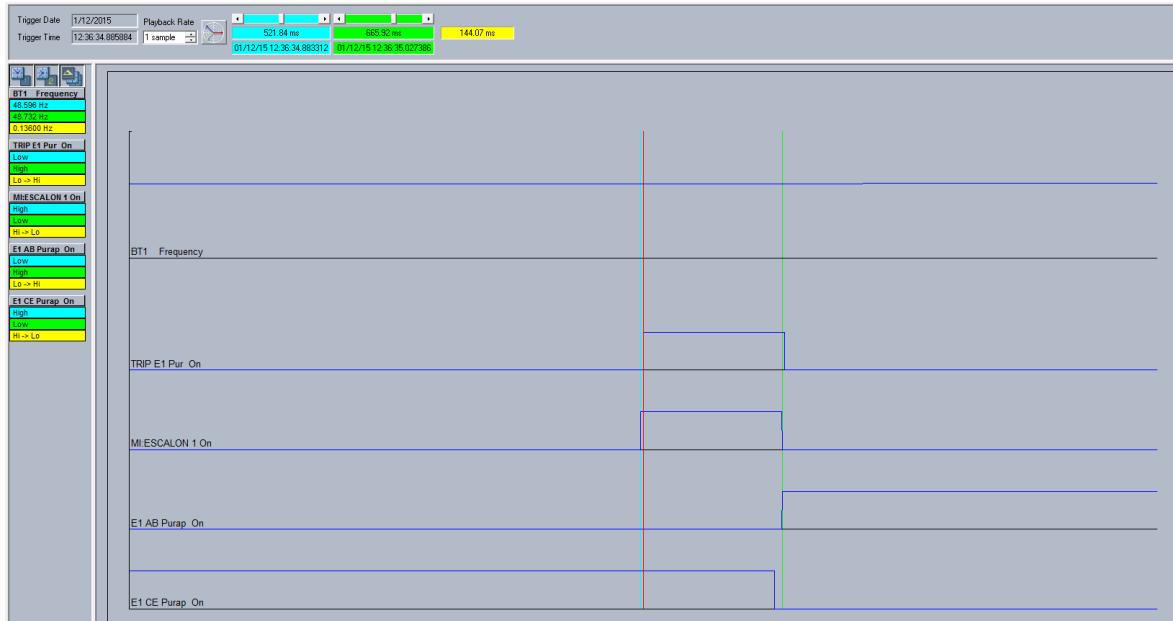
**Fig. 3.** Oscilografía y variables digitales de salida activadas del relé.

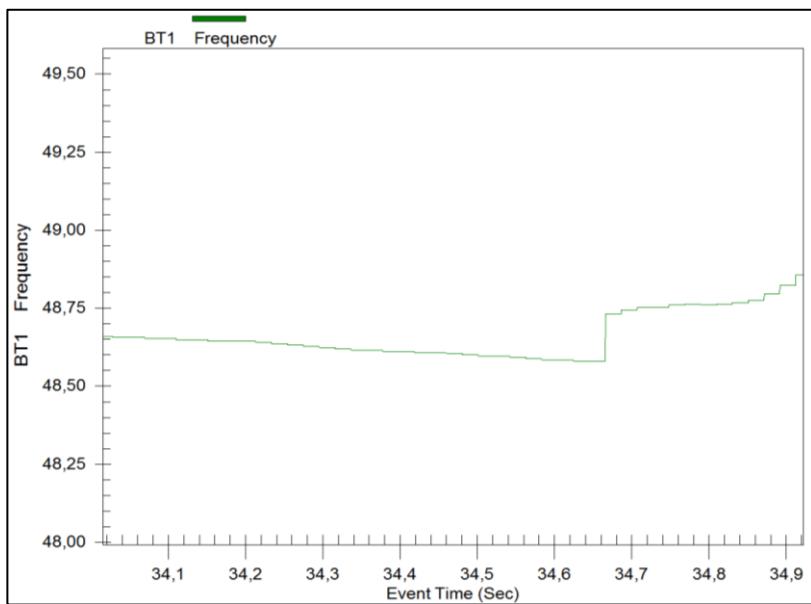
**Fig. 4.** Evolución de la frecuencia en SE Constitución al momento de la desconexión de carga.
