Estudio para Análisis de Falla EAF 021/2015

"Falla en línea 66 kV Lautaro - Victoria"

Fecha de Emisión: 10-02-2015

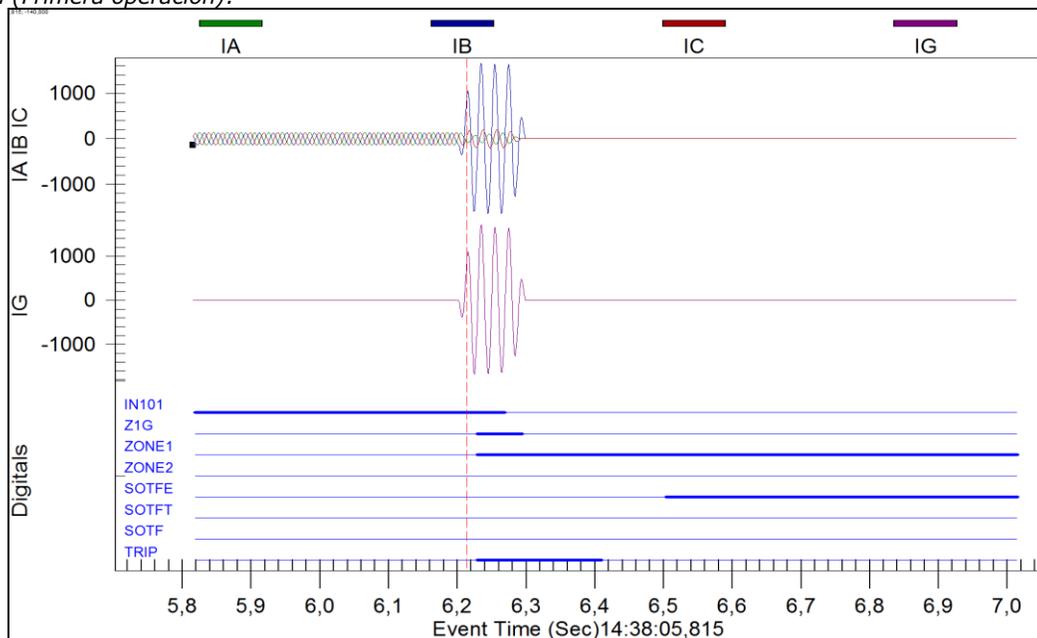
- Sistema de protección SEL-311C asociado al paño B2 de S/E Lautaro, correspondiente a la línea 66 kV Lautaro - Victoria
- Registro oscilográfico asociado al relé SEL-311C del paño B2 de S/E Lautaro, correspondiente a la línea 66 kV Lautaro - Victoria (Primera operación):

En el registro oscilográfico del sistema de protección SEL-311C asociado al paño B2 de S/E Lautaro, se observan altos niveles de corriente en la fase B, con presencia de corriente residual, lo que da cuenta de una falla a tierra en la fase B. Además, se observa la activación y orden de trip enviada por la función de distancia residual en zona 1 (Z1G y TRIP). La falla es despejada en aproximadamente 5 ciclos.

Según lo indicado por TRANSNET S.A., la señal digital SOTFE, que aparece activada desde el instante 6.5 s aproximadamente, corresponde al elemento que inicia una ventana de tiempo para la activación de la función de cierre

contra falla.

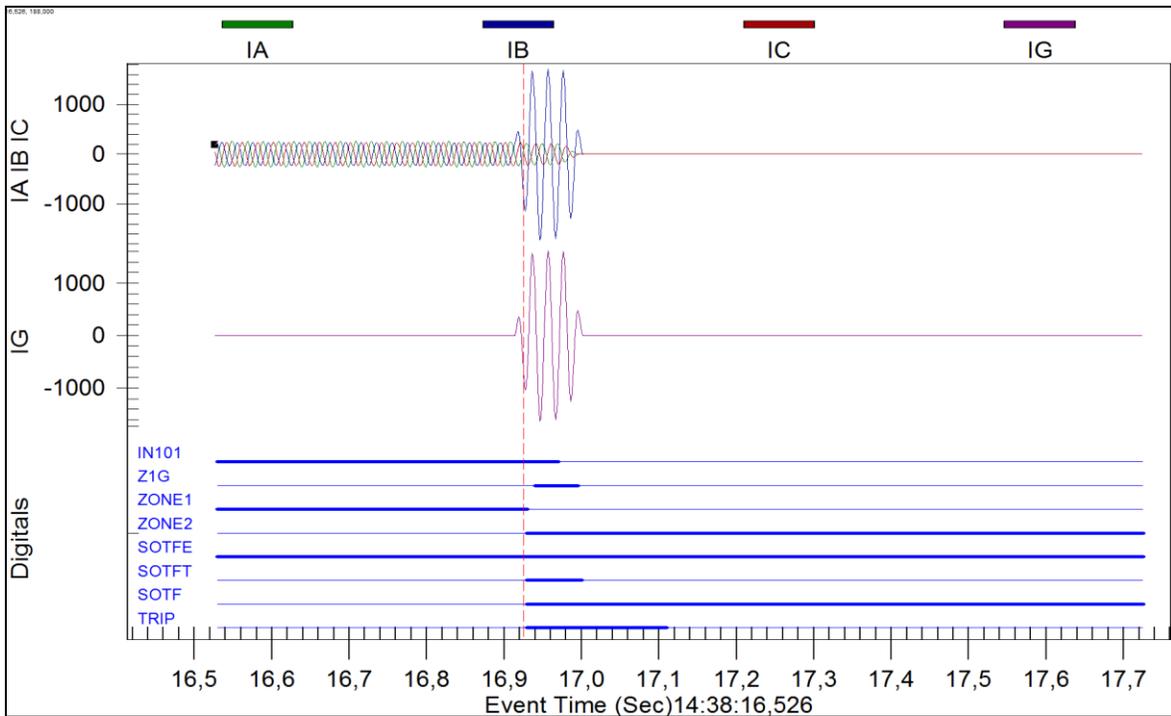
- *Registros oscilográficos asociados al relé SEL-311C del paño B2 de S/E Lautaro, correspondiente a la línea 66 kV Lautaro - Victoria (Segunda operación):*

Se observa que el interruptor 52B2 de S/E Lautaro permanece cerrado al no detectar falla presente en la línea 66 kV Lautaro - Victoria (reconexión automática exitosa). En el instante 16.9 s aproximadamente se aprecia el reencendido de la falla, con altos niveles de corriente en la fase B, con presencia de corriente residual. Por otro lado, se observa que al activarse la función de distancia residual en zona 2 (ZONE2), actúa el elemento de cierre contra falla (SOTF), el cual envía la orden de trip (SOTFT) al interruptor 52B2 de S/E Lautaro, poco antes que se produzca la activación de la función de distancia residual en zona 1 (Z1G). La falla es despejada en aproximadamente 4.5 ciclos.

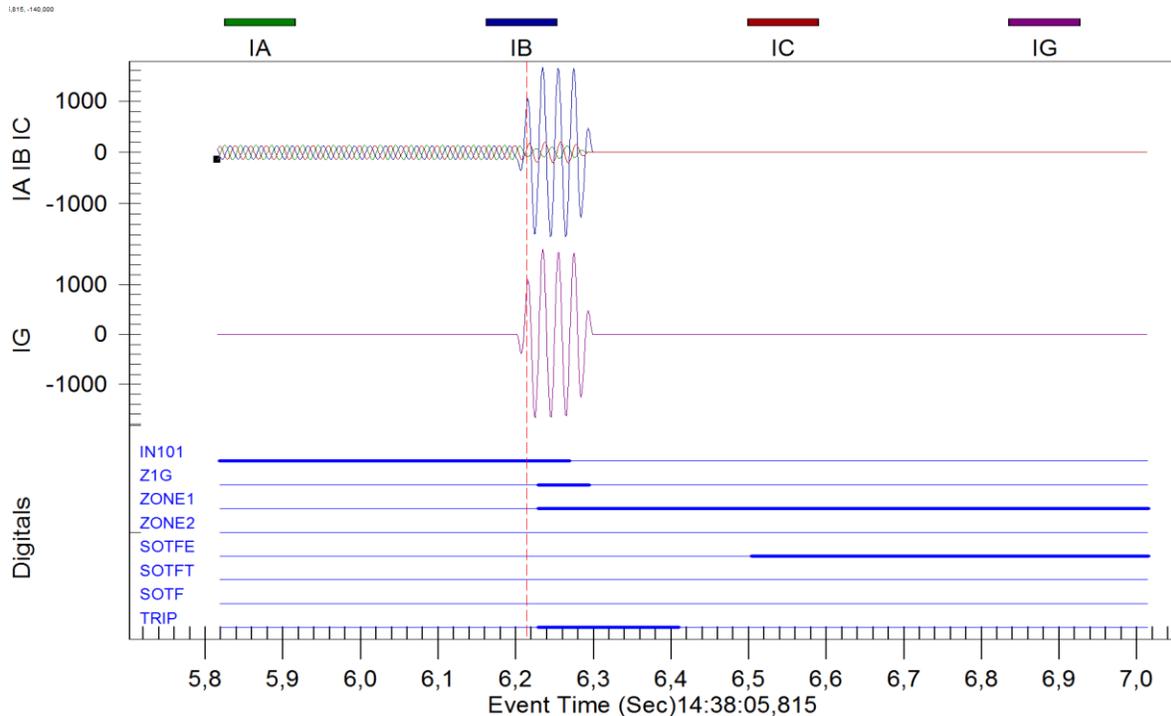
Evento N°1: Oscilografías

Del registro oscilográfico se aprecia la correcta operación de la protección SEL 311C, por medio de su elemento de distancia para fallas residuales en primera zona, para una falla monofásica a tierra en fase B de 1367 A, dando orden de trip en forma instantánea al interruptor 52B2 de S/E Lautaro. Luego, se da inicio al ciclo de reconexión automática (79CY = 1) de 10 segundos con la activación de una ventana de tiempo del elemento SOTFE, en caso de que al momento de la reconexión se reactive la falla, la protección la despeje instantaneamente.

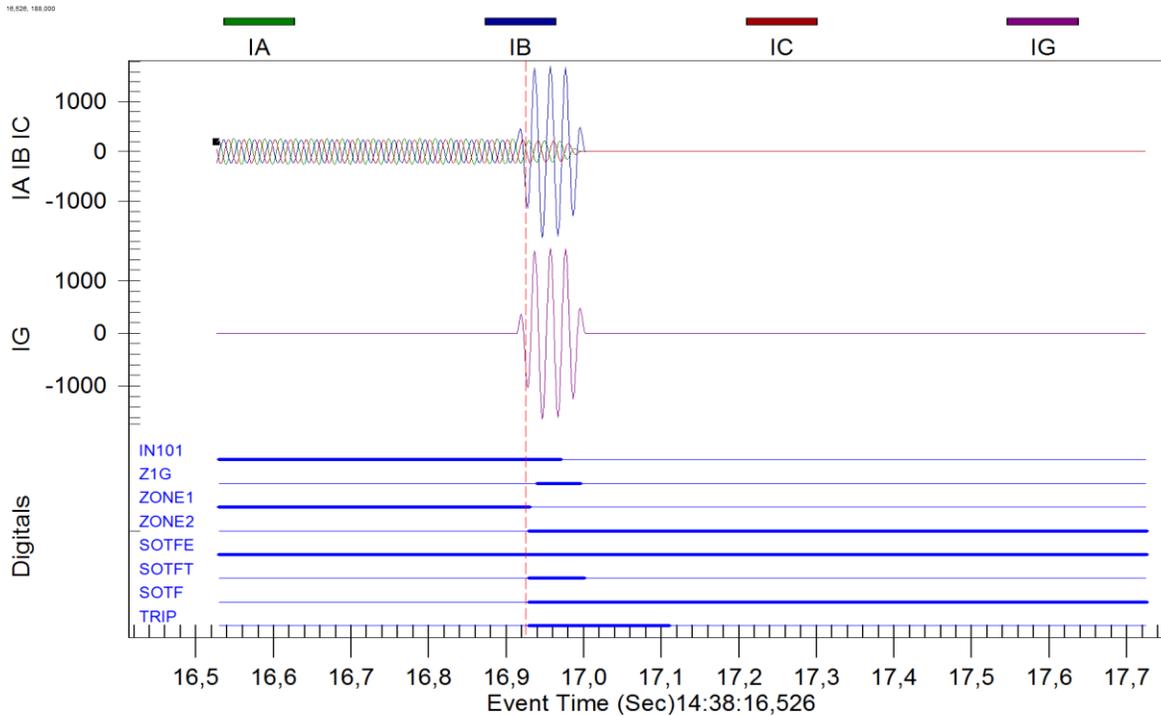
Evento N°2: Oscilografías

Del registro oscilográfico, se aprecia la correcta operación de la protección SEL 311C de forma instantánea, posterior al cierre automático con reencendido de la falla residual, a través del elemento SOTFT por medio de su lógica de cierre contra falla. La reconexión correctamente pasa a estado de Lock Out activándose el elemento SOTF.

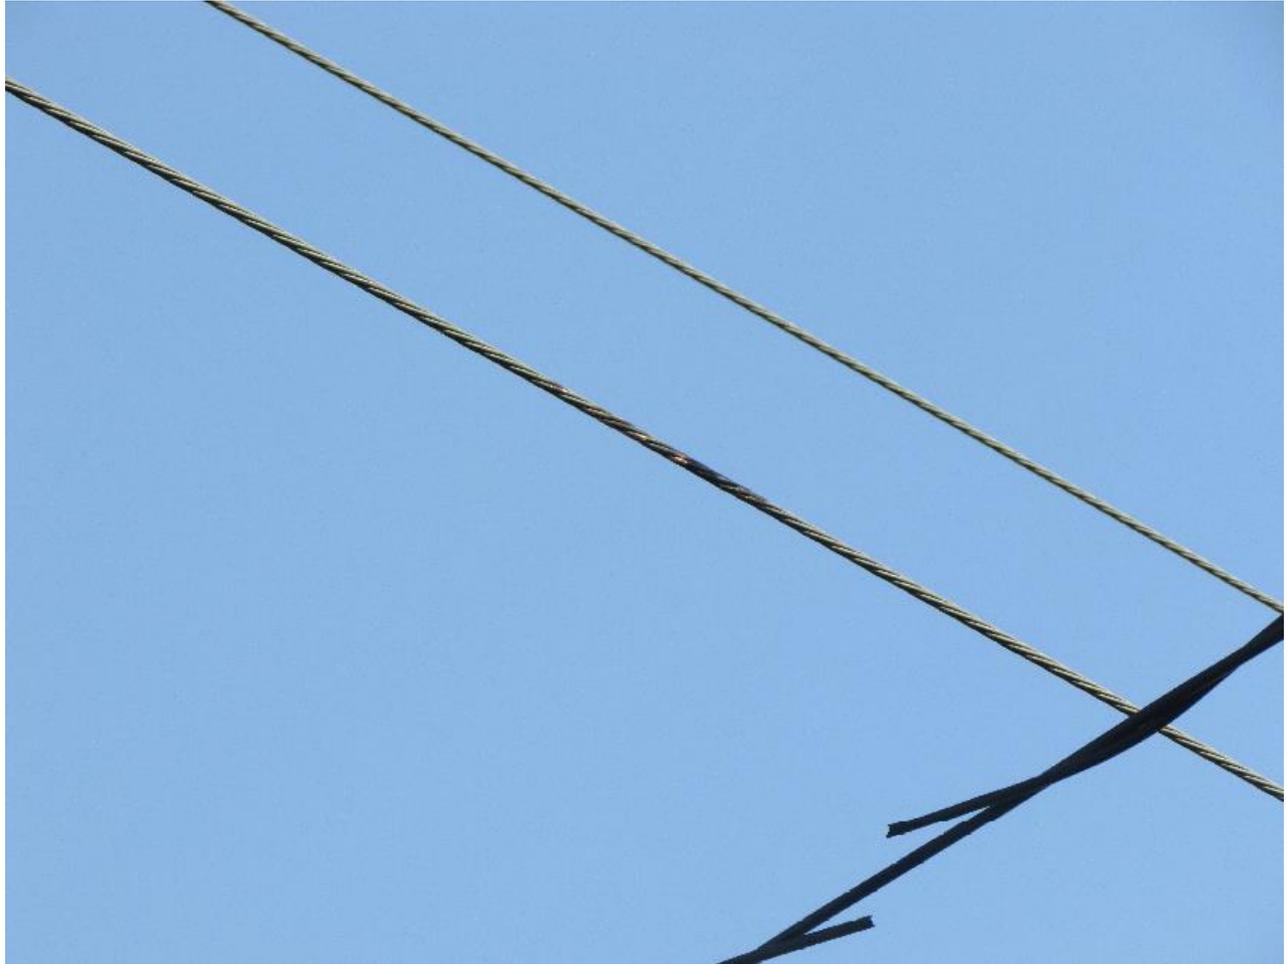
A las 18:30 hrs personal contratista que realiza inspección pedestre confirma causa de falla entre las estructuras N° 87 y N° 88, entre las que se visualiza descarga a tierra originada por el acortamiento de las distancias con cruce de línea BT. Solicitando a móvil de empresa distribuidora Frontel presente en terreno que realice el retiro de línea BT.

Fotografía N°1.- Punto de falla, vano comprendido entre estructuras N°87-88.

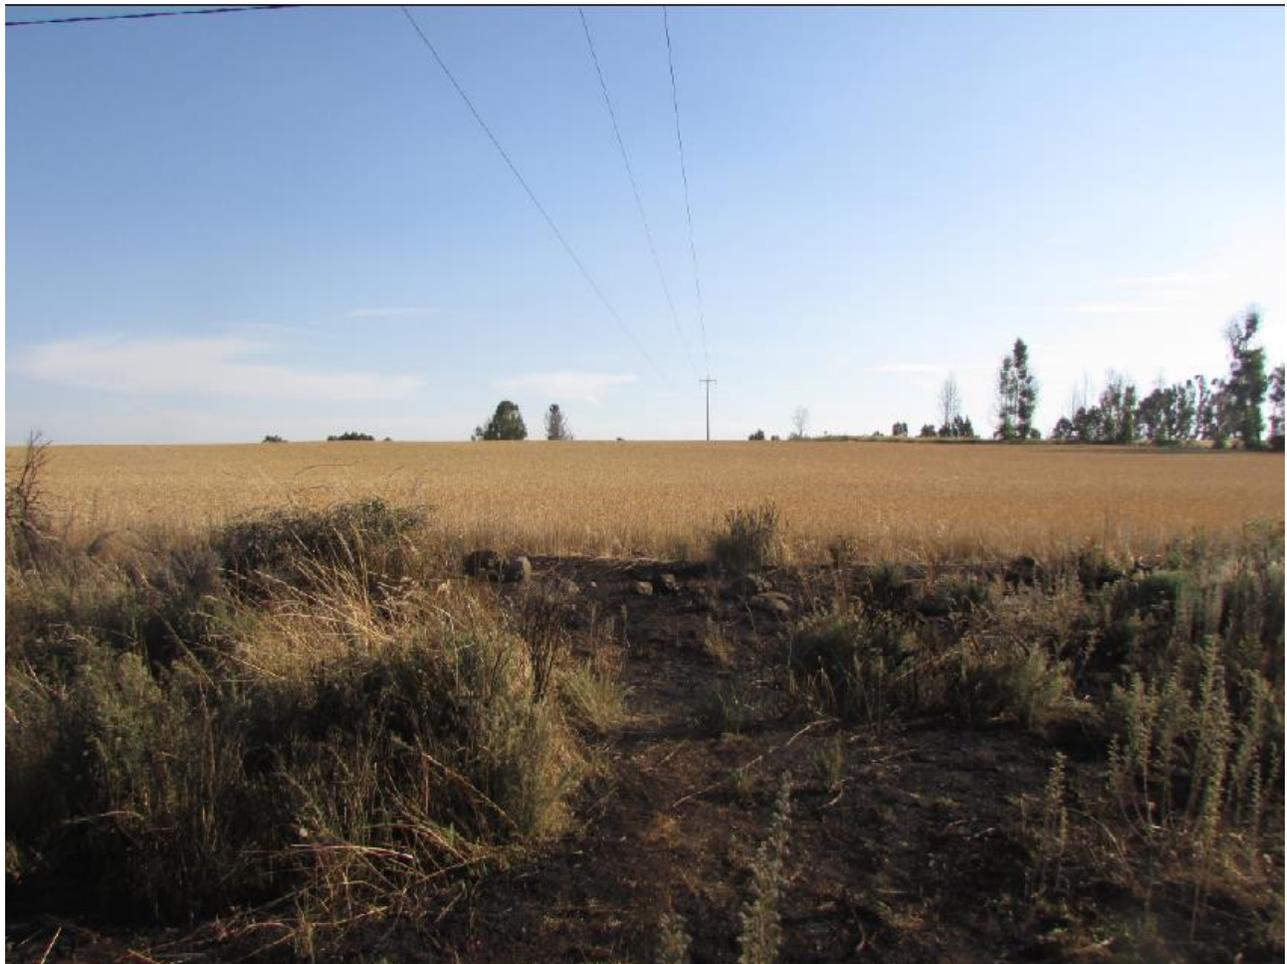
Fotografía N°2.- Vestigios de incendio justo bajo el punto de falla.

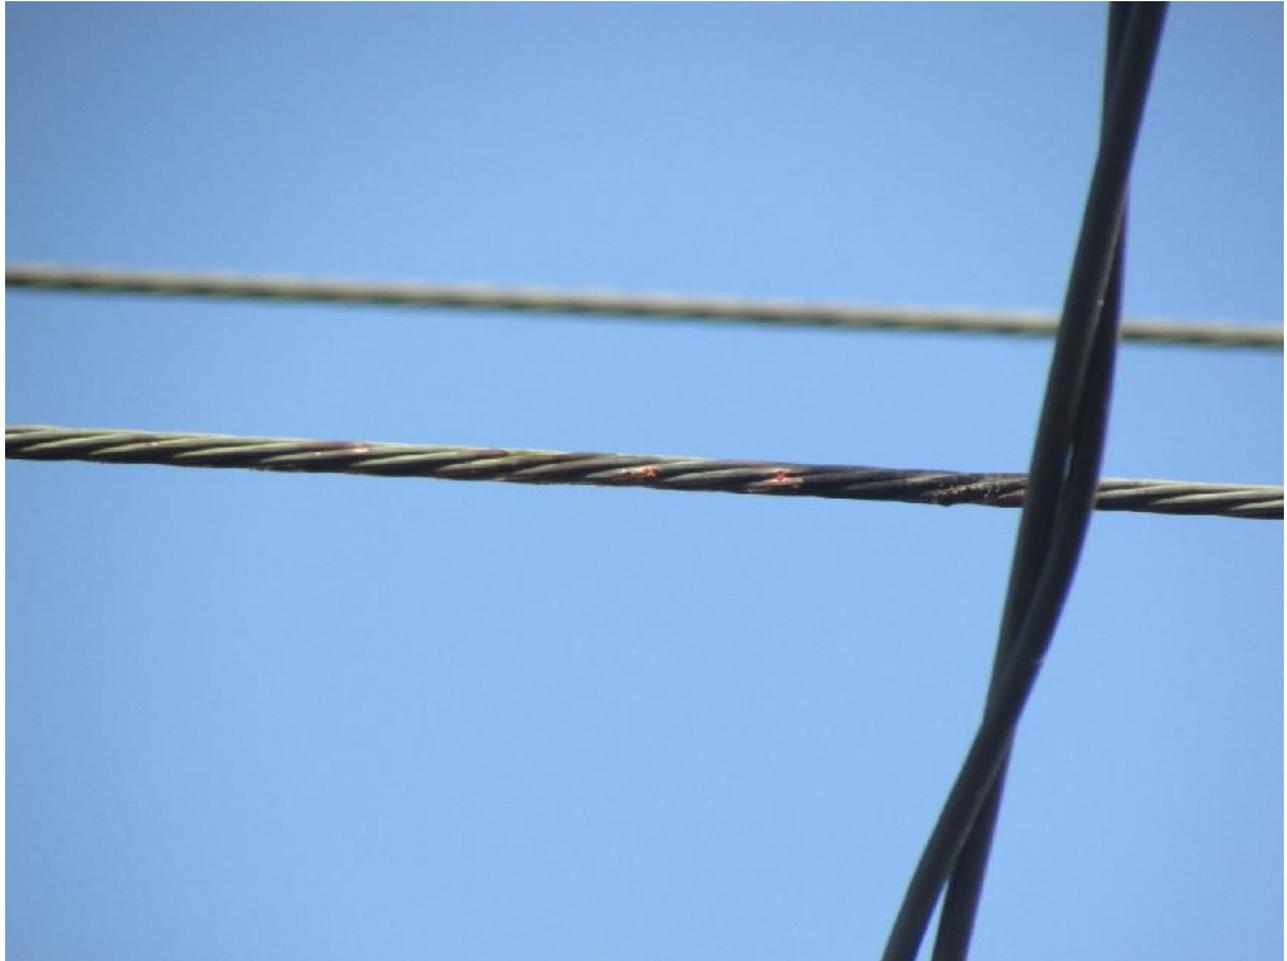
Fotografía N°3.- Punto de falla.
