## Estudio para análisis de falla EAF 027/2015

### "Falla en línea 66 kV Charrúa - Chillán"

Fecha de Emisión: 18-02-2015

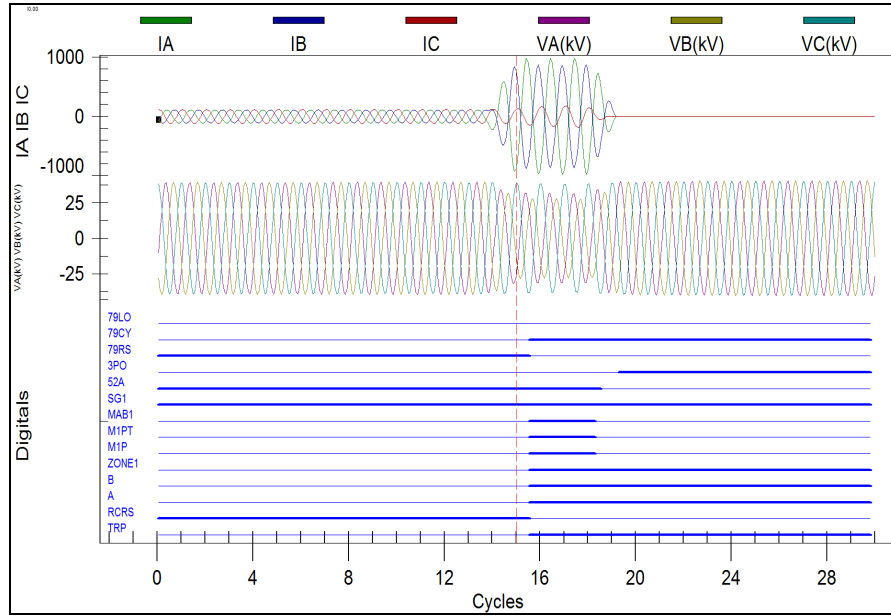
Registro oscilográfico paño B3 S/E Chillán, falla inicial

En la oscilografía anterior se aprecia la presencia de una falla bifásica entre las fase A y B del sistema de 66 kV con una corriente de falla en torno a 1000 A, sin presencia de corriente residual de acuerdo al registro del Reporte de Eventos previo. La falla es detectada por las funciones de protección 21 (zonas 3, 2 y 1 secuencialmente) según se observa en el registro de eventos SER asociado, teniéndose que la orden de trip sobre el 52B3 de S/E Chillán es enviada por la protección de distancia 21 zona 1 en un tiempo de operación instantáneo.

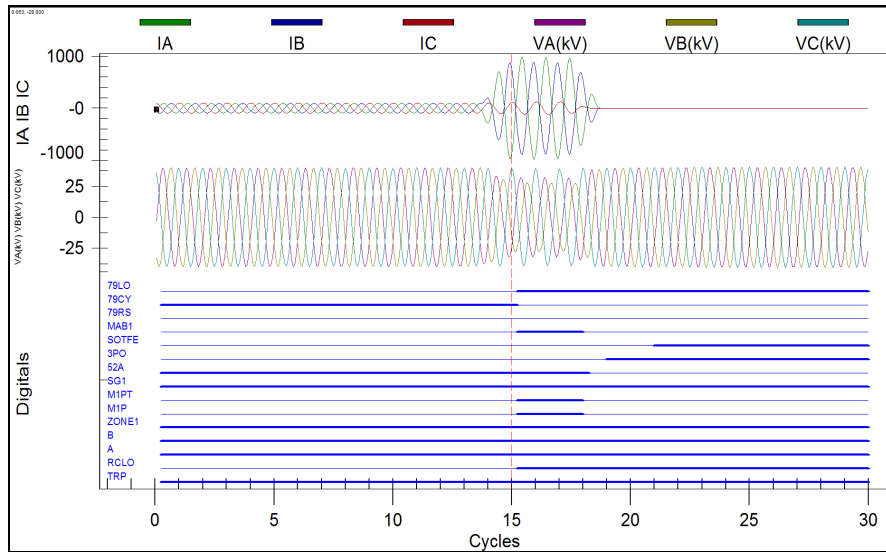
**Registro oscilográfico paño B3 S/E Chillán, reencendido falla**

En la oscilografía anterior se aprecia nuevamente la presencia de una falla en el sistema de 66 kV, de característica bifásica entre las fase A y B del sistema de 66 kV, con una corriente de falla también en torno a 1000 A, y sin presencia de corriente residual de acuerdo al registro del Reporte de Eventos asociado. Esta falla es detectada por las funciones de protección 21 (zonas 3, 2 y 1 secuencialmente) según se observa en el registro de eventos SER, teniéndose que la orden de trip sobre el 52B3 de S/E Chillán es enviada nuevamente por la protección de distancia 21 zona 1 en un tiempo de operación instantáneo. Tras lo anterior el esquema de reconexión automática pasa a estado de bloqueo (canal digital 79LO=1).

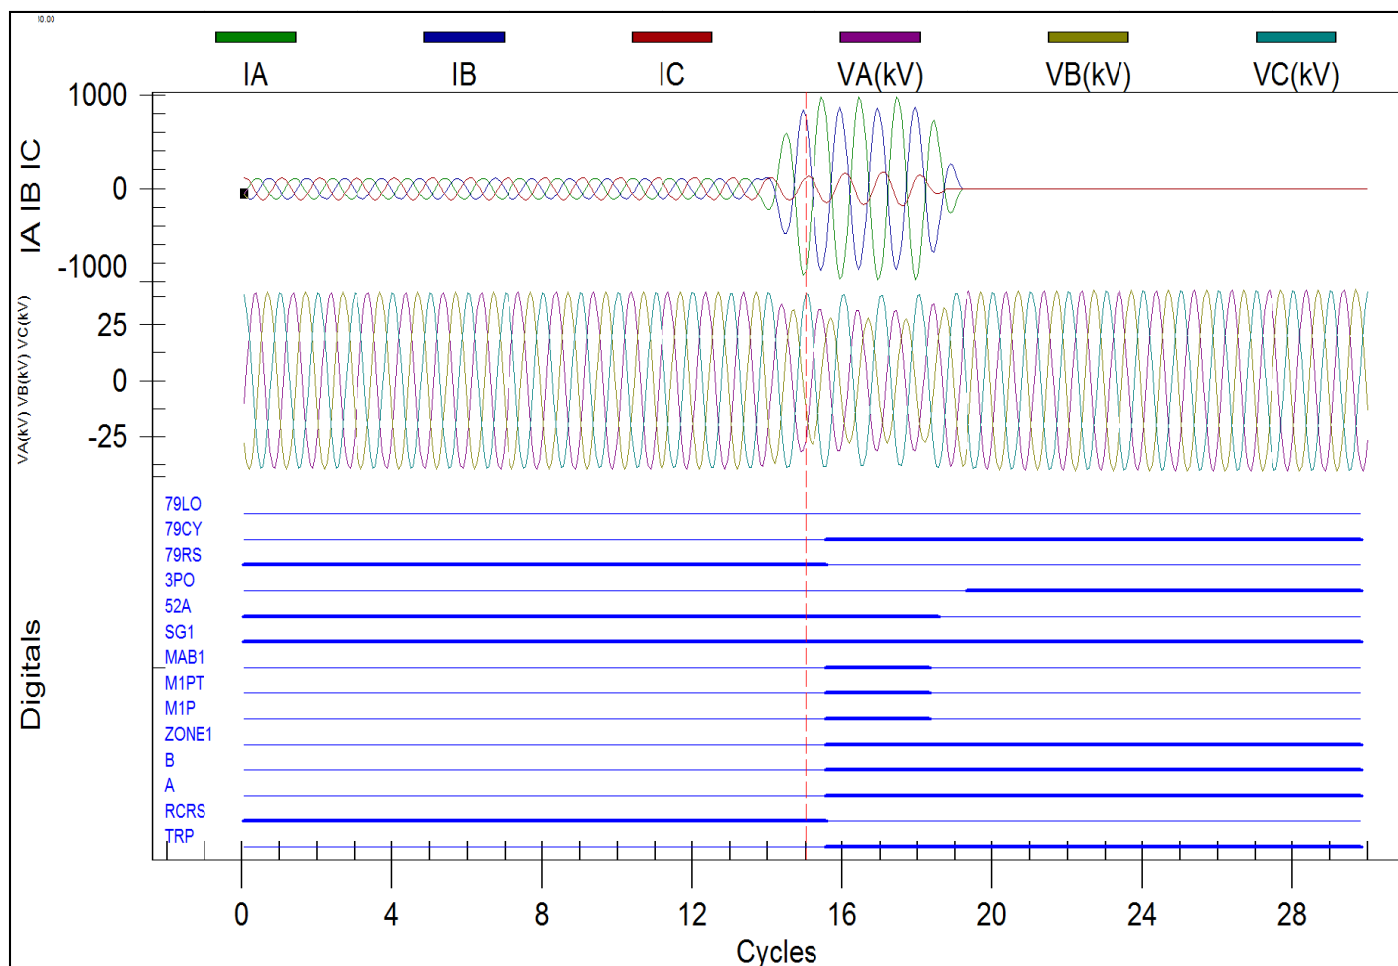
**Figura N°4.** Registro oscilográfico que muestra la evolución de la falla.

En la oscilografía de la figura N°4, correspondiente a la primera operación, se aprecia la correcta operación del relé SEL311C por medio de su elemento de distancia para fallas entre fases en zona 1 "M1PT", detectando una falla entre las fases A y B, dando orden de trip sobre el interruptor 52B3 de S/E Chillán en forma instantánea. Adicionalmente, se inicia el ciclo de reconexión (79CY).

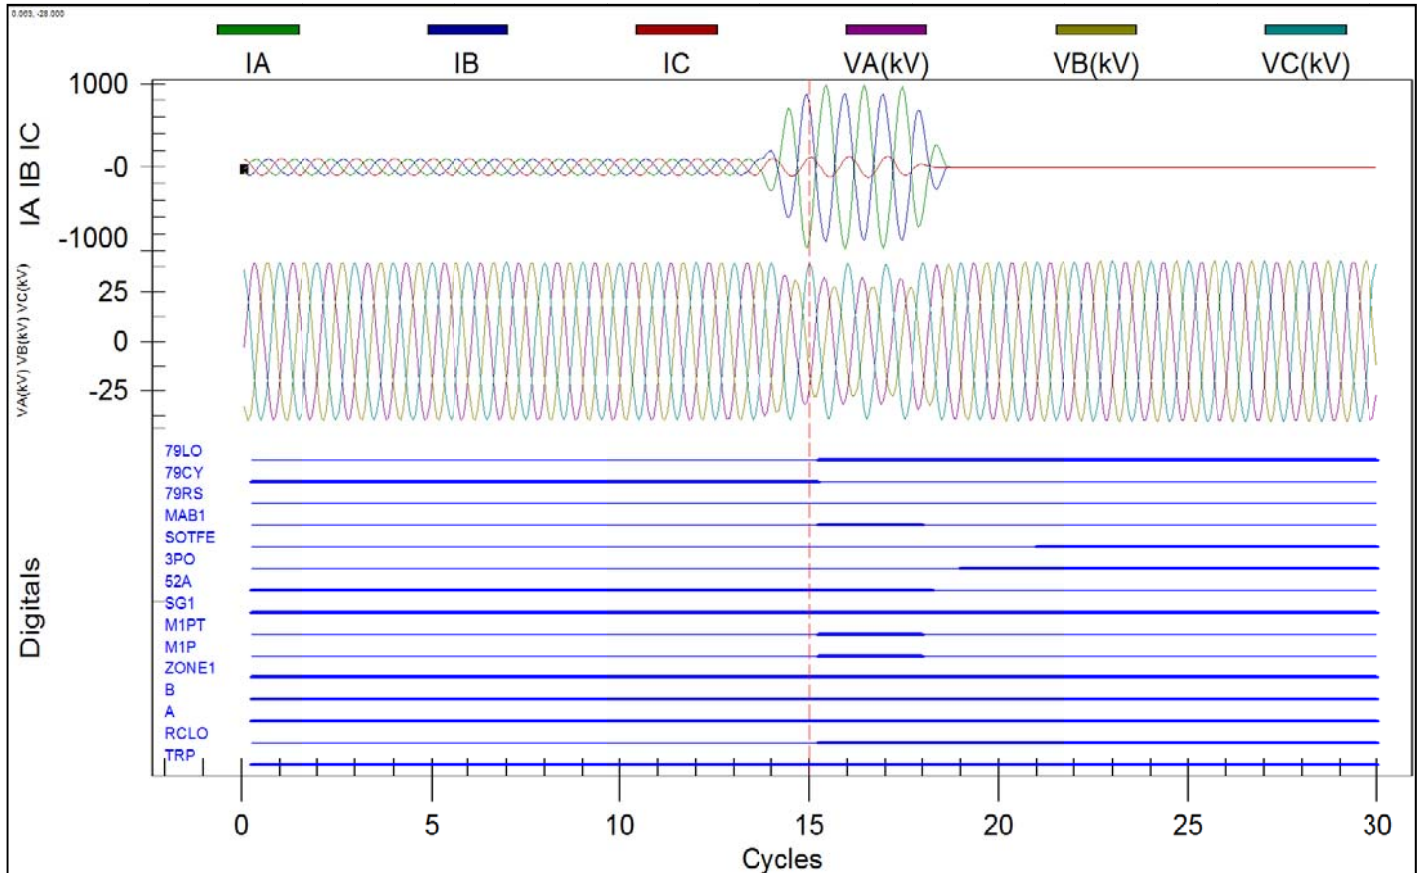
**Figura N°6.** Registro oscilográfico que muestra la evolución de la falla.

En la figura N°6, se observa que luego de cierre del interruptor, producto de la característica permanente de la falla, se produce el reencendido de la falla bifásica (fases A y B), con lo cual el relé SEL311C detecta la falla por medio de su elemento de distancia para fallas entre fases en zona 1 "M1PT", que envía orden de TRIP de forma instantánea al interruptor 52B3, quedando ahora en lockout correctamente.

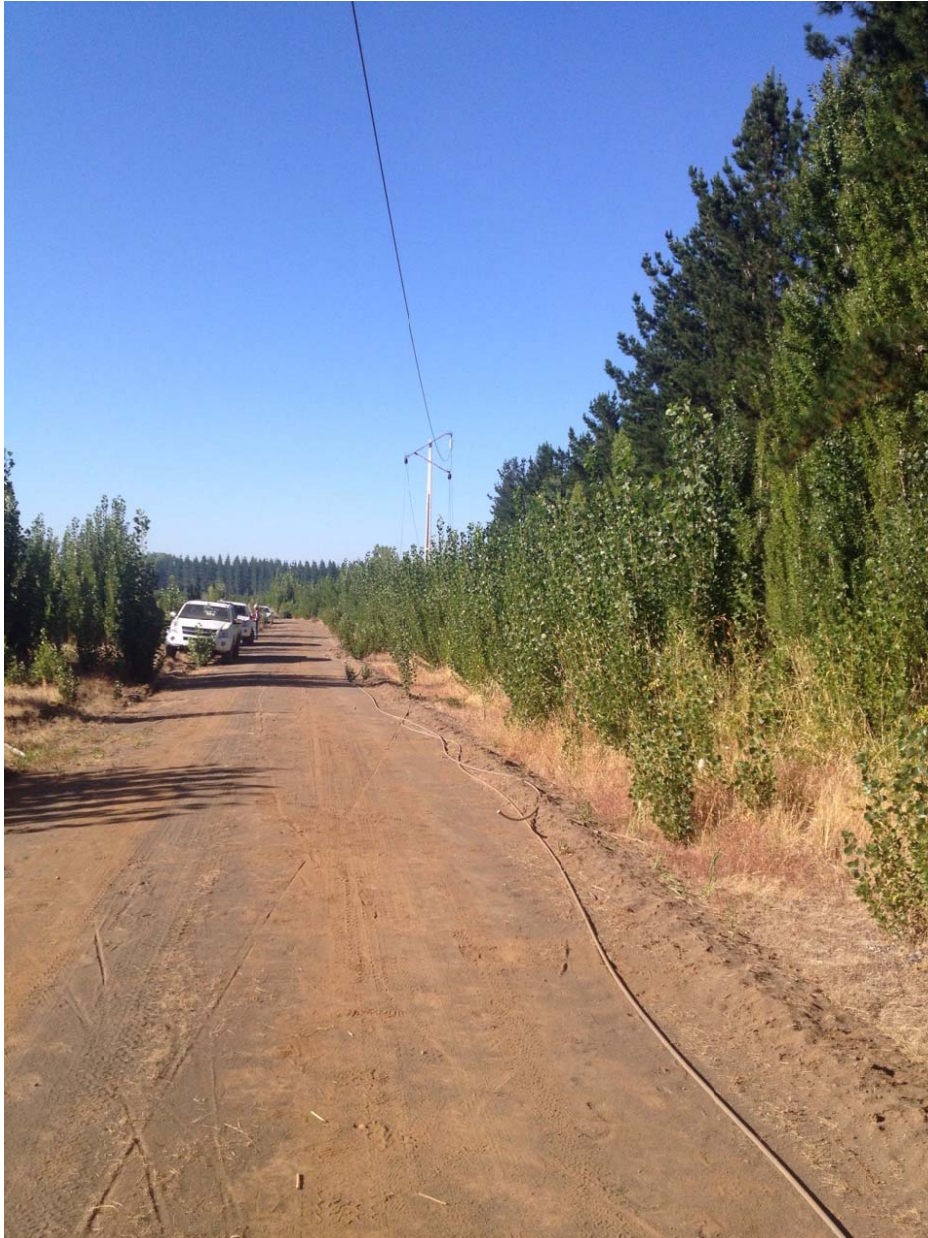
**Fotografía N°1.-** Se muestra la reparación del tramo de línea 66kV Charrúa – Tap Tres Esquinas.

Finalizadas las faenas de reparación de la línea, siendo las 19:20 horas, del día 29 de Enero, se prueba el tramo de línea en 66 kV Charrúa – Tap Off Tres Esquinas en vacío, para quedar en esta que corresponde a la condición previa a la falla (Cerrado el paño 52B6 de S/E Charrúa).

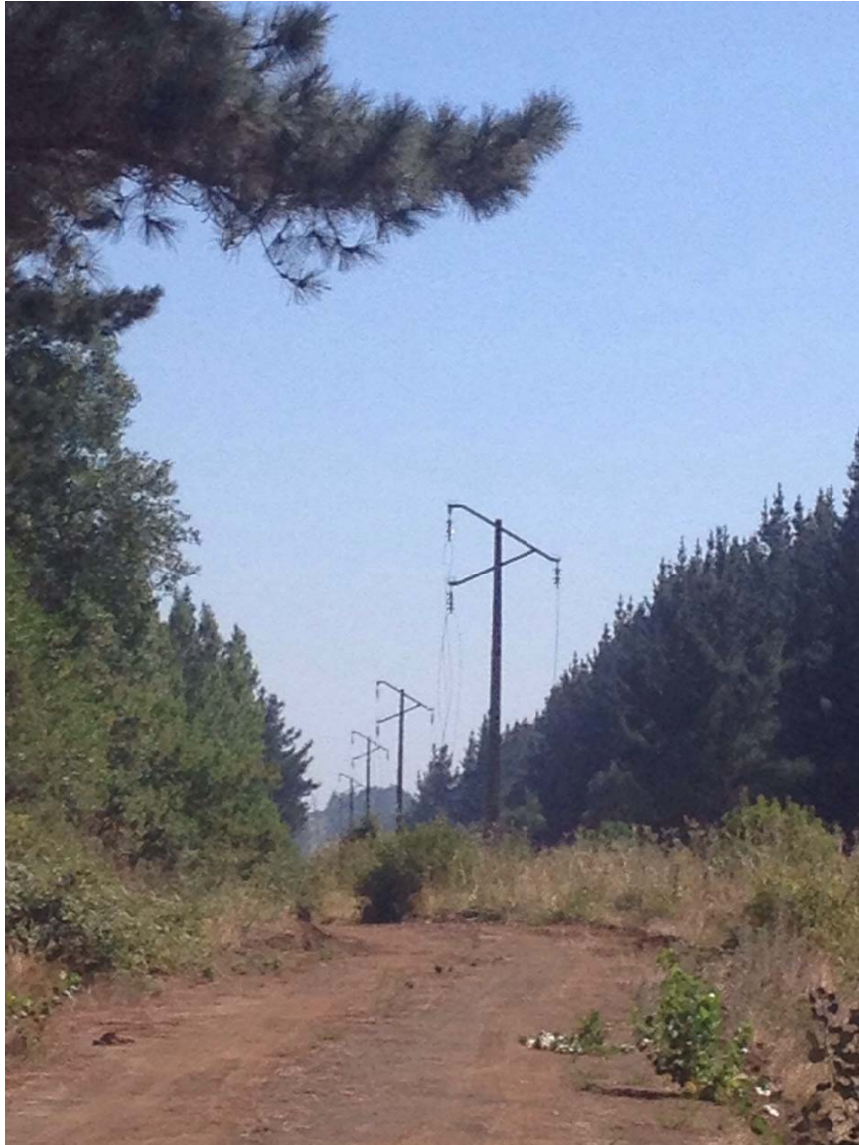
Robo de conductor, realizado por vándalos, que lanzan elemento para producir una falla entre fases y tierra, entre las estructuras N°71 y N°82, para luego realizar el robo de conductores entre estas estructuras, correspondientes al tramo de línea en 66kV Charrúa-Tap Tres Esquinas (ver registro fotográfico en Anexo N°1).

**Fotografía N°2.-** Se muestran las estructuras N°71 a la N°82 del tramo de línea 66kV Charrúa – Tap Tres Esquinas, afectadas por el robo de conductor.
