Estudio para análisis de falla EAF 050/2014

"Falla en línea 66 kV Illapel - Combarbalá"

Fecha de Emisión: 25-03-2014

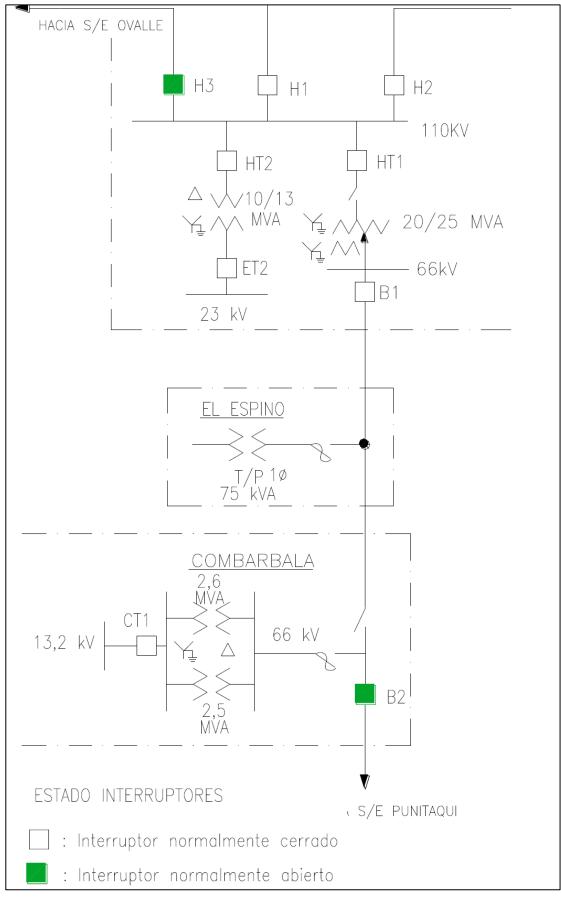
Diagrama simplificado de las instalaciones previo a la falla

De acuerdo con lo informado por la empresa Transnet S.A., la desconexión de la línea 66 kV Illapel – Combarbalá se produjo por la operación de la protección de distancia residual asociada al interruptor 52B1. La operación de dicha protección se debió a una falla monofásica a tierra en el tramo 66 kV El Espino – Illapel, en particular en la estructura N°220, causada por trabajos de lavado de aislación que se estaban realizando en esa línea.

Según lo informado por Transnet S.A., el interruptor 52B1 de SE Illapel se encontraba con su reconexión automática bloqueada, a causa de trabajos de lavado de aislación (SD05962/2014).

Fecha	Hora	Acción
04-03-2014	14:38	Cierre manual del interruptor 52B1 de SE Illapel. Se energiza la línea 66 kV Illapel - Combarbalá, recuperando todos los consumos asociados a SE Combarbalá.
